## 落石防止網工の品質管理の工夫

長野県土木施工管理技士会  
北陽建設株式会社

高遠ダムは高さ30.9m、重量式コンクリートダム(1958年完成)であり、灌漑と発電を主目的とした多目的ダムである。経年風化よりダムサイトの斜面から管理用通路への落石が発生しており、覆式落石防止網(A=330㎡)を設置する工事である。

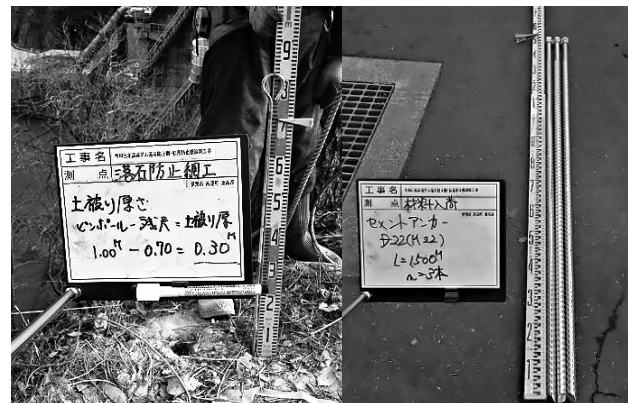
図-1 土被り部厚さ検測と使用アンカー

①アンカー設置箇所に土被りがある場合アンカーが支持層に対し定着が乏しくなり、耐力確保ができない。

対策として事前の試験削孔を行い、支持岩盤までの土被り厚さを計測した。標準アンカー長L=1.0mに土被り厚さ0.3mを加算し、L=1.5m(≧1.3m)のアンカーにて施工を行った。

設置後、確認試験にて必要耐力を確認した。
