# 65 安全管理

## 交通規制に係る地元車両への対応と舗装の品質確保

- (1) 工事名：令和元年度 県単道路占用路面復旧・県単道路橋梁維持（舗装修繕）工事
- (2) 発注者：長野県大町建設事務所
- (3) 工事場所：（一）川口大町線 大町市 大塩
- (4) 工期：令和元年7月11日～  
令和2年2月14日

舗装修繕工 L=401m W=3.4～8.2m

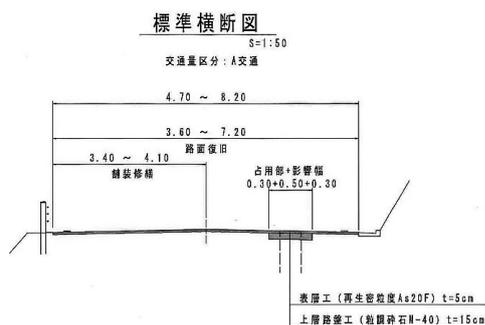
図-1 (標準横断図)

本工事は、配水管工事における舗装の本復旧と破損劣化した舗装の修繕工事である。（図-1）

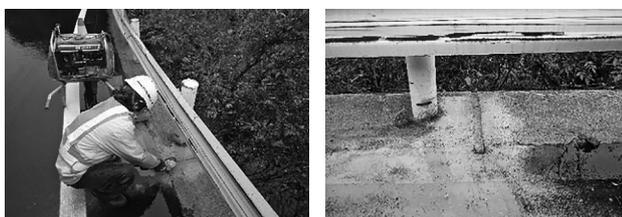
図-4 (ガードケーブル基礎部排水溝作成)

既設のガードケーブル基礎部が逆勾配のため降雨時に雨水が路面に溜まってしまうので、ガードケーブル基礎部のコンクリートを溝状に削孔して雨水を排水出来る様にした。（図-4）

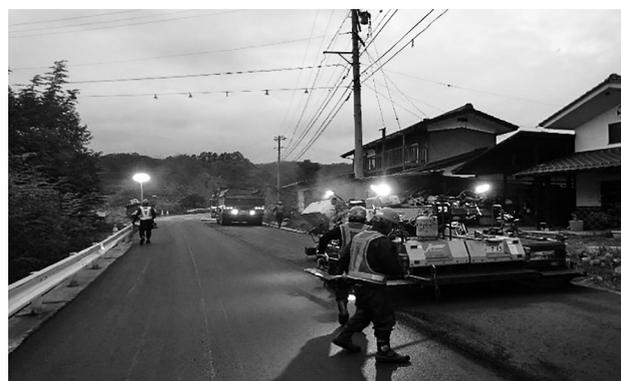
図-6 (照明設備使用状況)

路面上の雨水・湧水処理と同時に、複数あった破損が著しい既設構造物の補修も行い、当舗装復旧工事竣工後も道路構造物として機能するように、また道路を使用する地域住民が使い易い様に配慮した。安全面では、公衆災害防止の観点からNETIS製品を積極的に導入した。高輝度スリム看板は遠くからも見やすいという道路幅員も確保できるので、交通規制区間延長が長い当現場では有効であった。また日没が早まってくると施工時間内でも薄暗くなるので、現場内に照明設備（図-6）を配置し、作業性、安全性の向上に努めた。
