作業性の向上と交通事故防止対策

- (1) 工事名：令和元年度 県単道路防災工事
- (2) 発注者：長野県大町建設事務所
- (3) 工事場所：(一)川口大町線 大町市
蝮坂スノーシェルター
- (4) 工期：令和元年6月18日～
令和元年9月27日

本工事は、スノーシェルター屋根材の劣化した箇所（L=79m A=663m²）における屋根修繕工事であった。

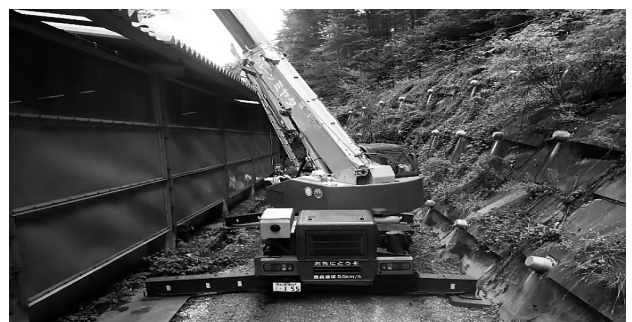
図-2 (5tクレーン設置状況)

資材の搬入には、構造物の立地条件上、施工箇所が荷上げ位置から遠い部分にあるため、資材の保管場所は出来るだけ施工箇所の近くに作りたかった。当初25t級のクレーンにより起点側道路からの荷上げを考えていたが、スノーシェルター屋根の起点側に転落防止の柵があり、高く上げられても遠くへの資材搬入は困難であることがわかった。そこで、スノーシェルター横のスペースが幅約5m有ったので、水路に敷鉄板を設置し碎石を敷き均して搬入路を作り、25tより機械幅が狭い5tクレーンを設置、少しでも施工箇所に近い位置から荷上げができるようにした。(図-2)

その結果、25tでは起点側10～15mまでしか届かない所を最大24mも伸ばすことができ、人力運搬の距離を短縮できた。修繕開始時は施工箇所が近かった為、既設屋根材を撤去～新設屋根材の施工、運搬を1枚ごとに行っていたが、施工箇所が遠くなるにしたがって施工時間が減少してしまうため、作業効率の改善として人員を増やし施工班を「張替施工班」と「運搬班」の2班に分かれて作業を出来るようにし、少し離れた施工箇所には、独自に作製した台車を用いて、人力運搬の作業効率を上げると共に、屋根材の破損に細心の注意を払い、資材の品質確保に努めた。(図-3)

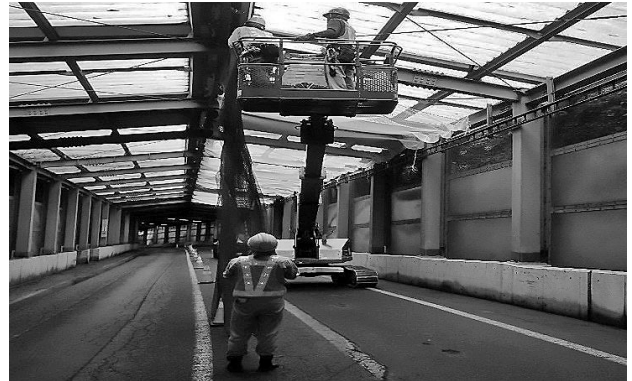
図-5 (光るベスト着用)

また、シェルター内での作業では、薄暗く視認性が悪いため、作業員に光るベストを着用させて、第三者との交通事故等の防止に努めた。

(図-5)
