夜間工事における安全管理及び工程管理の工夫

福岡県土木施工管理技士会
株式会社 廣瀬組
監理技術者
津村 太輔

- (1) 工 事 名：福岡208号大川東IC改築外工事
- (2) 発 注 者：九州地方整備局
有明海沿岸国道事務所
- (3) 工事場所：福岡県大川市大字三丸地先
- (4) 工 期：令和2年3月24日～
令和2年11月30日

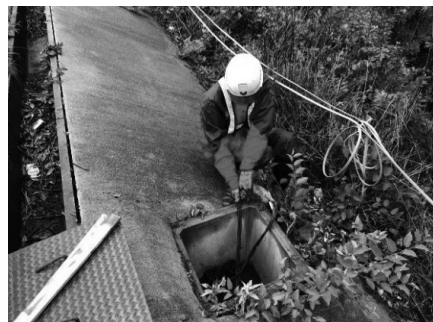
通信管路を道路上下線の路側部に埋設する際、施工班を4班体制とし、土工2班と管路埋設2班とに分かれ施工を行った。着工前に地下埋設物調査を実施した際、埋設箇所には、既設電線管が埋設されており、新設管路の掘削作業中に地下埋設物切断事故が発生する可能性があった。事故防止対策として既設電線を地上に約500m露出切廻しをさせた。

図-2 既設電線露出切廻し状況

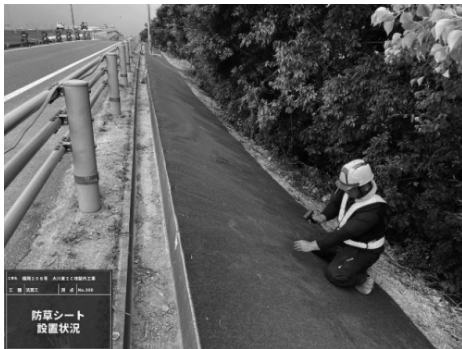
通信管路を埋設する法面部の防草対策として道路上下線に200mずつ張コンクリートを施工してあった。復旧に夜間でのコンクリート施工は工程を圧迫するため、防草シートを昼間に施工することを提案し、採用された。

図-3 防草シート施工状況

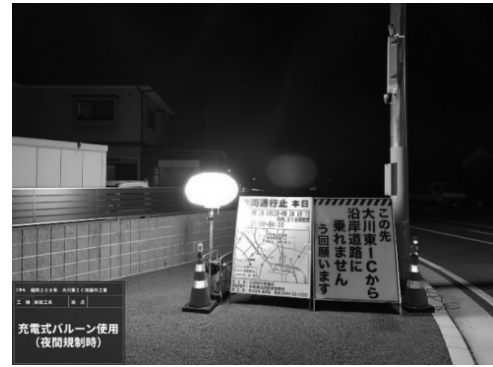
今回の夜間規制は、交通量の多い道路を通行止規制し、規制看板等を約3kmにわたって設置する事により、一般車に分かりやすく周知した結果、苦情が1件も発生することなく完了した。今回、規制時の安全施設でバルーン型投光器を交差点付近に設置する必要があった。その際、近隣に住宅があり、騒音による苦情発生が予想された。苦情発生防止の工夫として、使用するバルーン型投光器を騒音が発生しないバッテリー発電式を使用した。経費は通常タイプの発電機によるバルーン型投光器より3倍程度掛かったが、結果として苦情が発生しなかったため、周辺住民への配慮となった。

図-4 バルーン型投光器(バッテリータイプ)
