## 高層の高架橋工事における 仮設足場の強風対策の工夫

日本橋梁建設土木施工管理技士会

日本ファブテック株式会社

本工事は、高速横浜北西線の横浜港北ジャンクションに位置し、都市型高速道路にみられる上下部剛結の2層ラーメン構造が採用されていた。

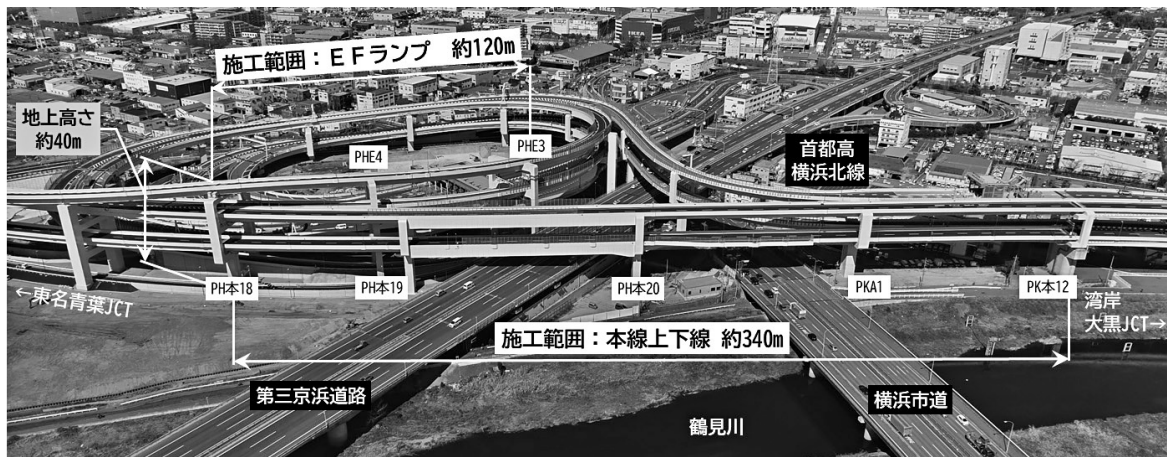
図-1 完成写真

特に本線橋とランプ橋が交差する工事起点側は、橋桁が3層に重なっており、最上層となるランプ橋では、架設高さが地上40mを超える線形となる。以下に工事概要、図-1に完成写真を示す。

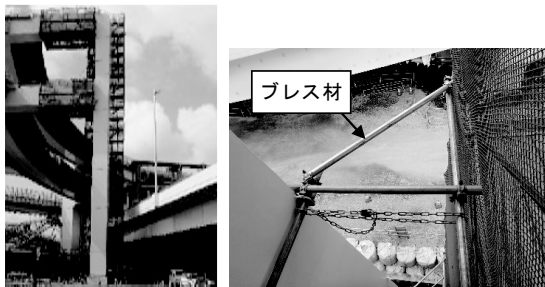
高さが40mに達する橋脚昇降設備は、作業従事者の昇り降りにおける移動性を考慮し、階段の両側に踊り場を交互に設けた幅広の構造（図-2左）としたが、橋脚の横幅よりも昇降設備の横幅が広いこと、昇降設備側端部が橋脚から突き出る構造となり、風の影響を受け易くなる課題があった。

そこで、昇降設備と橋脚を直角に固定する壁つなぎ材に加えて、突出した昇降設備側端部を平面斜めに固定するプレス材を追加した。（図-2右）

図-2 昇降設備全景と三角形の壁つなぎ
