狭小地での現場施工と搬入計画について

- (1) 工事名：市道8254号線外擁壁整備工事
分割1号
- (2) 発注者：下野市
- (3) 工事場所：下野市仁良川地内
- (4) 工期：令和元年6月12日～
令和2年3月25日

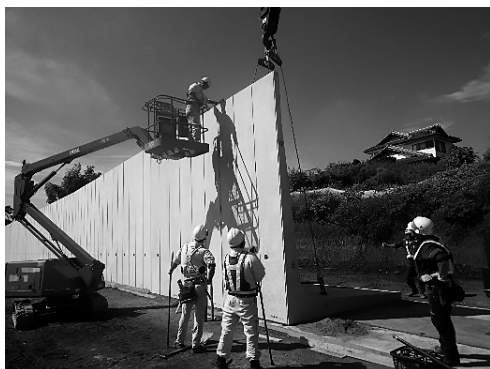
図-2 L型擁壁設置状況

②通常、高さの低い擁壁に関しては、丁張を設け水糸を張り、通りに合わせて設置を行うが、今回は製品の高さが4.5mあるため、丁張を設けた場合、丁張に使用する木杭・貫などの固定方法で傾きなどのズレが生じ、規格に沿った設置が出来ない。そこで、光波測距儀とバケットクローラを併せて活用した。通り・傾きに関しては測距機にて測定し、バケットクローラに作業員が乗り込むことで、上部作業を安全に行うこととした。

仮に梯子を使用した場合、足元が不安定になり、後ろ向きでの作業も生じるが、今回バケットタイプを活用したことで、作業床の確保、不安定な姿勢での作業を回避でき、目通りの良い状態で、且つ短時間で擁壁を設置する事が出来た。

②プレキャスト擁壁の施工管理：L型擁壁

(H=4,500) 設置において、通り（垂直・水平）の確認や天端高の確認方法
