## ICT 技術を活用した地域高規格道路の盛土工事

大分県中津市と日田市を結ぶ地域高規格道路（中津日田道路延長約50km）の一部分である三光本耶馬溪道路の青の洞門・羅漢寺インターチェンジ（以下、IC）において、本工事は函渠工及び路体盛土の一部を施工する工事である。

- (1) 工事名：大分212号三光本耶馬溪道路  
跡田地区第2工区改良工事
- (2) 発注者：国土交通省九州地方整備局  
大分河川国道事務所
- (3) 工事場所：大分県中津市本耶馬溪町跡田
- (4) 工期：令和元年10月2日～  
令和2年3月28日

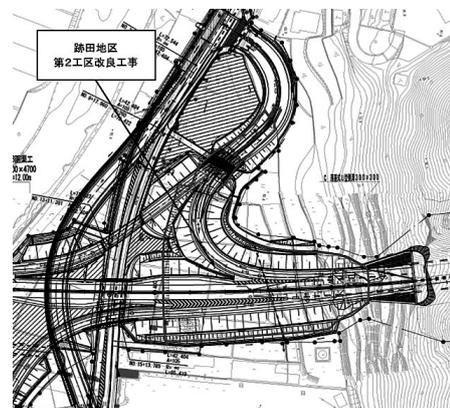
図-1 平面図

当ICは本線とランプが重なり合い、施工面積が比較的広くなること、ランプ線形が急曲線となることから、路体盛土工事において3次元起工測量、3次元設計データ作成、ICT建機による施工、3次元出来形管理及び品質管理、3次元データ納品までのICT技術を当社で初めて活用した。（図-1）工事概要

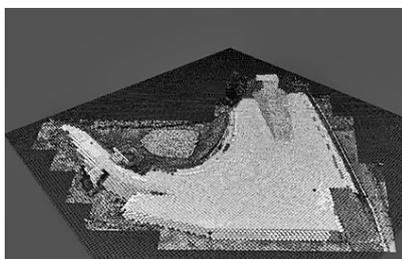
図-4 ヒートマップ（出来形管理）

4）盛土出来形管理は、UAVによる写真測量を実施し得られた完成時の点群データと3次元設計データから出来形管理図（ヒートマップ）を作成した。出来形管理における計測性能（地上画素寸法10mm/画素）を満たすための必要な飛行高度36.5mに対し、平坦で飛行障害物等の無い現場であったため、計画高度30.0mとした。測定精度を確保するため、日光による陰影や評定点の配置等に注意して撮影した結果、TS観測との比較による検証点の測定精度は規格値50mmに対し最大19mmと良好であった。
