ケーブルエレクション直吊り工法における課題と対策について

宮崎県土木施工管理技士会 日本橋梁建設土木施工管理技士会
清本・日橋特定建設工事共同企業体
現場代理人 監理技術者
片岡 雅志[○] 岩間 賢司

- (1) 工事名：平成30年度交建防安第49-5-1号
国道219号 岩下工区（仮称）
岩下橋上部工工事
- (2) 発注者：宮崎県西都土木事務所
- (3) 工事場所：宮崎県西都市大字中尾
- (4) 工期：2018年12月4日～
2020年7月31日

- (5) 橋梁形式：鋼上路式単純トラス橋
- (6) 鋼重：331.8t
- (7) 橋長：84.0m
- (8) 有効幅員：7.0m
- (9) 縦断勾配：6.0%

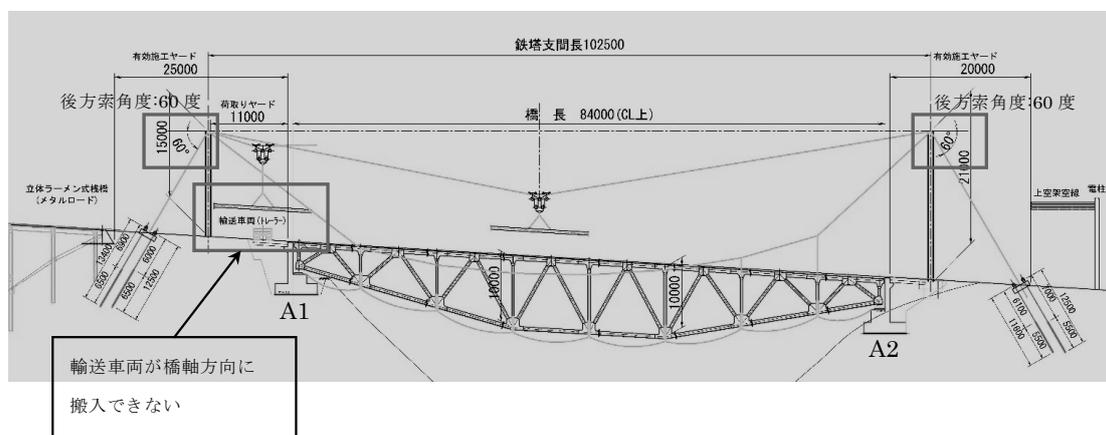
A1橋台背面側は狭隘で急峻な谷に囲まれており、有効施工ヤードが延長25mしかなく、その中でグラウンドアンカー、鉄塔を設置し、荷取りヤードを考慮すると、ケーブルクレーンの後方索角度が60度になってしまう。またA2橋台背面側もA1側と同様に谷に囲まれており、ヤードが狭いうえに既設電柱と上空架空線があるため、有効施工ヤード延長が20mしかなく、同じくケーブルク

図-1 発注当初 架設計画図（側面）

レーンの後方索角度が60度になり、地盤と鉄塔にかかる反力が懸念された。

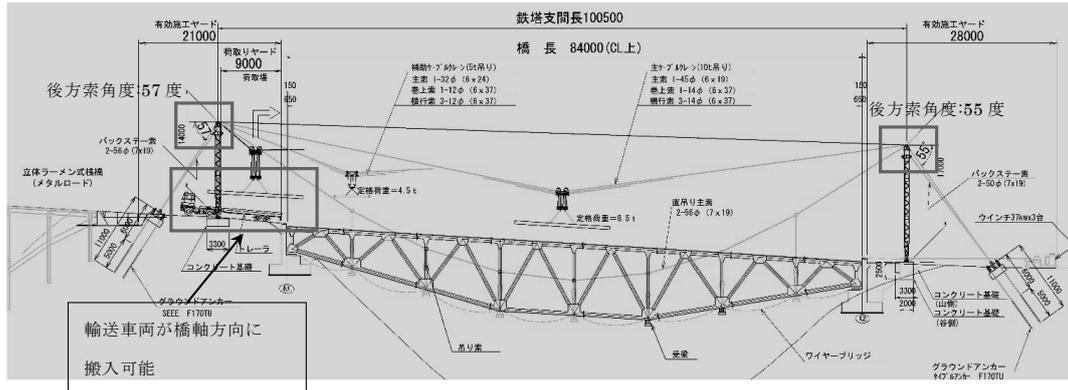
図-2 発注当初 架設計画図 (側面)

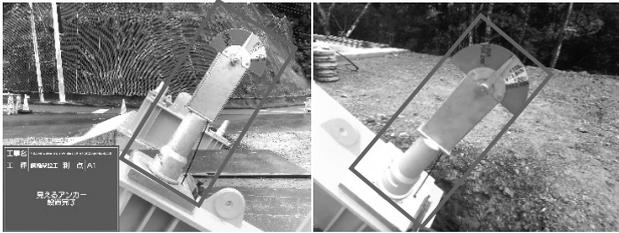
次にグラウンドアンカー施工において、支圧版施工、地盤を削孔し、セメントミルク硬化後にアンカー緊張を行った。アンカーは定着・緊張後、残存引張力の低下が懸念されるため、一週間後にアンカーを「再緊張」することで、アンカーの引張力が再度確認でき、定着を確実に行うことができた。また、架設作業中において、アンカーの緊張力が減少しても地中にあるので確認できない恐れがあった。そこで、グラウンドアンカー頭部に「見えるアンカー」を設置することで、地表に出てきた細いワイヤーが動き、表示板の前に取り付けた針が回転して、緊張力の状態を表示するので、日常管理において地盤内アンカーの緊張力の変動が確認・点検ができ、設備の倒壊崩壊防止に繋がる対策ができた。

図-3 見えるアンカー設置

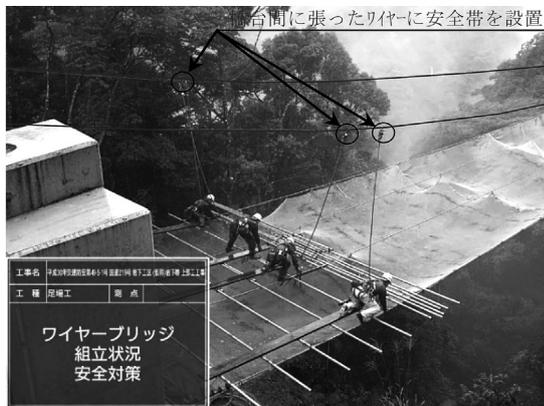
次に橋台間のワイヤーブリッジ設置時に高所から墜落しないように、予め橋台間の上部2方向にワイヤーを展張し、そのワイヤーに安全帯を掛けて作業することで、安全帯を掛けかえることなく橋軸方向の移動を可能にし、安全で効率的な作業を行うことができた。

図-4 ワイヤーブリッジ組立時安全対策

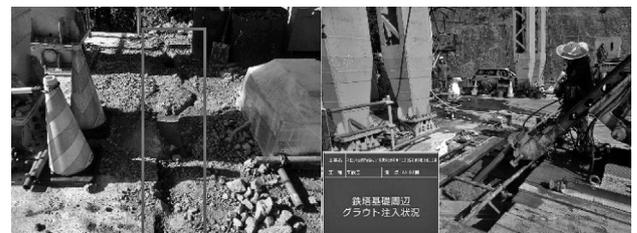
ケーブルクレーン施工時期は夏季であったため、幾度となく異常気象による大雨や台風が通過した。ケーブルクレーン設備が完成して間もなく、直吊り設備組立中にA1-G2側の鉄塔基礎後方の地盤に幅30mm、延長4mの亀裂が見られた。鉄塔基礎、グランドアンカーに変位がないか確認したところ、A1-G2側の鉄塔基礎の前面が15mm下がっていた。地盤の亀裂に無収縮モルタルを注入して応急処置を行い、変位がないか様子を見ながら下弦材の架設作業を開始した。

1ブロック目下弦材を架設後に、鉄塔基礎の高さを再度確認したところ、今度は鉄塔基礎の前面が20mm下がってしまった。このままいくと、A1-G2側の鉄塔基礎が沈下して前面に回転しそうな恐れがあったので、架設作業を中断し、原因を究明することにした。詳細に周囲を点検したところ、フーチング周囲に打った単管杭が緩くなって

おり、周辺を掘削した結果、フーチング下面に高さ50mm、幅200mmの空洞が全域にわたって見られた。異常気象による大雨や台風の度に下部工周辺（フーチング）の埋め戻しが十分でない箇所には雨水が集中して流水することで、フーチング周辺の地盤沈下が起こり、鉄塔基礎の地盤沈下が生じたものと思われる。

対策として、まず橋台フーチングの側面と鉄塔基礎に鋼材で繋いで、鉄塔基礎が前面に回転しないように防止させた。次に鉄塔基礎の地盤沈下がこれ以上進行しないように、また鉄塔基礎が変位した影響で橋台フーチングに予期せぬ負荷がかからないように、地表面から鉄塔基礎底面に向けて斜めにΦ145mm、L-6.0mのケーシングを使って鉄塔周囲を14箇所削孔し、削孔箇所からセメントミルクを合計4.0m³充填させることで、鉄塔基礎底面及び地盤にあった亀裂を固めて地盤強度を増加させることができた。しかし、地盤内の弱い箇所や亀裂の全てにセメントミルクが充填できたかが完全に目視やデータで確認できたわけではないので、引き続き鉄塔の変位を日常計測しながら慎重に架設作業を再開した。

図-5 A1鉄塔基礎背面クラック発生
基礎底面グラウト注入状況

A1-G2鉄塔基礎は、周囲にグラウト注入してからは動きが止まって、最後まで変位が見られず結果無事に架設を完了することができた。

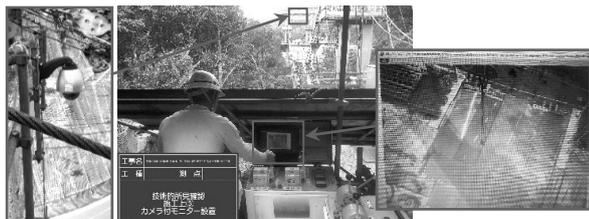
主ケーブルクレーン（10t吊り）と補助ケーブルクレーン（5t吊り）で構成されるケーブルクレーンの操作は、通常無線を頼りに吊り荷を移動

させているが、操作者から見えにくく一歩間違えば大きな災害に繋がる危険性があった。そこで桁搬入側の鉄塔頂部にカメラを設置し、モニターで作業状況を確認できることにより、無線とモニターによる二重対策で、吊り荷の荷卸し作業から桁架設作業までを「見える化」し、クレーンの誤作動を防止させ、安全に架設作業をすることができた。

図-6 カメラ付きモニター設置

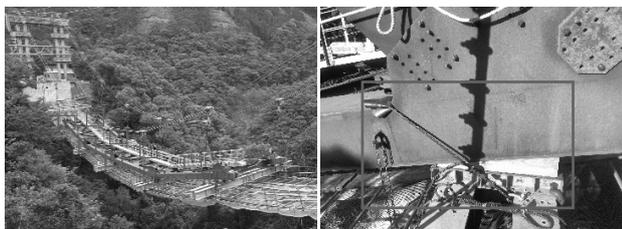
桁架設は、まず下弦材の中央部分から両端に向かって行った。架設時に下弦材の受け点が斜めになっているため、下弦材を設置した際に桁が逸走しないように、角度を合わせた「キャンバー材」を製作して、エレクション受け梁の上に設置し、さらにワイヤーを桁に大回して固定することで、桁の逸走を防止し、安全に架設をすることができた。

図-7 下弦材逸走防止対策

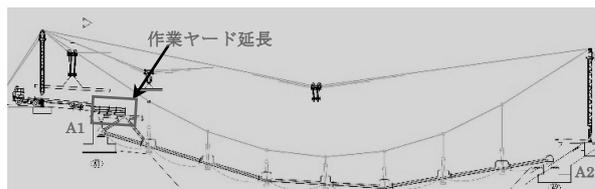
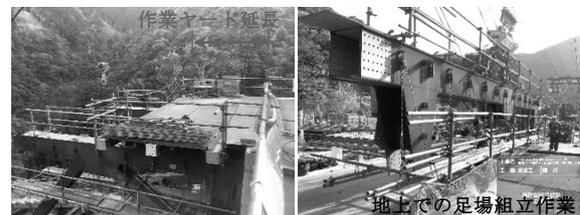
桁架設順序は、下弦材⇒斜材・鉛直材・対傾構⇒上弦材の順番であったが、A1側の荷卸し・作業ヤードが非常に狭いので、架設順序を見直し、下弦材を架設した後に、A1側の斜材、上弦材を1ブロックだけ架設し、その桁上にH鋼・鉄板を敷設して「作業ヤードを延長」することで、それ以降の桁部材はヤード上で足場を設置することができ、高所作業の低減、作業効率向上に繋がった。

図-8 作業ヤード延長

今回の工事は、両橋台の限られた狭いヤードの中で、全ての設備を配置しなければならなかったが、A1橋台背面の橋軸方向に空いているスペースを利用して輸送車両の搬入方法を変更したことにより、鉄塔を前面に移動して後方索角度を緩くすることができた。これにより鉄塔支間が短くなり、当初発注図よりも設備の安全性を向上させることができた。また架設順序を変更し上弦材を利用して作業ヤードを延長することで、地上で足場を組み立ててから上弦材を架設し、高所作業を低減し効率的な作業に繋がる取り組みができた。
