# 5 施工計画

## 日野橋－応急復旧工事(緊急施行)の設計と施工

日本橋梁建設土木施工管理技士会

エム・エムブリッジ株式会社

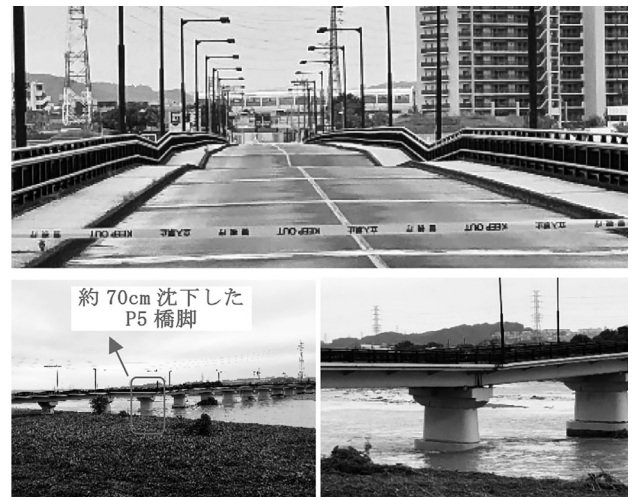
図-1 被災時状況

大正期の3大鉄桁橋の1つとされる東京都多摩川に架かる日野橋は、大正15年の架橋以来、拡幅・補強工事等を経て90有余年供用されてきた。令和元年東日本台風による多摩川の増水により河川内の橋脚の1つが洗堀され沈下し、上部工が角折れ変形して橋面に段差が生じたため全面通行止めを余儀なくされた。(図1) 一日も早い交通開放が望まれたが、非出水期(11月～5月)での施工が前提であり、約7ヵ月間で詳細設計から現場施工を完了することが求められた。ここに、応急復旧工事(緊急施行)の設計・施工について概説する。

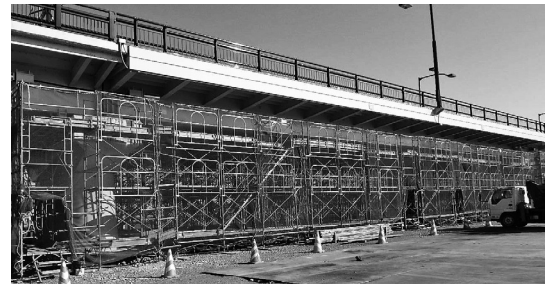
図-3 桁下全面足場設置状況

桁架設用の足場は現場継手部付近に吊足場を設けることが一般的であるが、本工事においては、既設桁・既設橋脚の撤去を伴うこと、また、桁下から作業ヤードまでの高さが約5mと大きくないこともあり、支承取替工その他付帯工事にも兼用可能な桁下全面枠組足場を採用した。（図3）

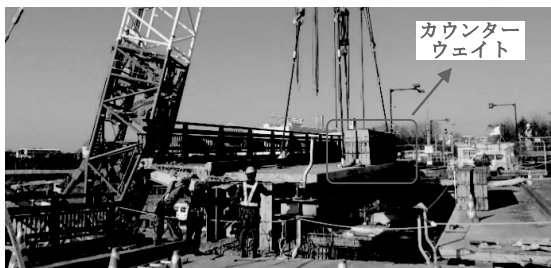
図-8 既設桁(主桁)撤去状況

高欄を残したまま既設桁を撤去することにより橋軸直角方向にずれた重心はカウンターウェイトにて位置調整を図った。(図8)

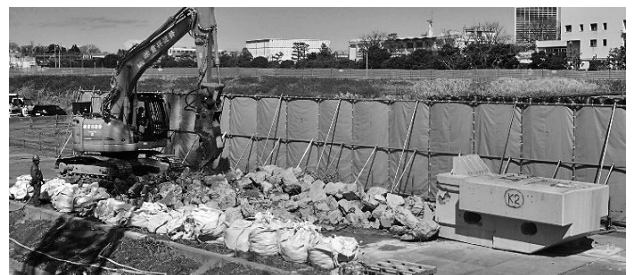
図-11 ニブラによる橋脚の破碎状況

鋼部材はニブラを用いて現場から搬出可能なサイズまで破断した。コンクリート(床版および橋脚)の破碎も可能な限り騒音の発生を抑えるためブレイカーでなくニブラを使用した。(図11)

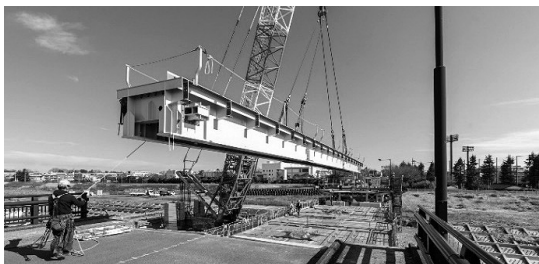
図-13 地組主桁の一括架設状況

工場製作された新設桁(全15部材)は現場にて3本の主桁を地組して大型クレーンで一括架設した。地組することで高所作業を減らし同時に工程も短縮できた。側床版および中床版は単材にて架設した。(図12・図13)

架設ステップ毎の管理キャンバー(そり)値を予め設定し、計画通りのキャンバーが確保されていることを都度確認しながら地組・架設を進めた結果、桁架設後のアスファルト舗装や歩道部の間詰コンクリート等の死荷重載荷後のキャンバーも含め良好に施工できた。

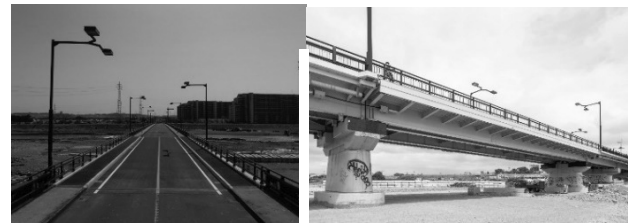
図-14 完成時

多岐にわたる工種を限られた作業エリア内で行える限り並行作業することで最短期とすべく事前に作業場所や工種別工程を詳細に計画して現場作業に着手したが、天候不良や各作業の進捗状況によりクリティカルパスが日々変化し計画工程のキープに苦慮した。早出残業休日作業や休憩時間帯をずらすなどして、臨機応変に作業場所の調整や工程の組替えを行うことで計画工程からの遅延を最小限に抑え、現場作業着手から約3ヵ月で工事完了させることができた。(図14)
