# 12 施工計画

## 鋼トラス橋端部鉛直材取替における安全性の確保

本工事は、中国自動車道の北房IC～大佐スマートIC間に位置する橋梁7橋の床版取替・鋼桁補修のうち下古谷橋（上り線）におけるトラス橋の鉛直材取替を施工する工事である。

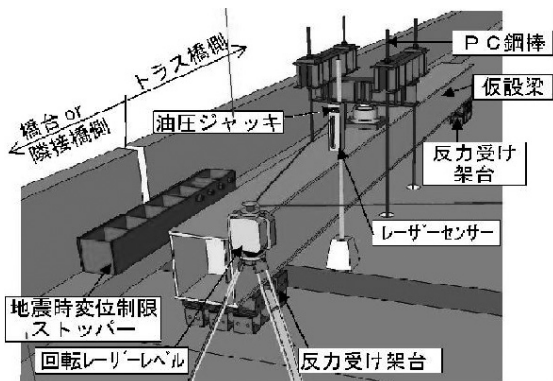
図-6 橋面上設備図

ジャッキアップ作業中は、橋面高さについても大きな変位が生じていないかを監視するために図-6、7に示す通り鉛直材直上の橋面に回転レーザーレベルとレーザーセンサーを設置した。このシステムは、常時、橋面の鉛直変位を監視し変位

量が管理値である3mmを超えると警報音・赤色灯の点灯によりアラートが伝達されるとともに携帯端末にその記録が転送されるシステムである。
