# 19 品質管理

## コンクリート構造物補修工事における 表面含浸材実地試験

堀松建設工業株式会社

- (1) 工 事 名：一般国道231号増毛町武好覆道補修外一連工事
- (2) 発 注 者：北海道開発局留萌開発建設部
- (3) 工事場所：北海道増毛郡増毛町
- (4) 工 期：令和元年7月～令和2年1月

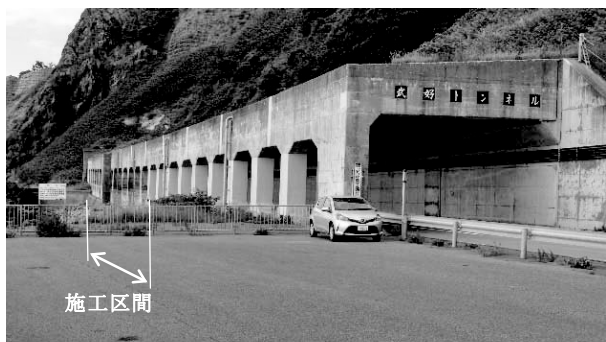
図-1 新武好覆道（左奥、武好トンネルとの接続ブロックが今回補修対象部分）

本工事は日本海波打ち際沿いの国道に建設されたRC落石覆道を断面修復工と含浸材塗布工により補修するものである。この内、含浸材施工に当たって、本施工前に含浸深さを確認するための試験を実施した。

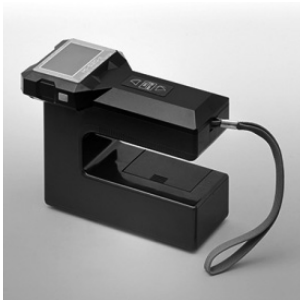
図-2 コンクリート・モルタル水分計

通常、コンクリート構造物の表面水分率の計測には電磁式の水分計（図-2）が用いられ、%表示のコンクリートモード、カウント値表示のD

モード（深さ40mmまでの平均水分率）およびSモード（深さ13mm程度）の3種で示される。コンクリートモードはDモード相当である。

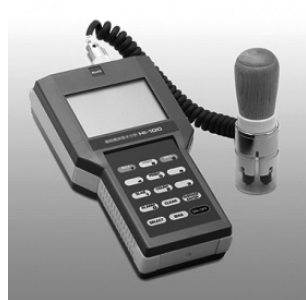
図-3 道路橋床版水分計

他方、コンクリート内部の水分率は適正でも、最表面が露などで湿っている場合、塗布して即、化学反応が生じて含浸されない懸念があるので、最表面（深さ0mm）を道路橋床版水分計（図-3）で計測した。

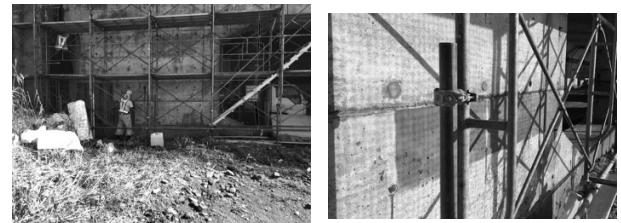
図-7 現場試験壁面

海側側壁に0.3m×0.3mの区画を6面設定した。素地調整は以下の3種で各2面。a：布空拭き(自然状態イメージ)、b：濡らした布により清掃後空拭き(高圧洗浄イメージ)、c：水とブラシにより清掃後空拭き(ブラシ洗浄イメージ)

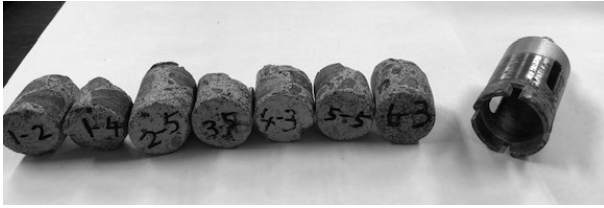
図-10 採取コア（枝番号は区画内採取位置、整理番号。1-4はコア長短いため不採用）

素地調整後、コンクリート・モルタル水分計コンクリートモードによって水分率を計測し、含浸材を塗布した(200g/m<sup>2</sup>相当)。8日後にコアドリル(図-8)により、各区画から供試体(φ30mm,L50mm)1個を採取した。(図-9)この時点では含浸発現にはまだ早い上、コア周面は採取時の衝撃や摩擦熱等により乱れ、含浸層は判明しなかった。含浸が確実な塗布21日後にコアを打撃割裂し、含浸深さを計測した。(図-10、表-11)

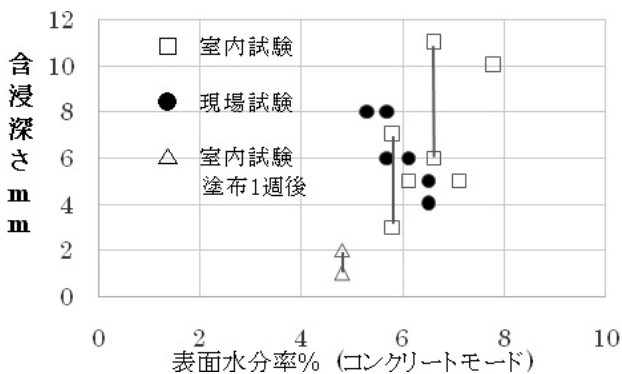
現場試験結果を表-4にまとめる。割裂したコア断面には含浸層が現れ、深さは4mm～8mmであった。素地調整方法による含浸深さの明確な違いは確認できなかった。水分率と含浸深さの関係を図-12に示す。水分率6%を境に、低水分率のほうが深く含浸している結果となった。

図-12 表面水分率（コンクリートモード）と含浸深さの関係

- ①経年供用中のコンクリートの水分率は面的にも深さ方向的にも複雑不規則に分布している。その中で、コンクリート表面水分率と含浸深さの関係は、室内試験ではバラツキがあったが、現場試験ではおおむね水分率が低いほど含浸が良好との関係が見いだせた。表面水分率（コンクリートモード）5～7%で4～8mmの含浸が見られた。
- ②ケレンの種類と含浸深さの関係については今回の試験では有意な傾向は見いだせなかった。しかし既設コンクリート表面には様々な汚れが付着しており、含浸を妨げる可能性もあるので、手工具や高圧水などのケレンは実施するべきである。
- ③含浸効果の発現時期は2週間以降と見なせた。含浸材が塗布され、部材中に浸透して内部の水分とアルカリ分により反応が進行するまで、上記の時間が必要ということであった。
- ④現場施工で使用する水分計はコンクリート・モルタル水分計で実用上足りると考える。また、同機種の使用モードについては、表示の分かりやすさと、安全側に立つ意味から（1割高い水分率と見なすから）、コンクリートモードで水分率管理をするのが实际的である。
- ⑤現場本施工では施工前表面水分率がコンクリートモードで4.0～5.2%、平均4.6%であった。試験時よりもさらに低い水分率で良好な施工が出来たものとする。
