寒冷地における床版架設工事（花園橋）

東京土木施工管理技士会
オリエンタル白石株式会社

1. はじめに

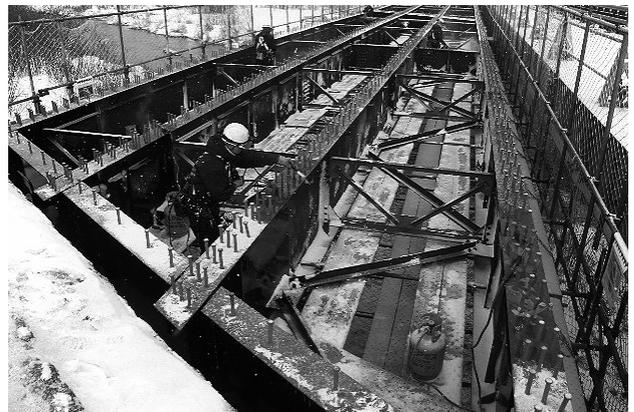
図-1 花園橋施工前

本工事の施工範囲は床版架設からジベル孔の無収縮モルタル打設までであった。(図-1)

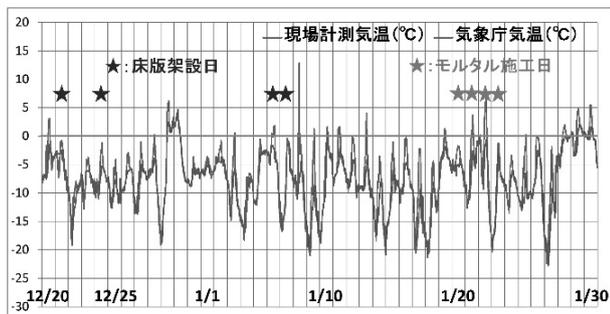
図-2 工程および外気温

図-2は作業工程内の外気温を示したものである。当年はまれに見る暖冬と言われ、荒天も少なかったが、朝の冷え込みが強く、最低気温で -23°C 、床版架設日およびジベル孔無収縮モルタル打設日においても日中はほぼ氷点下であった。また積雪は少なかったため、現場内の除雪作業はほとんど必要なかった。

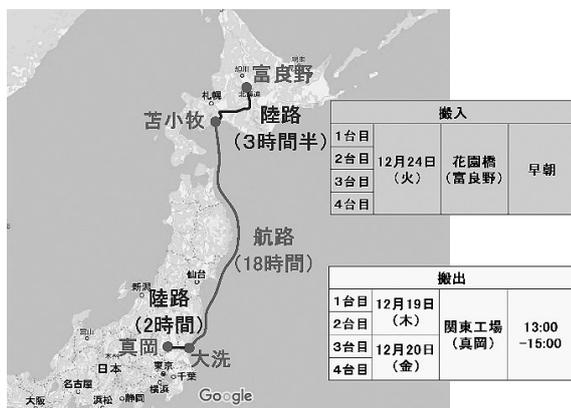
図-3 運搬経路

床版の搬入、架設は4日間に渡って行われた。1日につき4台のトラックが現場に搬入されたが、幸い天候には恵まれ、遅延は発生しなかった。図-3は関東工場から富良野までの運搬経路を示したものである。図中の表は12月24日搬入(2径間目)の運搬実績である。単純に運搬時間を加算すると24時間ほどで到着できる予定になるが、運搬計画は後述する遅延の懸念があったため、1～2日の余裕をみて3日間とした。また今回の工程は年末年始の運搬となったため船舶にも混雑が予想され、早期の予約が必要であった。

関東工場での床版の積込は午後13:00～15:00に行い、茨城県の大洗港まで運搬された。関東

近辺から北海道への貨物輸送は常陸那珂～苫小牧の貨物専用線、大洗～苫小牧の有人貨物船があり、今回は大洗便を使用した。積み込まれた床版は、その日の深夜便により約18時間をかけて、北海道苫小牧に入港した。船舶による運搬は天候に左右されることが多い。台風のような明らかな場合だけでなく、低気圧の接近による欠航も予想されるため、情報収集が必要である。また便数も少なく、欠航が絡むとさらに遅延が考えられた。

苫小牧からは国道274号線夕張、国道237号線占冠を經由して富良野に搬入された。富良野は北海道の内陸に位置する盆地であるため、周りを山に囲まれている。したがって搬入路は必然的に山道を通行しなければならないため、凍結は当然、天候によっては風雪による通行規制が考えられた。

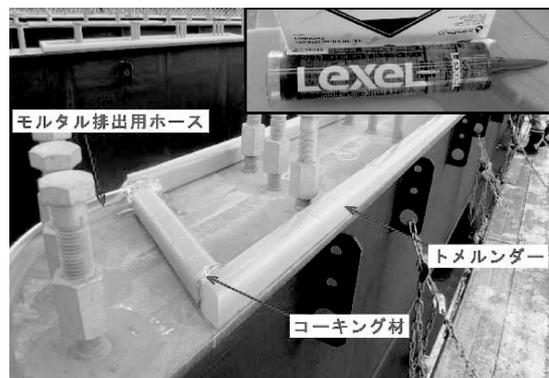
図-4 架設前段取

床版架設前の段取りとしてモルタル止めパッキン材としてトメルンダーの設置を行った。(図-4)作業開始前の懸念事項として、氷点下でのシール固定、また隙間を埋めるコーキング材の硬化があった。

そのためトメルンダーの設置についてはスプレーのりも併用して作業を行った。ガスバーナーで表面の氷を溶かし、乾燥させた直後にトメルンダーを設置した。一度接着すれば、氷点下でも問題なかった。

コーキング材は試し塗りをを行った。一般的に使用されているコーキング材は氷点下では硬化しないため、 -17°C でも硬化するレクセルという商品を選定した。

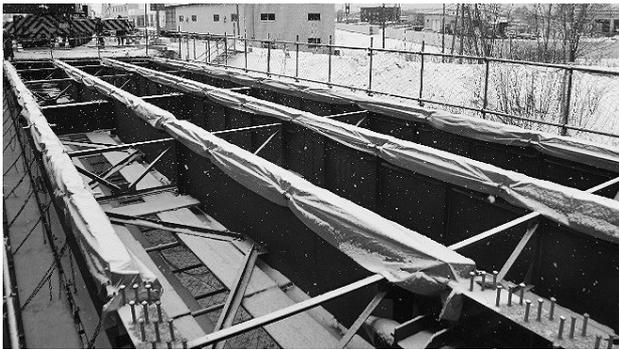
図-5 養生状況

これらの設置後はブルーシートで養生を行い、風雪を防いだ。(図-5) 鋼桁部の足場上は踏み固められて氷状になり、滑りやすい状態にあったが、鋼桁フランジ上の積雪および養生したブルーシート上は乾燥したサラサラの雪であるため、ブロワーによる除去が可能であった。

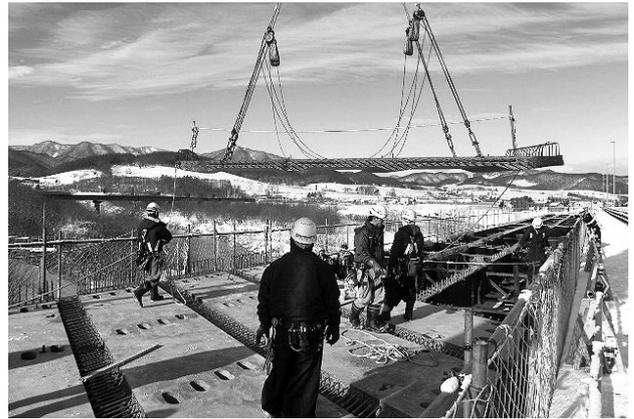
図-6 床版(SLJスラブ)架設

図-6は床版の架設状況を示したものである。床版の斜角が 60° であり、架設時の通り出しが重要であったため、関東工場です事前に基準墨出しを行った。しかしながら現地で基準墨を使用して架

設を進めると地覆鉄筋の通りが合わなかったため、各床版架設時に再計測を行い、センターおよび床版端面の通りを確認しながら作業を進めた。床版が製品として完成してから基準墨の墨出しを行ったため、出来形のセンターが基準となっていたことが原因であった。現在ではコンクリート打設前の型枠に基準を罫書き、打設後にその罫書き跡から基準墨を出している。

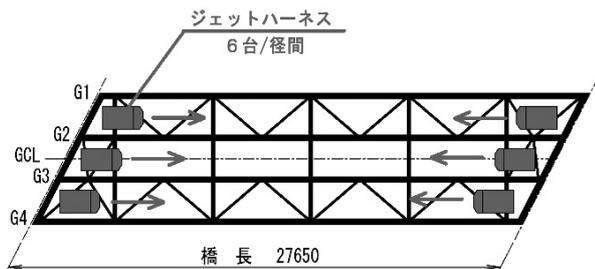
図-7 ジェットハーネス配置図

当工事の施工範囲がジベル孔の無収縮モルタルまでのため、施工時の温度管理が必要であった。無収縮モルタルは上屋設置前に搬入し、架設直後の床版に荷上げ、養生を行った。上屋設置後、内部が無収縮モルタルの養生温度を確保できるかどうか記録式温度計(おんどとり)を使用し、24時間のデータを採取した。ジェットハーネスは図-7に示すように各主桁間の起終点、合計6台を配置することで、早朝の最低気温時においても 5°C を確保できていることが確認できた。(図-8)水は外に散水車、タンク等で保管ができないことから、生コン工場から搬入し、水中ポンプを使用して上屋内の施工部に設置したタンク内に補充を行った。

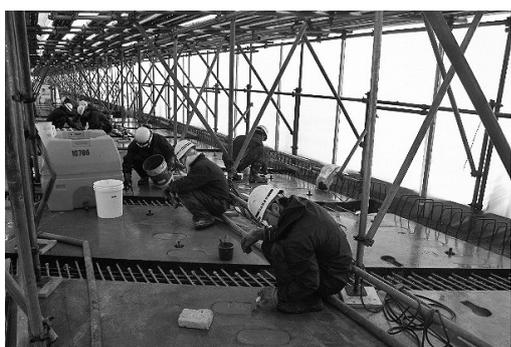
図-9 無収縮モルタル施工状況

無収縮モルタル打設後も同様に温度計測を継続するとともに事務所内でもデータを受信して上屋内の温度を常時確認することで、無収縮モルタルの品質を確保した。(図-9)

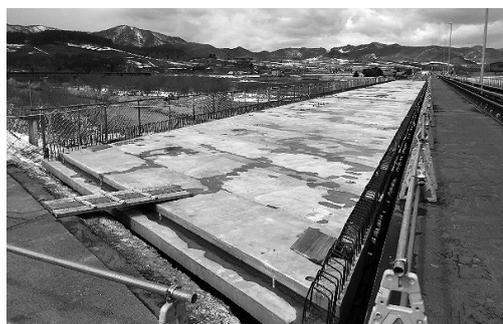
図-10 施工完了

図-10は元請工事完了時のものである。当社の契約は床版の架設、無収縮モルタルの打設までであったため、富良野を離れていたが間詰めコンクリート、支点部コンクリートにおいても無収縮モルタル施工時と同様に温度管理を行い、品質管理を行ったと聞いている。
