橋梁下部工の新設に伴う仮設土留工と コンクリート工に関する取組み

東京土木施工管理技士会
奥村組土木興業株式会社

工事概要

- (1) 工事名：新名神高速道路
城陽第二高架橋東（下部工）工事
- (2) 発注者：西日本高速道路株式会社関西支社
- (3) 工事場所：京都府城陽市富野荒見田～小樋尻
- (4) 工期：平成31年2月2日
～令和3年9月18日
- (5) 工事内容：橋梁下部工：20基（P5～P14）
鋼管ソイルセメント杭：φ1200

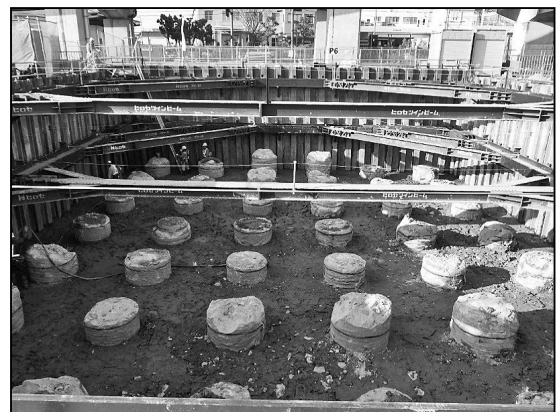
図-6 床付け完了状況 (P6)

薬液注入工の施工後、観測井の水位、土留め壁、掘削底面、周辺地盤および近接する国道の変状は確認されていない。床付け面は、想定どおり粘土層が発現したが、薬液注入工の効果により、堅固な地盤が形成されていた。

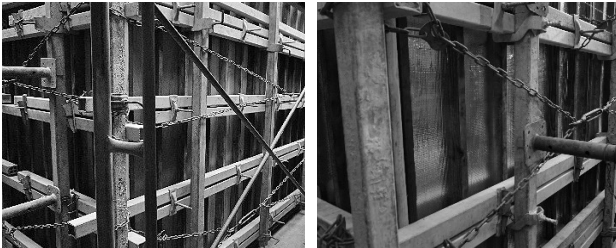
図-7 サーモフィッター設置状況 (P7底版)
(左：設置無し、右：設置有り)

先行してコンクリート打設を行うP7橋脚で、上下線の底版および柱1ロット目でサーモフィッターの設置の有・無でコンクリート内部の温度計測を実施・比較することにした。温度計測は、躯体中心と躯体側面（表面より10cm内側）とした。

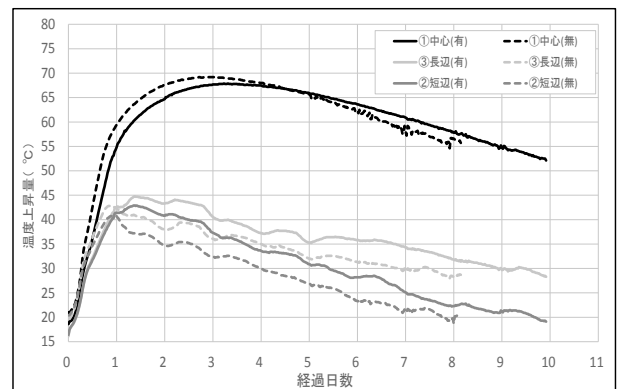
図-9 柱の温度計測結果比較

柱の中心の最高温度は、サーモフィッターの有無に関わらず同様であったが、温度低下は有の方が緩やかであった。側面は、最高温度がサーモフィッター有が2℃程度上昇した。

合板およびメタルフォームの2種類の型枠を使用することで、サーモフィッターの効果を明確に検証することができた。合板に用いた場合、保温効果はが高くなるが、脱枠時の急激な温度低下により、ひび割れ発生確率が高くなる傾向の結果を得た。熱伝導率が高いメタルフォームは、サーモフィッターによって適度に保温され、ひび割れ抑制に有効であった。また、ひび割れ発生確率が高い隅角部のみに使用することで、局所的な指数の改善が確認できた。

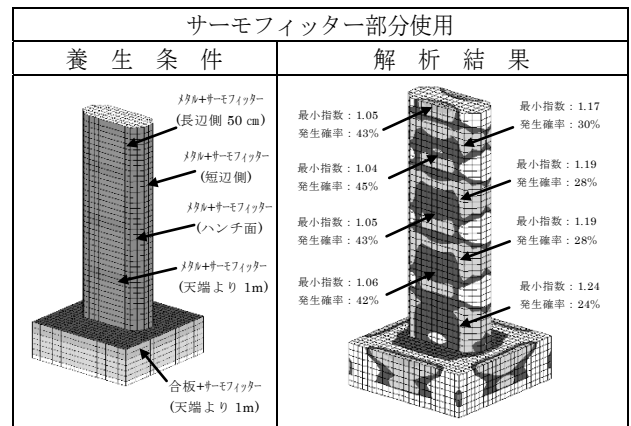
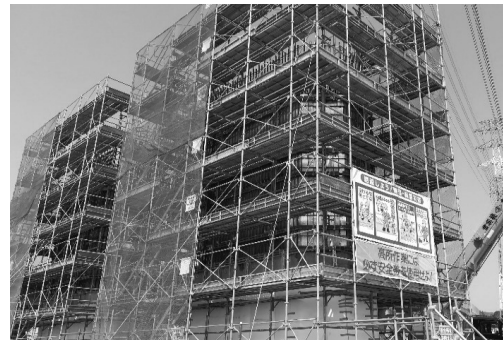
図-10 サーモフィッター設置全景

また、コンクリートの更なる品質向上を目的として、サーモフィッターの設置範囲を検討した。検討の結果、放熱量が多い隅角部に設置することで、局所的なひび割れ指数の低下を抑制することができ、より有効であることが判明した。
