雪崩予防柵工における 各種アンカーの品質確保の取り組み

長野県土木施工管理技士会
北陽建設株式会社

工事概要

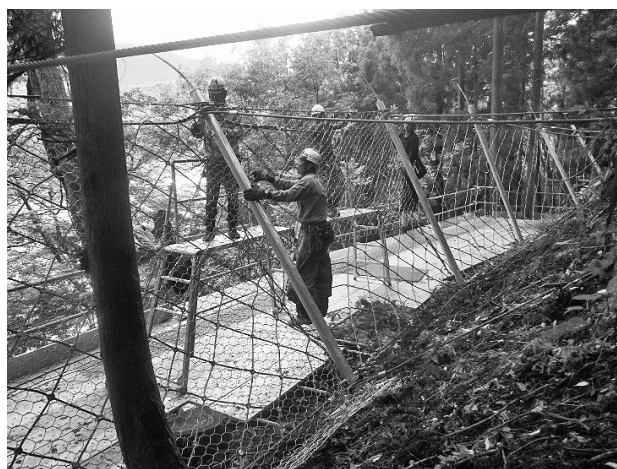
図-1 雪崩予防柵組立状況 (スノーネット)

本工事で雪崩予防柵として施工するスノーネットは、ワイヤーロープでメッシュ状に形成されたフレキシブルな受圧面を持つ構造となっており、斜面凹凸や急斜面への適用が可能である。また、各部材が比較的軽量なこともあり、斜面での施工性が非常に高い工法となっている。

この地区一帯は、日本でも有数の豪雪地帯であり、過去に表層雪崩がたびたび発生している。また、平成24年、平成25年には大規模な全層雪崩も発生していることから、地域住民の要望により雪崩対策工事を進めている。(図-1)

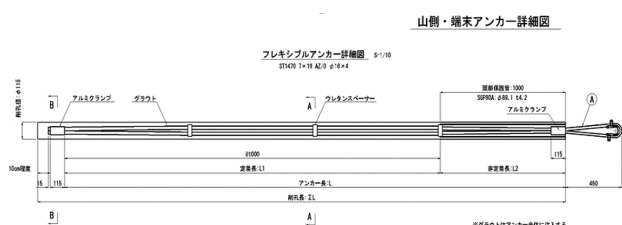
図-2 山側・端末アンカー構造図

スノーネット支柱の控えとなる山側および端末アンカーの土質内訳として、表層部弱層の表土および崖錐堆積物層と支持層にあたる凝灰角礫岩にて設計されていた。その際に、非定着部にあたる表層部弱層が設計より厚い場合、設計アンカー長にて施工すると支持層（定着部）への挿入長不足によりアンカー引抜耐力が確保できないおそれがあった。そこで、表層弱層部の層厚確認が必要であった。（図-2）

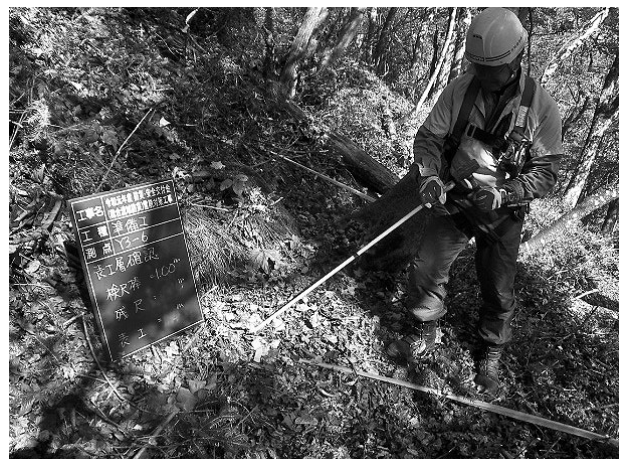
図-3 ロープスティックによる表層厚確認

確認方法としては、路肩明示用に用いるロープスティックを石頭ハンマーで打ち込むという簡単な方法である。手での打ち込みで貫入してしまう地山状態であれば、表層弱層部の内でも表土として評価し、定着層として不相当であると判断することとした。（図-3）

スノーネットの現地配置完了後に、山側および端末アンカー施工箇所にあたる全55箇所において、ロープスティックを用いた貫入量による簡易な表土厚さの確認を行った。その結果、貫入量として約0.3m～1.0mと測定結果にはバラつきがあったものの、設計時に見込んでいた0.15m～0.4m程度の層厚よりも厚い箇所が多く確認され、表土部より奥に崖錐堆積物が存在していると想定すると、支持層にあたる凝灰角礫岩への挿入長不足が懸念された。（表-1）

そこで、表層弱層部にあたるアンカー非定着長を当初設計の1.0mから2.0mに伸ばし、アンカー長としては、当初の定着長L=3.0m（定着長2.0m+非定着長1.0m）からL=4.0m（定着長2.0m+非定着長2.0m）に変更して施工することとした。

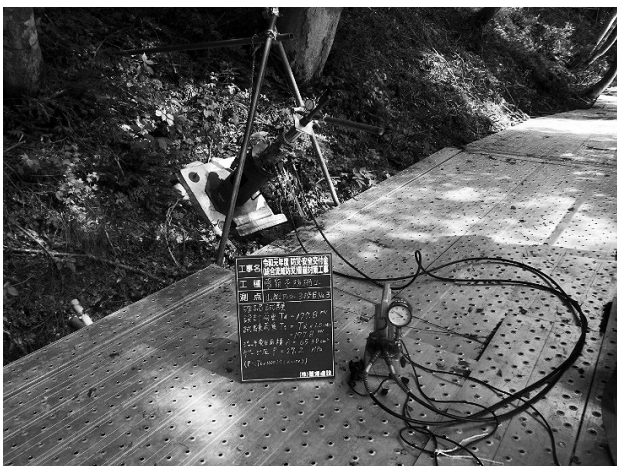
図-5 アンカー確認試験

そして、アンカー引抜耐力の確認として、確認試験を実施した。設計荷重としては、山側アンカーが177.8 kN、端部アンカーが156.5 kNであったが、全施工箇所を確認試験を行い、異常な変位や荷重低下も見られず、アンカー施工の適正が確認された。(図-5)

アンカー引抜耐力の確保を目的とした表層弱層部厚の確認では、確認用に用いた器具は、手に入りやすく簡単な物であったものの、アンカー削孔時のスライム状況やアンカー確認試験結果から見ても非常に有効であった。

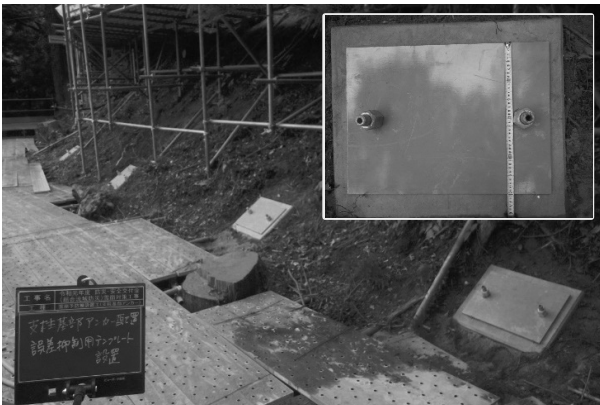
図-8 アンカー固定用テンプレート設置

支柱固定用アンカーの配置精度確保のために、位置固定用のテンプレートを製作した。削孔完了後に、アンカー材の挿入、セメントミルク注入が完了したアンカー頭部をテンプレートに固定した。注入材の硬化後は、アンカー材が所定位置に固定され、支柱基部プレートの設置もスムーズに行えた。(図-8、9)

また、配置精度確保のために製作したテンプレートは、コンパネを加工しただけの簡単な物であったが、支柱基部プレート設置や支柱建込において非常に有効であった。
