I. 技 術 論 文

I. 技術論文

鋼・コンクリート合成床版橋の 都市内架設に関する施工法

(一社) 北海道土木施工管理技士会

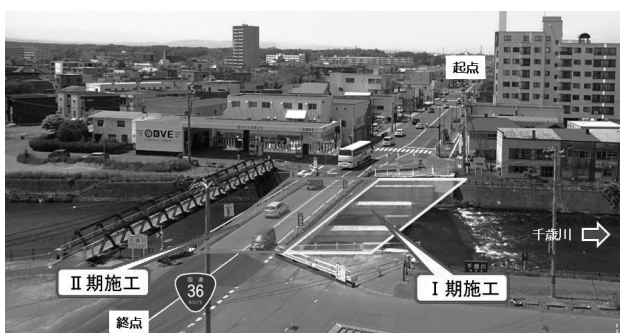
図-4 現場状況

本橋は、「①建物・家屋・架空線近接化の大型クレーン架設」となり、施工ヤードも非常に狭い(図-4)。また、桁架設は交通量の少ない夜間作業が条件となる。

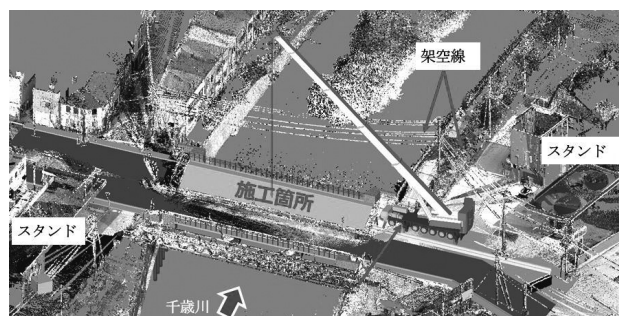
図-6 三次元データによるシミュレーション

I期施工前に、3DCADと地上3Dレーザースキャナを用い、周辺条件を三次元データ化し、架設時の事前シミュレーションを行った(図-6)。シミュレーションでは、大型クレーンの作業半径や施工ヤードをステップ毎にデータ上で検証し、実施工時の効率向上や、周辺への影響が懸念されるクレーンの動きを事前に確認した。

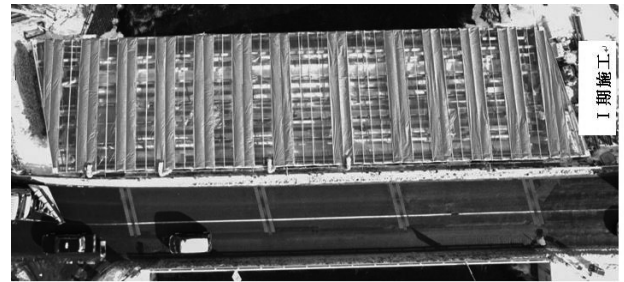
図-11 上屋全景（透明部がビニールフィルム）

上屋内の採光を確保するため、屋根や側面は部分的にビニールフィルムを設置した。

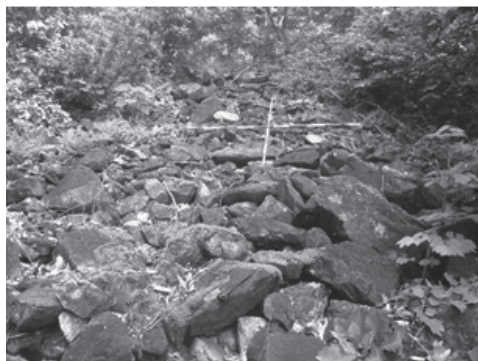
図-1 施工箇所村道上部斜面 露岩斜面

過年度の施工ブロックでは、アンカー式の高エネルギー吸収型落石防護柵工を進めてきた。しかし、本工事では前述した露岩部斜面の岩塊にアンカー工を施工しなくてはならず、施工中の安全面やアンカー品質確保を考慮して、杭式の高エネルギー吸収型落石防護柵が計画されていた。

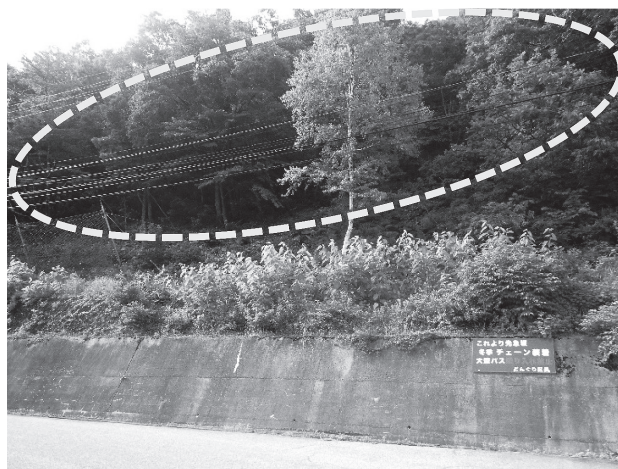
図-2 施工箇所直上 架空線

現地確認において、既設の重力式擁壁背面に施工する場所打杭工の直上には、複数の配電線や通信ケーブル等の架空線が存在し、施工を進める上で支障になると考えられた。当初は、架空線の移設が着手前に完了する計画であったが、打合せを進める中で移設が難しいとの回答から、杭式工法の防護柵の設置が不可能と判断された。(図-2)

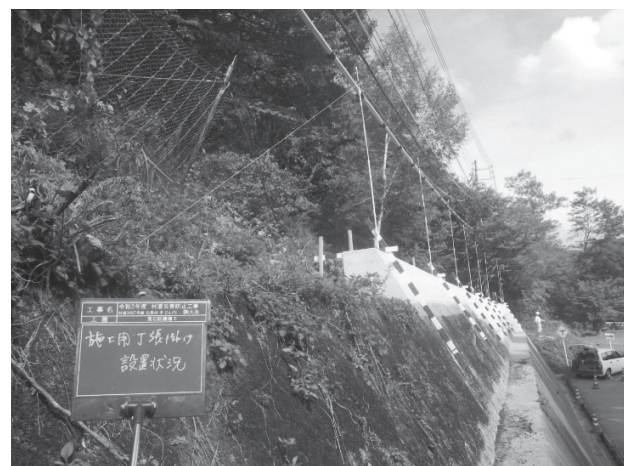
図-6 落石防護柵 施工用丁張設置

落石防護柵の施工において、計画位置での施工可否や材料形状の確認、製作日数を要する各種部材数量の正確な算出が重要となる。そこで落石防護柵施工イメージの可視化と数量算出を目的として、施工用丁張を設置した。(図-6)

施工用丁張には、一般的な丁張板材および伸縮ポールを用いた。設計の支柱ピッチにて支柱材形状を元にした疑似支柱を作成し、既設構造物に設置した状態とワイヤー類の位置関係を確認した。

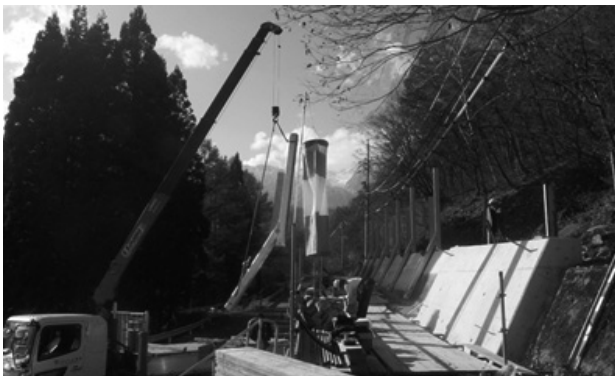
図-9 落石防護柵 支柱設置

落石防護柵施工精度の確保を目的として、施工用丁張を設置することで、正確な材料数量が算出され、本施工時には材料の不足や無駄もなく施工が完了した。また、支柱設置前に空隙処理の必要性が確認できたことで、施工段階での不具合対応による手待ち等の予防処置に繋がった。そして、擬似支柱を設置して施工イメージを確認する事により、架空線との離隔を考慮した支柱材の吊り方の具体的な検討が可能となり、施工中の架空線接触や切断事故の予防に繋がった。（図-9）

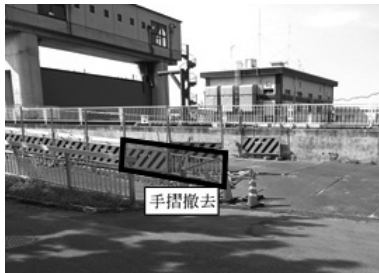
図-8 搬入口の拡幅

る10 t車の進入が不可能であったため、入口のアルミ手摺を2スパン撤去し、入口の拡幅を行い重機・車両の旋回を可能にした。(図-8)

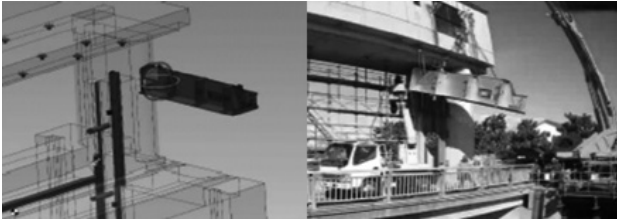
図-12 シミュレーションと実際の施工状況

②扉体据付において、扉体端部の高さ6.6mに対して、管理橋からの操作台の高さが7.47mと狭く、扉体端部が据付可能か事前に検討する必要があった。また、操作台の下へクレーンのブームを入れることができないため、先に操作台に設置した吊フックとチェーンブロックにて扉体を引込み、吊下げる計画とした。

3Dモデルを使用して、扉体端部の据付時のシミュレーションを行うことで、想定していた方法で据付可能であることの確認ができた。これにより、玉掛他作業員全員で据付のイメージを共有することができ、安全に作業を行うことができた。(図-12)

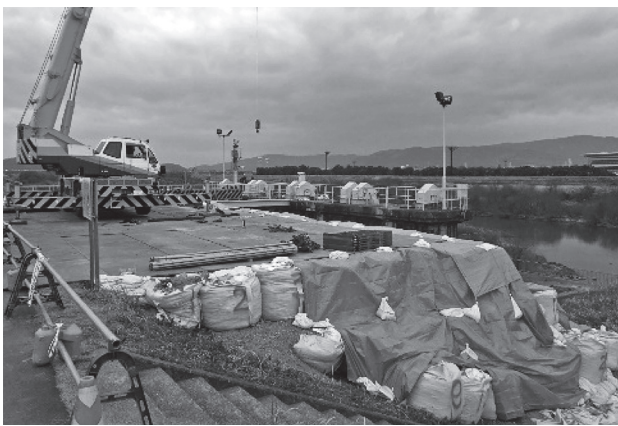
図-7 クレーン盛土造成完了

ブロック護岸の高低差を仮に盛土をして敷鉄板で養生したとしてもブロックまでの距離が短く荷重が分散されないため、作業後にはアウトリガの荷重がかかる箇所のブロックと車両が走行する箇所のブロックはほとんどが破損することが予想できたので、堤防と同じ高さまで盛土を造成し、敷鉄板を全面に敷設することでブロックへの荷重をなるべく均一化して破損を防ぎ、クレーン設置時に高低差がない広く安全なヤードの確保が可能となった(図-6、図-7)

図-6及び図-7に示すとおり堤防道路からクレーン盛土へは簡単に第三者が侵入可能な状態であったので作業中においても作業境界にA型バリケードを設置して示すとともに、現場に高感度の監視カメラを設置し、「監視カメラ設置中」の看板を掲示して現場状況を常時監視することで、作業用資材の盗難や第三者の事故防止を図った。

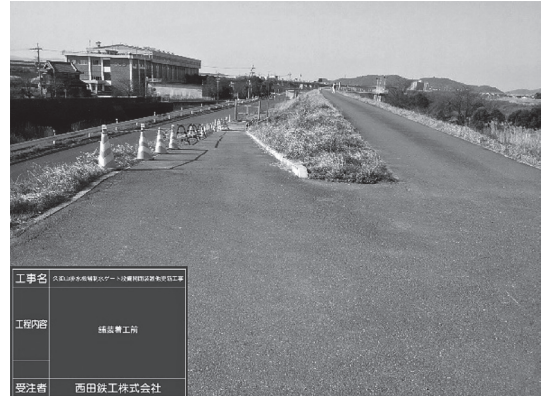
図-8 堤防道路への進入路

この管理車両用斜路は実際の使用後に敷鉄板を撤去するとアスファルトの一部にひび割れ等の破損が発生してしまったため50m²程度の再舗装が

必要となったが、この点については今回計画の反省点とし、同様の計画を次に行う際には敷鉄板の下に軽量樹脂敷板を敷設する等の対策を実施したい。

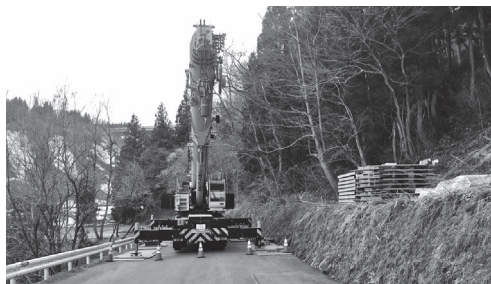
図-4 130tATC異張出し状況

選定を行った。候補として挙げられたクレーンは、120tオールテレーンクレーン（以下、120tATC）、130tオールテレーンクレーン（以下、130tATC）の2機種である。120tATCはアウトリガー完全張出し7.0mで据付可能であったが、作業半径38mにおいて定格荷重4.1tに対して架設質量4.3t（吊具、フック含）と架設能力が不足していた。また、揚程も桁に接触するため床版架設用のクレーンとしての性能を満足していなかった。それに対して130tATCの位置①では作業半径38mにおいて定格荷重4.9tと架設能力は満足していたがアウトリガー完全張出し7.5mでは据付不可能であった。なお、揚程は満足していた。そこで、位置②で合成床版架設を行うことで位置①で終点側の作業範囲を小さくできるか検討した。その結果、中間張出しで作業半径27.5mまで架設可能であることがわかり、アウトリガーを河川側で完全張出し、終点側で中間張出しにすることで据付可能となった。（図-4）

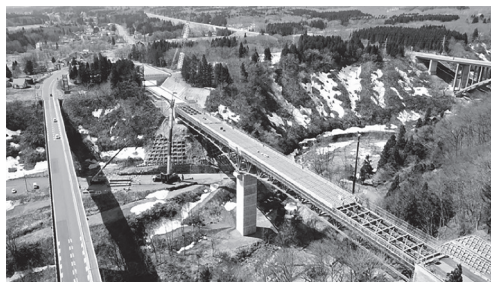
図-5 合成床版架設状況

以上のことから、130tATCを使用することで河川部においても直接クレーンで施工することが架設可能となった。（図-5）この架設方法により、約90枚の合成床版の施工を10日で終了することができ、4月中旬より次工程の鉄筋および型枠組立に速やかに移行することができた。

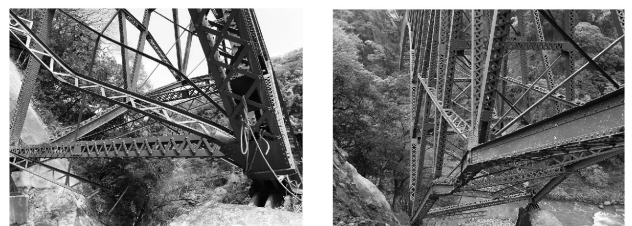
図-2 地震による被災状況

第一白川橋梁は、一級河川白川に架かり、南阿蘇鉄道高森線 立野駅～長陽駅間に位置する全長166.3mの単線鉄道橋である。昭和2年に建設された本橋は、2ヒンジスパンドレル・ブレースド・バランスドアーチと呼ばれる国内でも数少ない橋梁形式を有しており、平成27年度には、選奨土木遺産として選出された（図-1）。しかし、その翌年の平成28年4月に熊本地方を襲った最大震度7の地震により、この第一白川橋梁も大きな損傷を受けた。図-2に、被災状況を示す。地盤変動による支点沈下および支間方向の支点移動が生じ、さらには崩落した土砂の衝突もあり、複数の部材が座屈・破断などの損傷を受けた。さらに、見た目には健全に見えても、降伏応力を超えるほどの残留応力が生じている部材も多数あるとの見解から、架け替えを余儀なくされた。

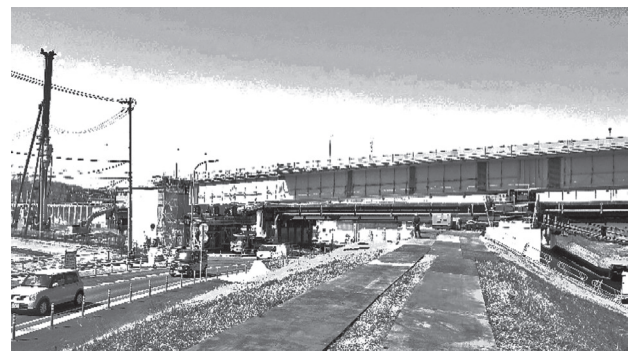
図-5 A2到達バントとP4作業ヤード

そこで製作済の主桁断面を変更することなく、合わせて実施可能な規制下での送出し架設完遂を目的として検討を重ねた結果、A2橋台と交差市道の間へ到達バントを追加することで送出し支間長を縮小し、主桁の応力超過回避を図った。

A2前の到達バントと手延べ機を解体したP4作業ヤードについて図-5 へ示す。

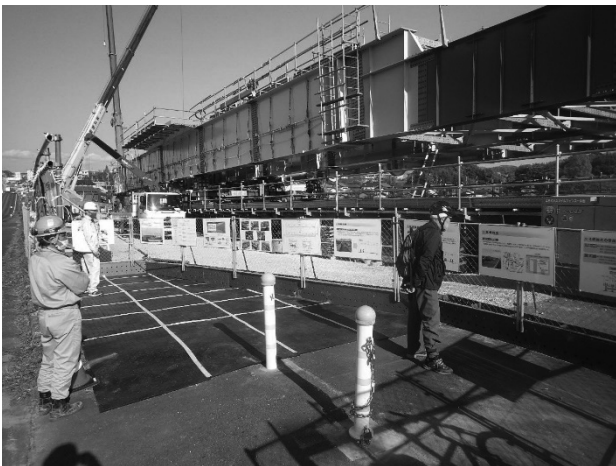
図-6 送出しヤードの施工状況

狭隘な送出しヤードにおける輻輳作業を円滑に進めるため、搬出入車両および架設クレーンや添架管の施工ヤード使用範囲は事前に綿密な調整の上、桁の地組～添架管敷設～合成床版パネル設置～送出しの日工程管理を厳格化することにより、非出水期での送出しを完了することが出来た。

図-6へ送出しヤードの施工状況を示す。

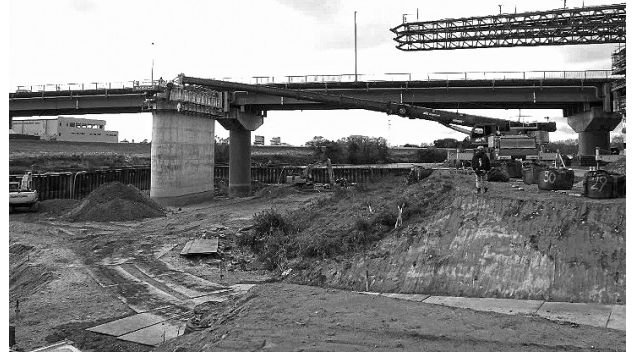
図-7 スカイステージ使用状況

スカイステージはクレーンブーム先端へ搭乗設備を取付ける構造となっており、高所作業車では到達不可能な範囲へ作業者の移動および資機材供給を可能とするものである。

図-7へスカイステージ使用時の状況を示す。

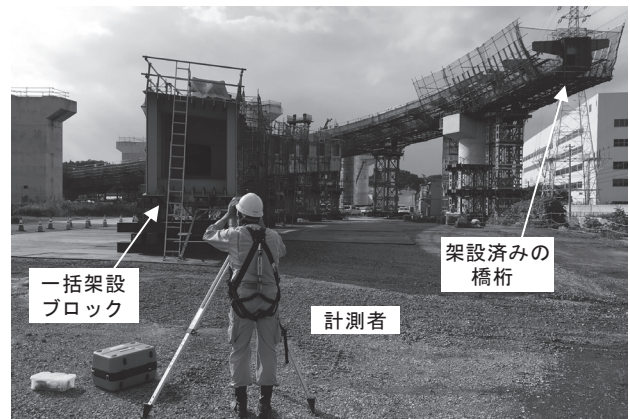
図-6 計測状況

架設現場にて一括架設ブロックの地組立が完了した時点で、その形状を実測し、両側の既に架設済みの橋桁の間に落とし込んだ際の主桁の取合い状態をシミュレーションした。

計測はトータルステーションにておこない、箱断面の四隅の3次元座標値として取得した（図-6）。

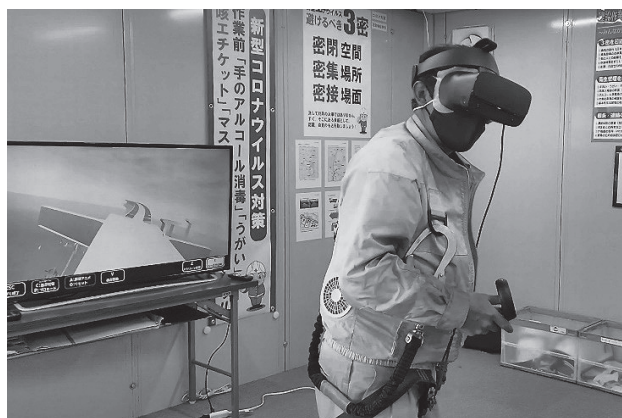
図-8 作業員のVR体験

本工事は、架設計画時のアニメーションデータから新たに一般の人にも操作可能なVRコンテンツを外部に委託して作成した。クレーン運転席や既に架設済みの橋桁上、実際には不可能なクレーンに吊上げられた架設するブロック上からの視点で立体視が可能なVRゴーグルを用いている。

VRコンテンツは、各種協議や説明会において概ね好評であったが、特に作業員に作業手順を説明する周知会において大きな効果が得られた（図-8）。

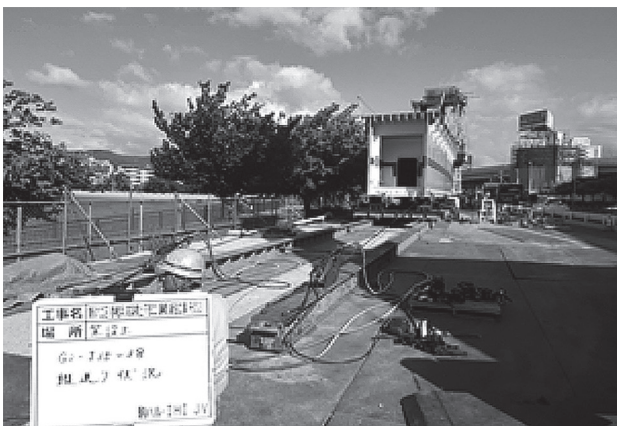
図-3 桁の縦送り

そこで、細長いヤードであることから、4ブロックの地組桁は架設順序を踏まえて縦方向に並べて配置し、各架設用クレーンから離れた位置の地組桁を2回目の架設桁とした。2回目の架設は、前作業で地組桁を縦送り移動してクレーンの吊り能力以内まで近づけることにより架設可能となり、市道上の施工を短期間で行うことができた。

縦送り作業は、地組前に設置したH形鋼の軌条設備上を電動チルホールで牽引し、地組桁を移動させた。(図-3)。

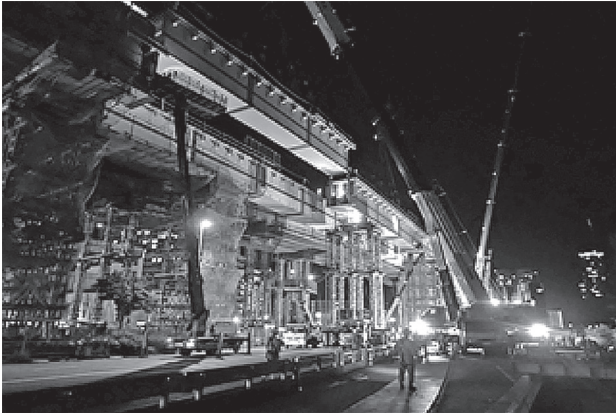
図-5 架設状況

仮添接板は架設完了後の継手部に作用する鋼重分の鉛直力に対して十分な耐力を有するボルト本数の構造とし、添接板の分割構造により、後から本設の添接板と取り替えられるようにした。図-5に架設状況を示す。

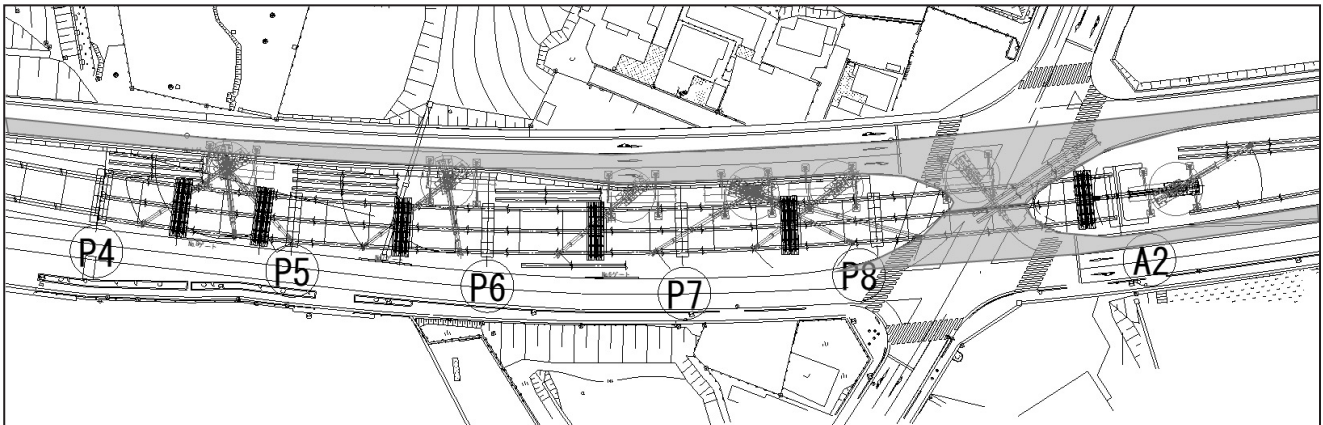
図-3 変更架設計画

できない。この場合P6橋脚付近の設置となるため、運搬距離と配管延長が110m以上となり、作業効率の低下による工程の遅延が懸念された。

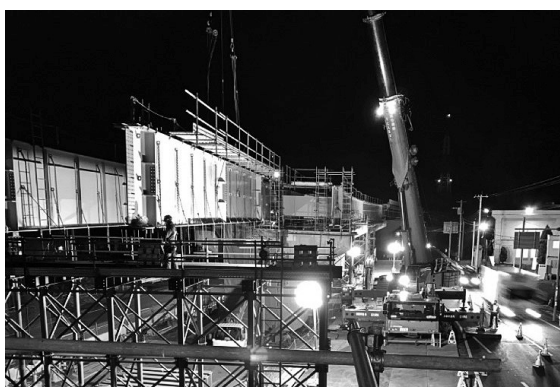
図-5 P4～P8架設状況

当初計画でのブロック地組を2ブロック地組として地組桁の長さを短くすることにより、クレーン旋回時の接触事故の危険性を減少させた。また、昼間施工から夜間施工に変更することにより、規制による交通渋滞を抑制した。

夜間施工は、22:00に1車線交通規制を開始。1日目は、主桁6本の搬入荷卸し地組を行い、高力ボルト本締を行い、5:00に規制解除完了。2日目は、地組した主桁3本と横桁を架設後、地組架台の移動、220tクレーンを移動して作業を終了するサイクルとした。

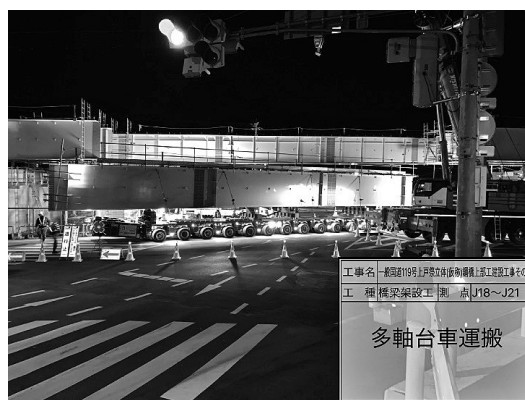
図-7 多軸台車による運搬

夜間施工は、21:30から国道119号右折レーンの規制を開始、22:00から長岡街道直進及び右折を通行止し、220tクレーンを移動・設置した。地組桁の運搬は、多軸台車を使用したことにより約5分程度で架設地点まで運搬できた。

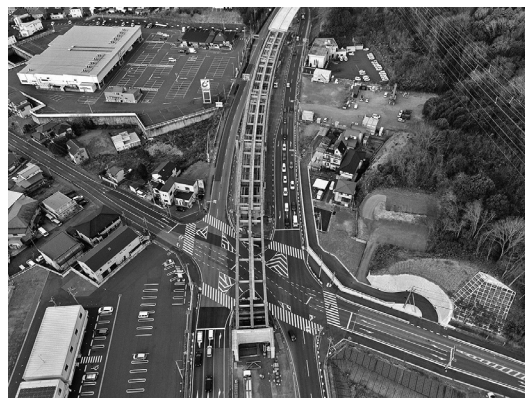
図-8 J18～J21落とし込み架設

落とし込み架設のため、あらかじめJ21～S2の桁をA2橋台側へ30mmセットバック、J18側からジョイントを開始、完了後J21のジョイントを行った。J21のジョイント作業時は、50t油圧ジャッキで橋軸方向へ押して閉合した。ジョイント作業は、作業床の広い高所作業車を2台使用することで安全に効率よく作業できた。

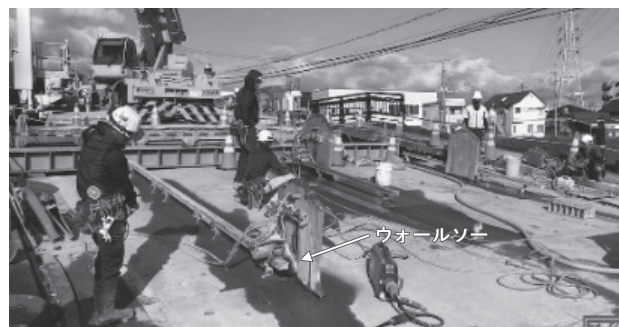
図-6 床版切断状況

床版コンクリートの橋軸方向切断位置は、実橋試掘した結果、縦桁上にもみ馬蹄形のずれ止めがあったため、ずれ止めの切断も兼ねて縦桁上とした。橋軸直角方向は撤去ブロックの運搬サイズと重量から2mピッチとした。

切断方法は縦断勾配が15%でも施工可能なウォールソー工法を採用し、河川内に濁水を流さないよう桁下防護工でポンプアップしながら64ブロックに切断した。(図-6)

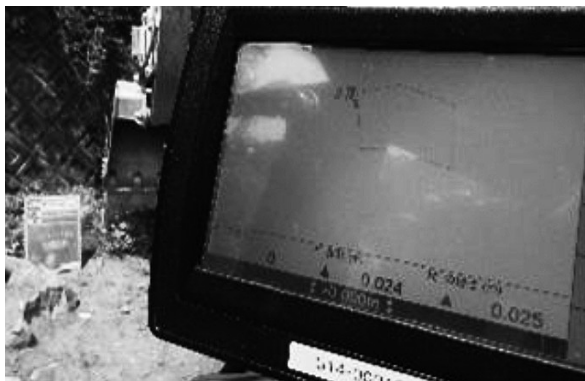
図-3 情報通信技術による機械掘削状況

掘削の施工において、1日の施工量がデータ上で確認でき、掘削数量の把握ができるのと実施工程表(途中経過等)の調整が比較的容易に行うことができる。

また、上記はUSBメモリで保存することができ、現場内及び事務所内にてデータの確認を行うことができる。

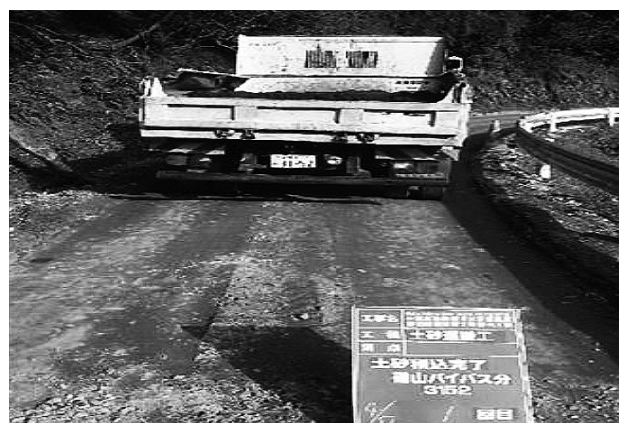
図-5 積込完了の後写真撮影状況その1

機械掘削後、仮置きした土砂をバックホウで積込作業を行い積込完了した後、写真撮影を行うことにより各中型ダンプ車の搬出数量(台数)を把握する。(図-5)

土砂積込完了の後、写真撮影の注意点として月日・車番・何回目かわかるようにしておくこと。写真整理・管理するうえで撮影日と撮影時間が一致する。

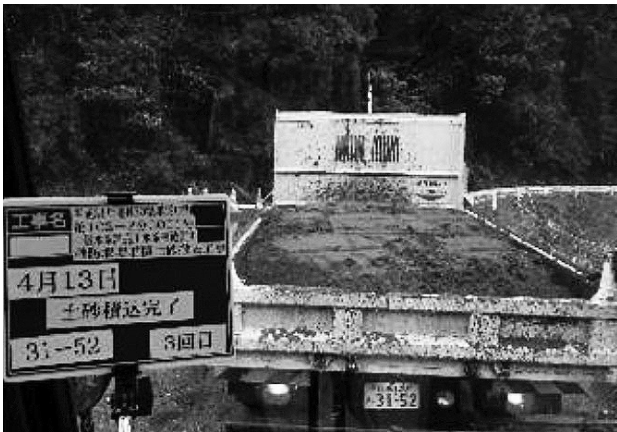
図-6 積込完了の後写真撮影状況その2

各車写真撮影の手間がある為、容易に撮影できるように積込完了の後バックホウの運転手に自撮り棒を付与し撮影を行った。

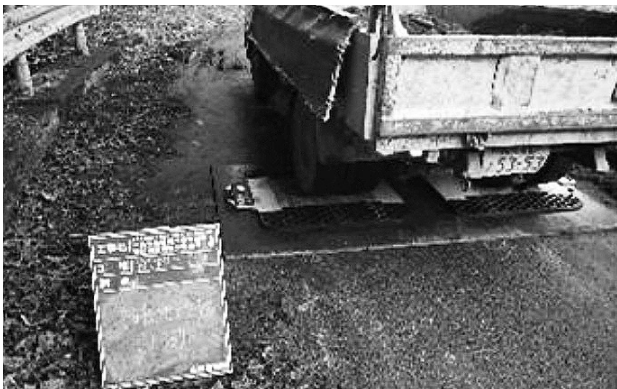
図-7 重量計による管理の様子

また、重量計（トラックスケール）を現場内に設置することにより数量の確認及び過積載防止の管理を明確に行うことができる。（図-7）

またこのトラックスケールは積載量を明示した伝票が出てくる為、より一層過積載防止を行うことができた。

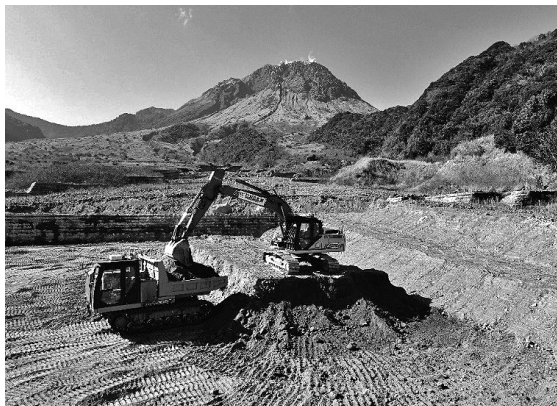
無人化施工技術は、有人による機械施工に比べて作業品質や効率が劣る、オペレータが少なく技量不足などの課題があると言われていたが、これはI-Constructionの普及により大きく改善されていると感じる。無人化施工でICT施工を行う場合、バックホウにおいてはMG（マシンガイダンス）が主流となっているが、仕上げ部分に関しては、スピードや仕上がりはオペレータの技量に左右され、かつ通信のタイムラグが0.2/sec程度あるため感覚的な慣れは必用でありオペレータの負担は大きい。それらを改善させ、さらに効率化を図る目的で、遠隔操作式バックホウでは世界で初めてのMC（図-3、4）に挑戦することで、課題がクリアされ生産性向上を図ることが出来ている。

無人化施工において、通信遅延からくる操作感覚の違いがあり、マシンガイダンスよりマシンコントロール技術を用いた方が、明らかに作業が効率化されオペレータの負担も軽減されている。

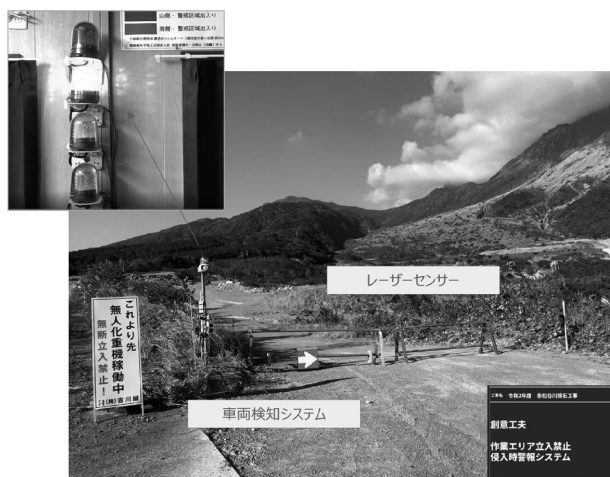
図-8 車両検知システム

有人施工エリアを無くし、無人化施工エリアのみで作業を行う場合、進入者の防止対策は重大災害に繋がる可能性が高いため必須である。施工中は、基本的にA型バリケードを設置し看板で注意を促している。それを越えて進入した場合、レーザー式センサーが反応し無人化施工の操作室内でも、パトランプと音で告知する仕組みを作り、進入者がある場合はクローラーダンプを一旦停止させ、進入者の状況を確認するよう対策を行っている。（図-8）

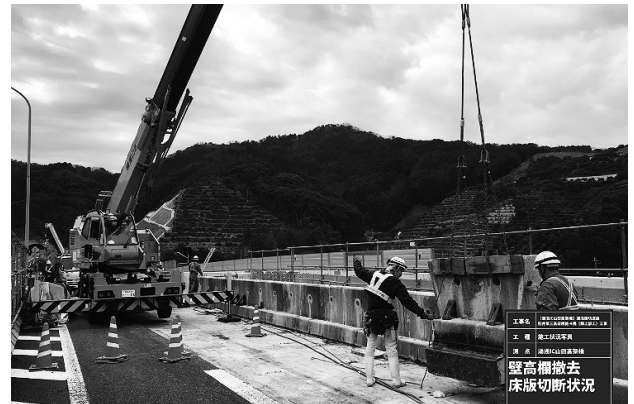
図-6 既設床版・壁高欄の撤去

床版・壁高欄の撤去は、①コアボーリングを使用して切断用ワイヤーの通し孔および撤去ブロッ

クの吊り孔の削孔、②ワイヤーソーにてブロックごとに複数に分けての鉛直切断、③クレーンによるブロック撤去の順で施工した(図-6)。

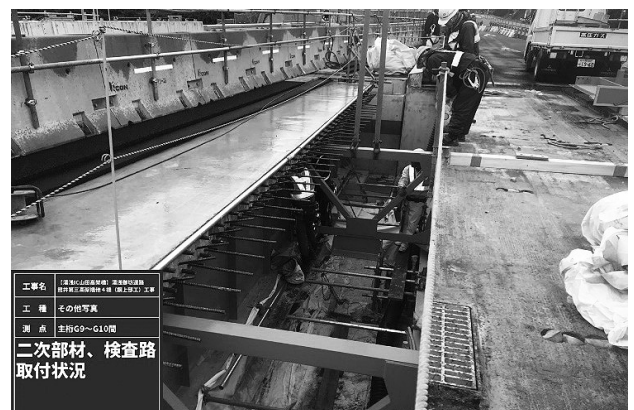
図-7 桁連結部材の施工

既設床版・壁高欄の撤去完了後、既設桁と新設桁との連結部材の架設を行った。桁連結部材の重量は100kg程度であったため、作業ヤード内に配置したクレーン装置付きトラックによる架設とした。作業ヤードが狭隘であったことから、床版上に仮置きした架設部材をその都度、クレーン装置付きトラックに積み込み移動・架設した(図-7)。なお、連結部材の剛結合のタイミングは、3-1で示した通り、二次床版の施工直前とした。

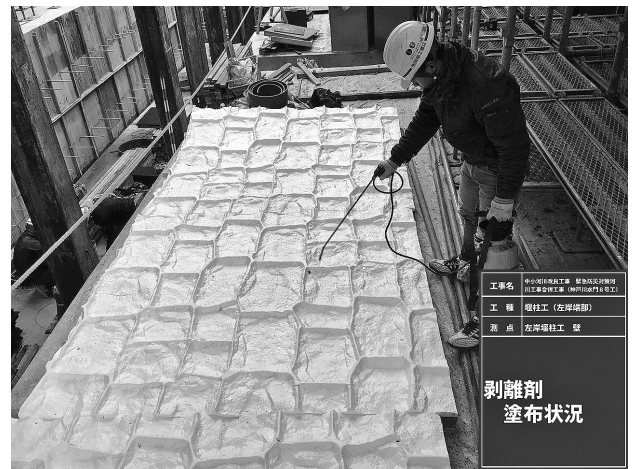
図-6

さらに、今回の現場では大型構造物ということで半田市ふるさと景観条例により有識者などによる事前審査の結果、コンクリート表面に模様付けを行うことになった。発泡スチロール製の化粧型枠を利用したために、その部分は自然と保温効果が出て、ひび割れ発生を防ぐことの一つの要因となることができた。(図-6)

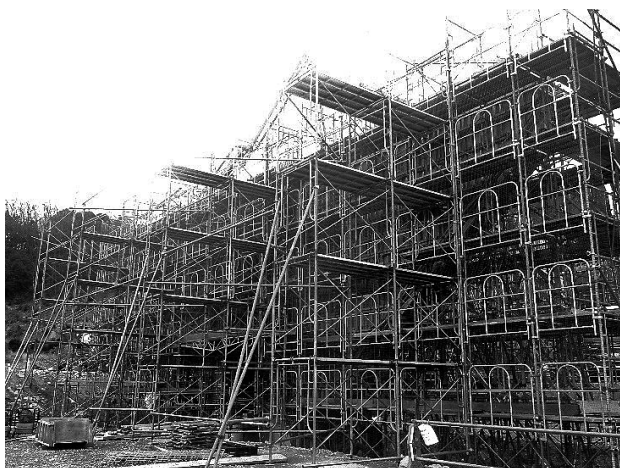
図-3 足場のバットレス補強

①コンクリート打設時にかかる荷重が原因で足場が滑動する事を防止するために、従来の足場の直角方向にも足場を設置するバットレス補強（図-3）を行って足場を強固にした。

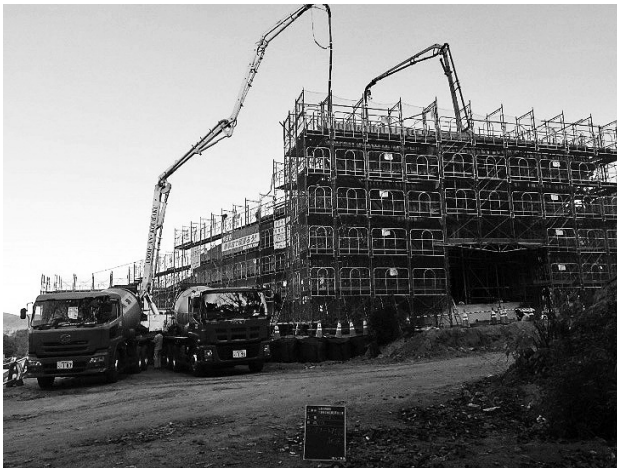
図-6 コンクリート打設状況

堅壁+頂版打設時には1日当たりのコンクリート打設量が約330m³であったため、堅壁打設時にはポンプ車2台（図-6）、打設班も2班に分かれて片壁ずつ打設し、頂版打設時にはポンプ車1台で打設班を1班に減らし、もう1班で天端押えを行う打設計画とした。

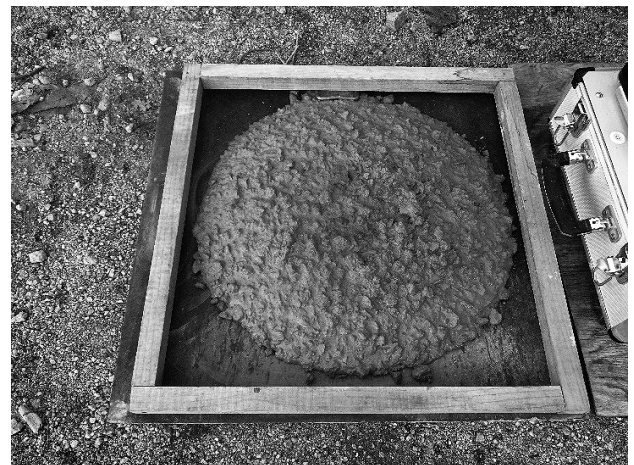
図-7 T-ポストスランプ試験

材料分離を起こさせないため、打設前のコンクリートの試験時に、スランプ試験、空気量試験、塩化物量試験、単位水量試験に加え、大成建設株式会社の技術であるT-ポストスランプ試験を実施し、材料分離を起こしにくいコンクリートであることを確認して打設した。（図-7）T-ポストスランプ試験は、スランプが5～15cmの範囲のコンクリートを対象としている。スランプ試験の試料上面にフェノールフタレイン溶液を吹きかけて着色させた後、スランプフローが47cm、さらに52cmになるまでスランプ板をハンマーなどで叩いて変形させる。変形後の状態でコンクリート試料上面の円形縁（着色部）の有無を確認することにより、コンクリートの分離抵抗性を簡易的に評価する方法である。

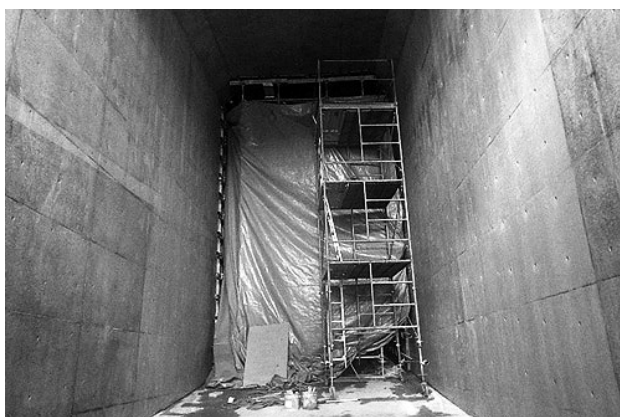
④凍害対策として、保温養生をする際にはボックスカルバート外部の練炭養生に加え、内空をブルーシートで締め切り（図-8）、打設初日はジェットヒーターと練炭を合わせて使用し、2日目から7日目までは練炭を使用し、7日間温度管理を行った。また、天端にも湿潤マットの上にブルーシートを被せ、熱が逃げないように工夫した。その結果、初日は5℃以上、2日目から7日目までは0℃以上を常に保つことができた。

図-8 内空締め切り（ブルーシート）

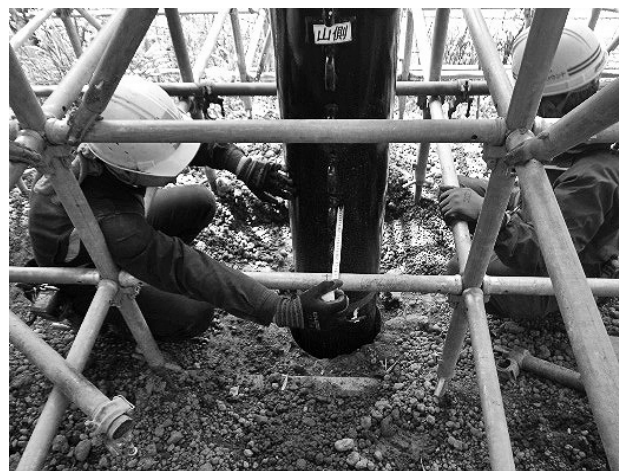
図-4 支柱固定作業

崩壊土砂防止柵工の施工では、足場上にボーリングマシンやクローラークレーンなどの重量機

械や、重量支柱などが上載されている条件の下で、作業員が足場工の下部に入り、削孔スライムの掻き出しや、支柱の固定、モルタル注入等の作業が不可欠である。従って足場工内の作業スペースの確保と許容荷重が重要な課題となる。当初計画では、パイプサポート足場での施工であったが、パイプサポートの積載荷重は2000kg/1本以下の荷重となるよう、安全衛生規則で推奨されているので、当作業所の条件下のもとで施工が可能かどうか検討する必要がある。

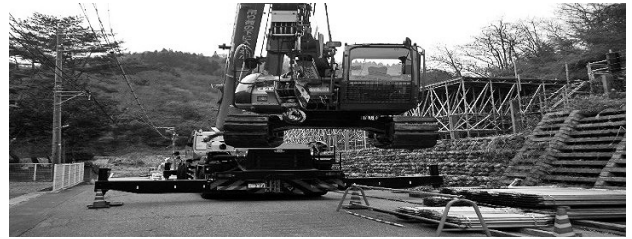
図-7 クローラークレーンつり込み状況

た段差のある計画であったが、水平に展開し、機械設置撤去の回数を減らし、通行止めの回数を減らすように努めた。

足場工の施工領域を広げることで、クレーンの作業能力の負担を減らし、足場工の段差をなくすことにより、県道の通行止め回数を減少させたため、周辺環境への影響を極力抑えることができた。

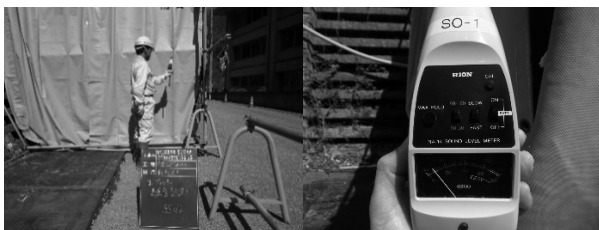
図-9 騒音計測状況

①ダウンザホールハンマによる掘削作業では、コンプレッサに防音シートを設置して、騒音の程度を計測して、少しでも作業騒音を減少するように配慮して対応することができた。

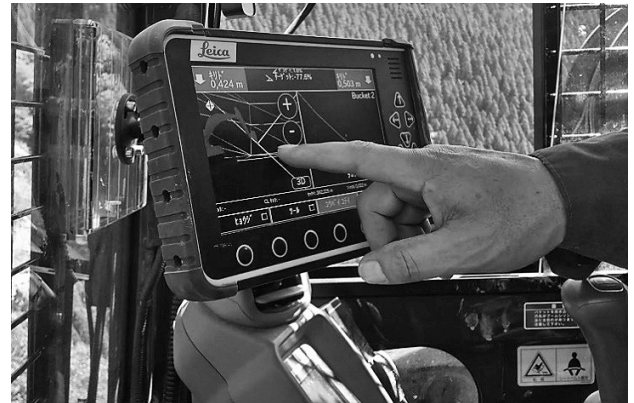
図-6 三次元モニターによる掘削箇所確認

着手前空撮測量の「三次元点群データ」と、計画時に作成した「3次元設計データ」との差分を三次元モニターで確認しながらオペレーターが掘削を行っていく。

そのことにより、丁張の設置が不要であり、掘削途中における測量や施工管理も必要としないため、危険個所に人を立ち入らせない工夫による安全性向上を図った。

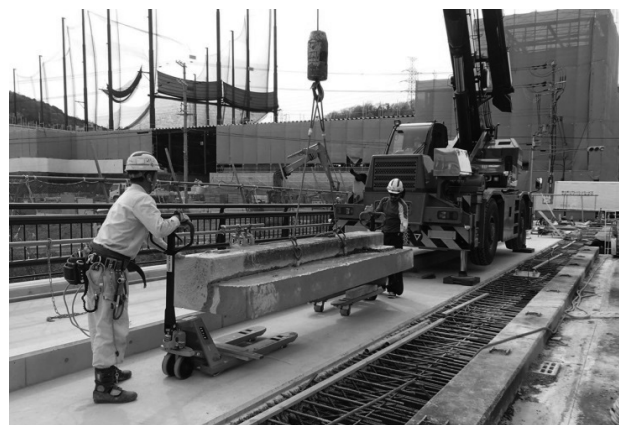
図-3 撤去部材の床版横持ち運搬状況

ハンドパレットトラックによる床版横持ち運搬状況を図-3に、既設橋の床版撤去平面図を図-4に示す。

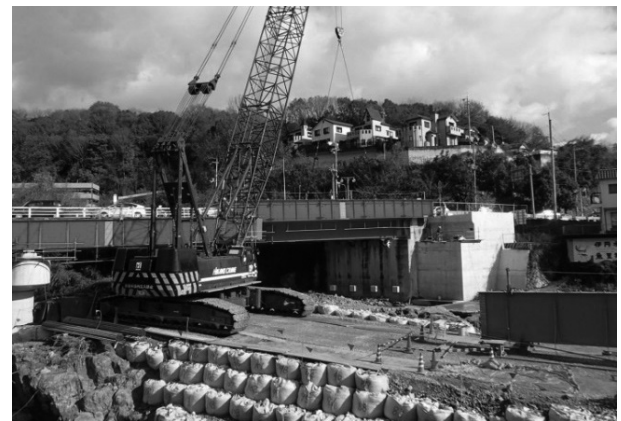
図-8 架設状況

また、工事用道路をベント設置箇所まで延長し、転圧盛土を行い、異常出水時のベント防護も併用とした。また、地耐力確認の上でコンクリート基礎から敷鉄板基礎に変更した。これらの河川内土工範囲削減の工夫により、河川の水質汚濁を軽減することができた。

なお、工事用道路の造成・撤去時は、施工箇所の下流に汚濁水拡散防止フェンスを2重に敷設し施工時発生する濁水の流出を軽減した。当初架設計画図と変更架設計画図を図-7に、架設状況を図-8に示す。

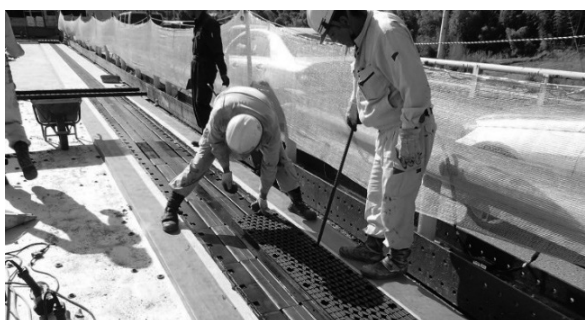
既設部と拡幅部（新設）との打継目である縦目地のコンクリート打設やゴムの設置を行う際、既設部の片側交互通行規制を行って、規制帯に生コン車や、資材運搬用の車両を設置する予定だったが、既設部へ日鋼ガードレールを設置して、現道を2車線確保し対面通行出来るようにした。生コン車や資材運搬用の車両については、拡幅部の橋面上への乗り入れ・作業スペースを確保して、現道の片側交互通行規制を行わずに施工する方法を立案・実施した。これにより規制日数を4日間削減することが出来た。また既設部の現道を供用しながらの打設となるので、縦目地伸縮装置および拡幅部伸縮装置の後打ちコンクリートは、ひび割れ防止対策として、早強コンクリートを使用した。既設部の伸縮装置の後打ちコンクリートについては、現道の拡幅部への切り回し規制日数の削減および、ひび割れ防止対策として超速硬コンクリートを使用した。縦目地伸縮装置設置状況を図-9に示す。

図-9 縦目地伸縮装置設置状況

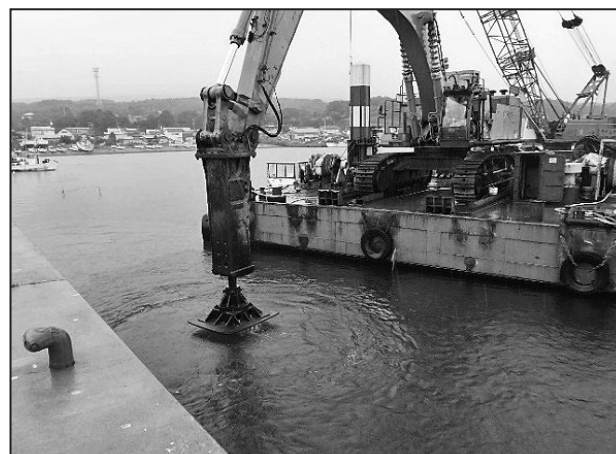
図10 既設基礎捨石天端撤去・捨石投入後、本均しタンピング状況

捨石撤去した既設基礎捨石天端の均しは、基準高さより20~30cm低いため、捨石の投入均しでは基準高さより高くなる部分が生じた。

そのため、3次元マシンガイダンス (GNSS) 搭載バックホウのバケットアタッチメントをタンピング用のアタッチメントに取り換え、マシンガイダンスを使用した基準高さの管理で基礎捨石天端のタンピングによる本均しを行った。出来形精度は規格値を十分満足していた。(図10)

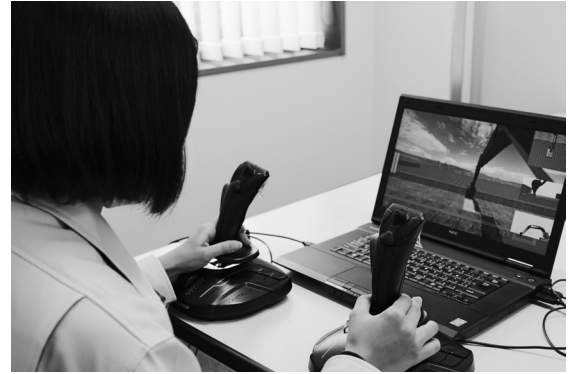
図-6 使用機器

使用機器は図-6に示すインストール環境 Windows10のパソコン（ソフトはインストール済）とジョイスティック2機を使用した。

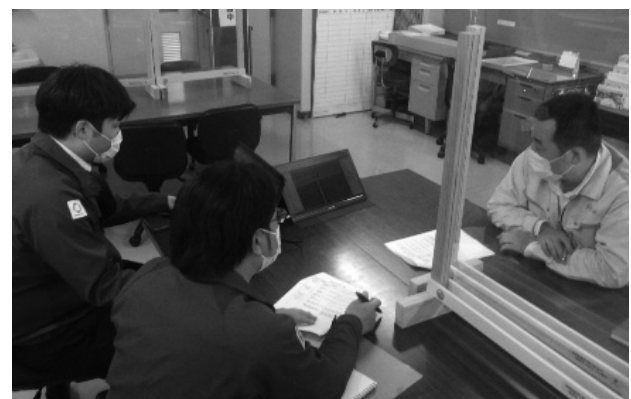
図-4 発注者協議における3次元モデル活用

従来、複数枚の2次元図面を見比べ、手間をかけて照査を行っても確認しきれなかった不整合箇所や干渉箇所が、自動で容易に把握することができるため、図面照査の省力化や施工段階での手戻りの防止に繋がった。

また、照査の結果を属性情報として3次元モデル内にリンクさせ協議資料として使用することで、資料作成の省力化、合意形成の効率化を図ることができた。（図-4）

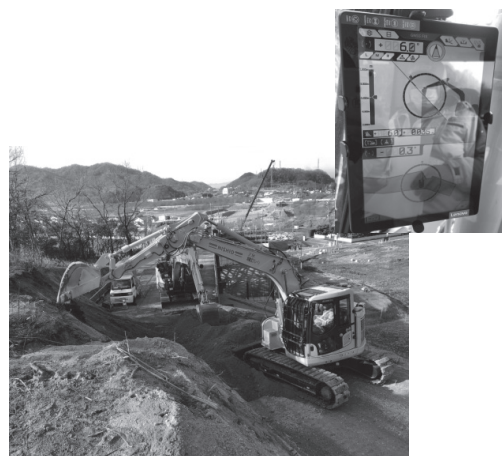
図-6 仮設道掘削へのICT施工適用状況

前述の通り、作業土工や仮設工においてもICT施工が適用できた。そのため、丁張作業や手元作業員の省略等のICT施工の利点を最大限工事に利用する事が可能となった。(図-6)

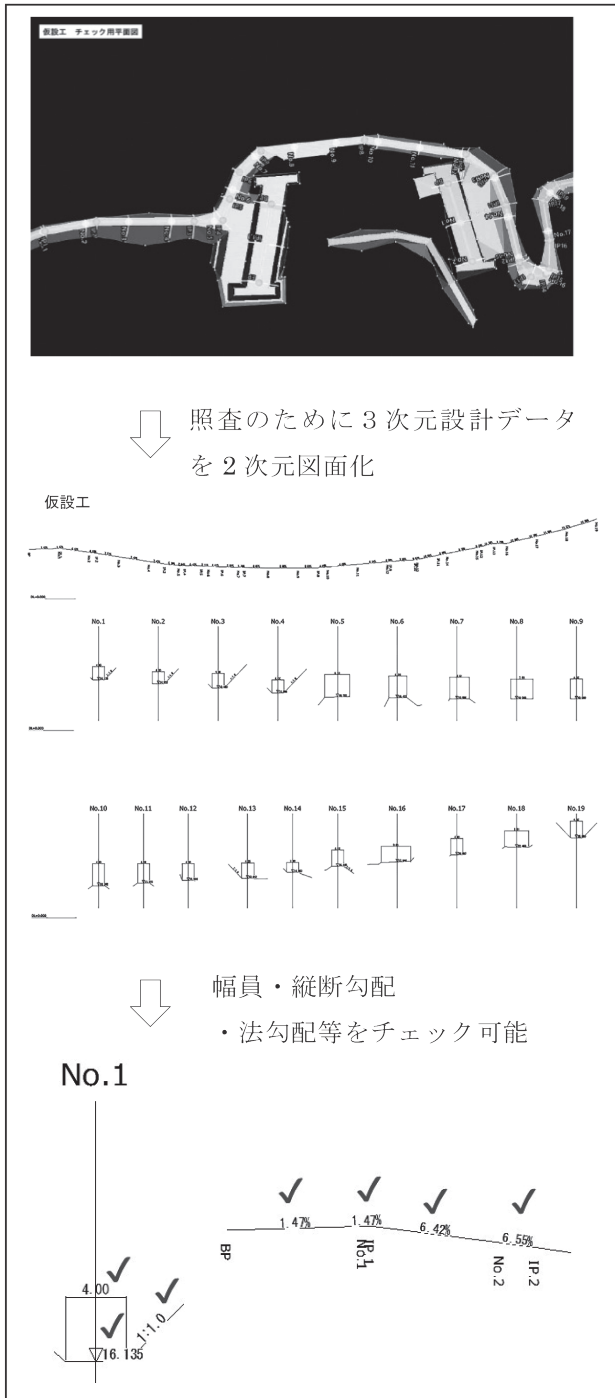
今回の手法で作成された3次元データは2次元図面に変換する事で、幅員・勾配等の照査が可能となる。(図-7)

図-7 3次元モデル照査フロー図

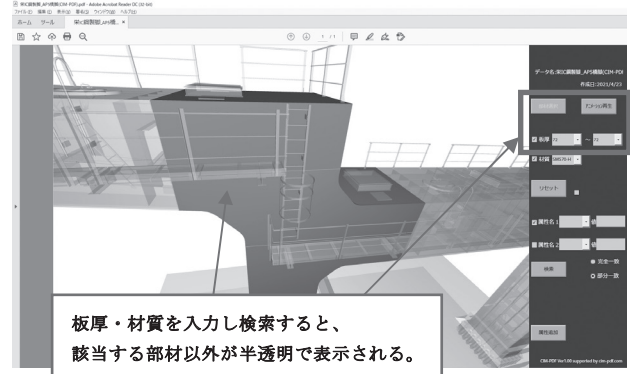
図-8 部材情報の検索機能

「設計基本情報」として、図面の他に部材の板厚・材質を検索すると該当する部材以外が半透明で表示されることで視覚的に確認できる機能を設けた(図-8)。過去に施工された補修補強工事

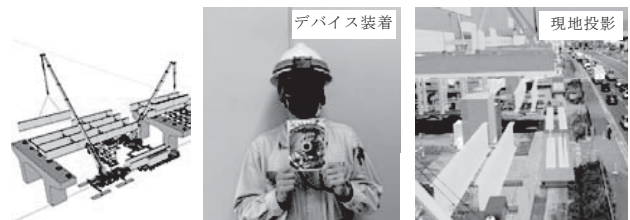
図-2 MRデバイス使用手順

その手法の1つとして、最先端技術であるMR (Mixed Reality) デバイスを活用することとした。MRとは、AR (拡張現実) とVR (仮想現実) を併せた最先端の映像技術であり、事前作成した3Dモデルを現地の形状特徴に一致させ投影することで、空間把握や部材干渉、課題抽出などへの適用が期待される技術である。

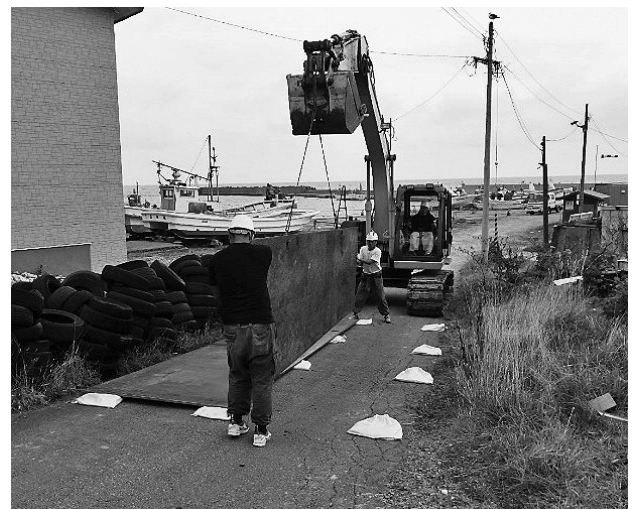
図-1 敷鉄板の敷設作業

漁具のワイヤーを保護し、通路としての安全性を確保するために、敷鉄板を敷設した。さらにながたつきを防ぐために敷鉄板の下に土のうを設置し、端部にはアスファルトを敷均して段差を解消した。

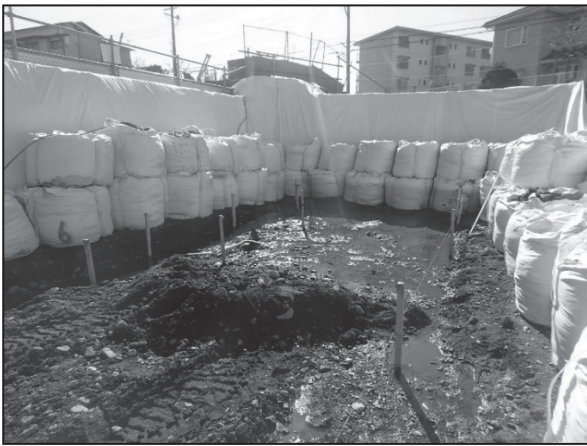
図-2 防災シートおよび大型土のう設置完了

床付面が地下水位以深0.6m程度であり、湧水により法尻部が洗堀され、法面崩壊の懸念があった。そのため、法面からの湧水量を軽減するため、法面全面に防災シートによる止水対策と、法尻部の洗堀防止対策として側面に大型土のう1段、河川側と側面の一部は河川からの流入水を考

慮して大型土のうを2段設置した。なお大型土のうは、法尻部の土砂の吸出しを防止するため、防災シートの上に設置した。(図-2)

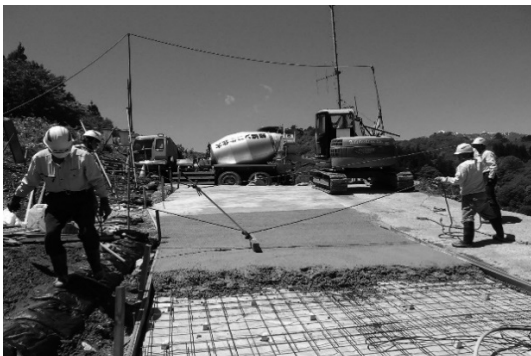
図-5 舗設状況

上記の道路条件の中で、対策として道路改良工法を比較検討した結果、道路線形及び縦断勾配を変える事が不可能なので、まず工事用道路入口からL=20m間にロードマットを設置する仮設を計画した。しかし、この砂防事業は単年度で終わらず5～6年は継続し行われる中で、ロードマットによる仮設は期間が長くコスト高となってしまう。そこで、コンクリート舗装 (t=12cm)、W=4.0m、L=23mの施工を計画した。このコンクリート舗装工事はロードマット仮設の3年分のコストとなるが、コンクリートを粗面仕上げ (図-5) する事で、急勾配の路面でもロードマット同等に車両が登坂能力を発揮出来る。その上、この工事用道路は最終的には砂防事業が終わった後、管理用道路として残す計画なので、コンクリート舗装を最初に施工し工事用道路として利用後、そのまま管理用道路へ引き継げれば、ロードマット仮設に比べてトータルコストの多大な削減に繋がる事が分かった。

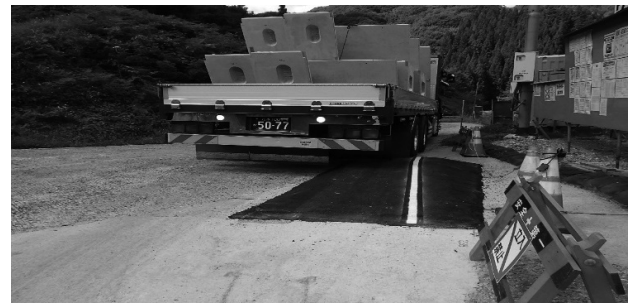
図-6 As舗装

路とする問題点は解決出来たが、市道の上り勾配14%との擦り付け部が車両の腹下を擦ってしまう (図-3) 大きな問題が最後に残っていた。そこで、何度も実車両 (4t平ボディ車) を走らせよく観察して見ると市道から工事用道路に進入する際に、擦り付け路面の変化から、ある地点で車両が急に山側から谷側に傾向くようになり、その時に車両の右側腹下が路面に擦れてしまうことが分かった。この問題解決の為に、車両進入路谷側 (右側) だけにアスファルト合材で厚さ0～30cmの擦り付け舗装 (図-6) を施工し、進入する車両が左右に傾く事無く通れるように改良した結果、車両の腹下擦れも解決した。さらに大型車両がバックで進入の際、ドライバーの目標に車両進入路に沿って白線を引くことで安全性も向上させた。

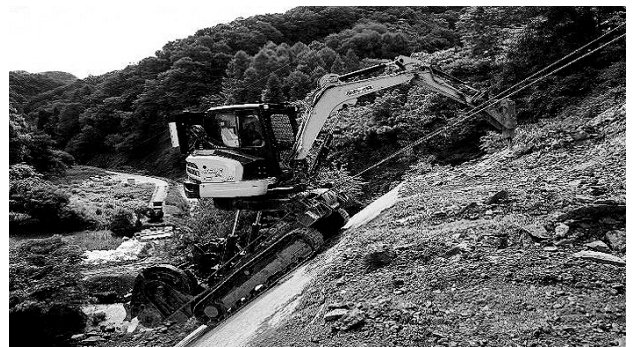
その後、法面上部の立木を利用してアンカーをとり、断崖掘削機（図-4）にて崩落岩塊ブレイカー掘削（2次破碎）を行って不安定岩塊を除去し、小段の設置が完了、法面整形後特殊配合モルタル工により被覆を行い法面の安定化と浸食防止を行った。こうして法面下部の作業の安全が確保された状況下で護岸工の施工が進み、無事故で竣工できた。

図-4 (ワイヤー架設にて不安定岩塊除去)

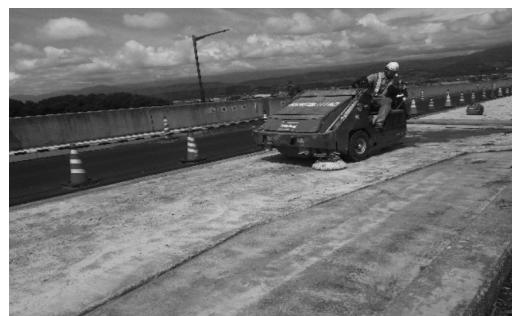
図-1 スーパー導入による清掃状況

今回採用したエンジン床研削機で施工を行うにあたり、研磨後の屑の収集が人力で行うと効率が悪く新規の防水シートの接着性も懸念し、スーパーを導入した。（図-1にスーパー施工状況を示す。）

スーパードライ導入により床版清掃速度も上がり、新規の防水シート施工時もスムーズに行うことができた。

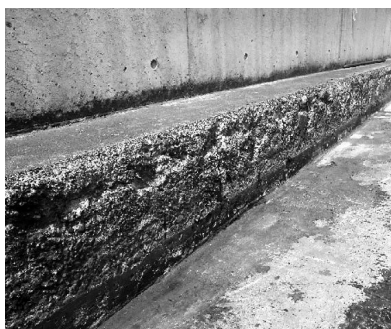
補修方法を検討するにあたり地覆部の一番の損傷原因が冬季の塩カル散布により塩化物イオンが不導体被膜を破壊し、鉄筋に錆をもたらし腐食させてしまったと判断した。(図-2 地覆損傷状況)

図-2 塩カルによるコンクリートの剥離及び鉄筋腐食状況

上記の判断により、損傷箇所をコンプレッサーで撤去後、露出させた既設鉄筋の錆を入念に除去し既存の鉄筋の断面残存率が70%以下の箇所には、補強鉄筋を既設鉄筋に結束することで、欠損断面を補充し、(図-3 鉄筋防錆材を塗布した。)

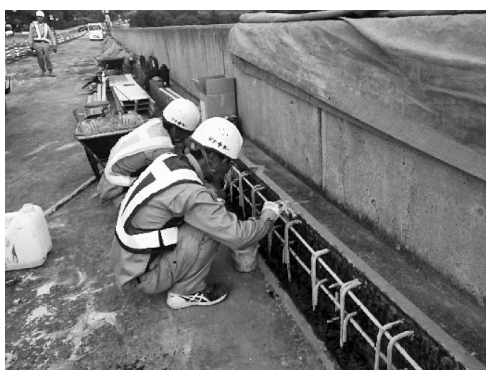
図-3 鉄筋防錆材塗布状況

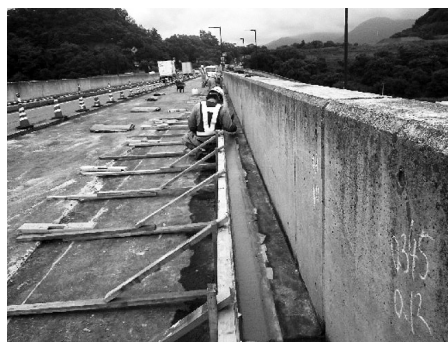
図-4 コンクリート打設状況

新規コンクリートの打設(図-4)は、24-8-25Bを採用した。

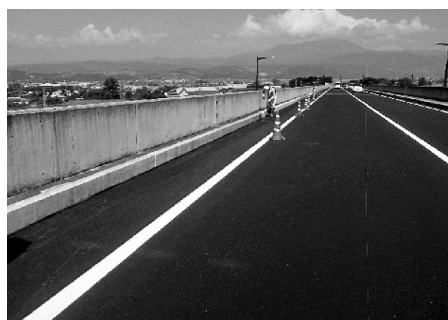
図-5 コンクリート表面保護状況

鉄筋のかぶりが当初と同じ断面で打設すると3 cm以下の箇所がでてしまうので、発注者と協議し橋梁に新規にかかる荷重も考慮し、鉄筋かぶりが平均4 cm以上になるようにし、型枠を設置した。また、コンクリート表面保護工法(図-5)を採用し、塩害の抑制を図った。

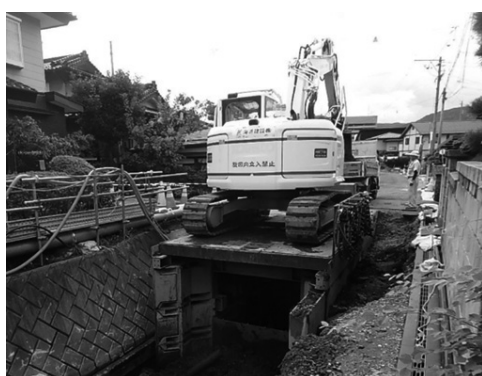
図-3 オープンシールド機施工状況

課題-1 について、オープンシールド機の後方は、U型水路及びボックスカルバート設置後、U型水路については上部に覆工板を設置して施工箇所まで資材をフォークリフトで搬入しラフテレーンクレーン25t吊りにて設置する計画となっていたため、オープンシールド機上部に覆工板を取付け、バックホー 0.45m³級を搭載（図-3）することにより、オープンシールド機の後方より全ての作業が可能となる施工方法を発注者に提案し施工した結果、施工期間中降雨の影響で合計41日の休工期間が発生したが工期内に工事が完了できた。

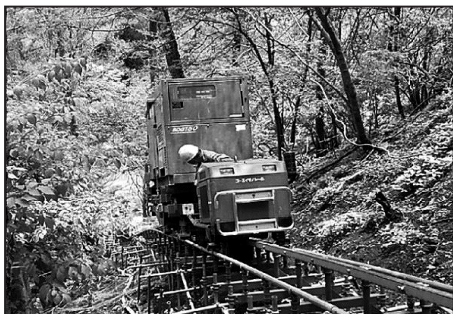
図-3 3tモノレール運搬状況

急傾斜箇所でも45°までの登坂能力を持つリフター台車搭載3t積載型モノレール（図-3）を用いることによって、車両進入可能エリアから現場付近までの運搬を行うよう計画を行い実施した。

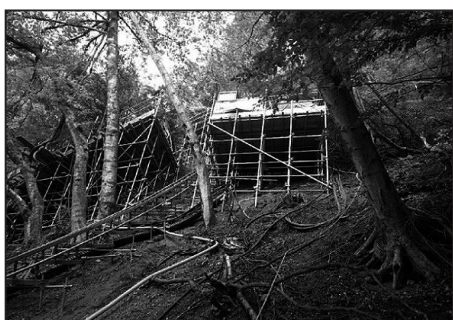
図-4 仮設足場状況

- ②機械稼働のための搬入・配置方法としては、モノレール両サイドに仮設単管足場（図-4）の組立を行い、モノレールリフター台車のリフト機能を用いて足場と同レベルに配置することによって、搬入および機械配置を行うこととした。

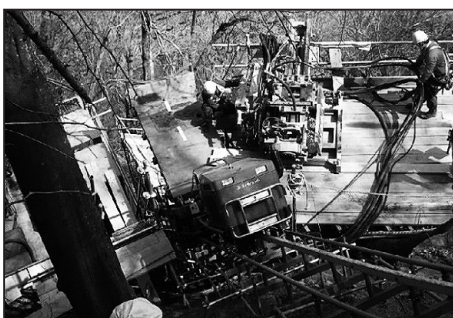
図-5 削孔機搬入状況

具体的な搬入・配置方法として、削孔機（ロータリーパーカッションドリル）については、油圧等の動力を接続後、機械に搭載されたジャッキアップおよびベーススライド機能を用いて、機械自体の自走によって足場上への搬入（図-5）を行った。

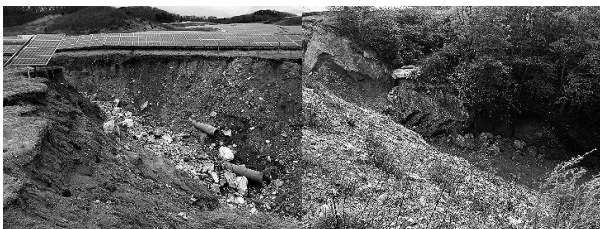
図-1 崩落状況

豪雨により、太陽光発電パネル設置エリアの一部が崩落し沢部へと流出した(図-1)。崩落箇所は降雨時に表面水が集中する場所であり、速やかに沢部へと流下させる必要がある。また、発電所建設前にゴルフ場であった際の地下排水路も配置されていたが崩落に伴い被災しており、復旧させる必要があった。

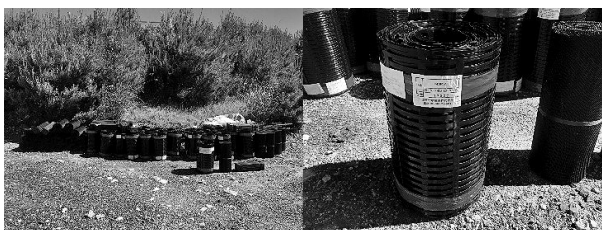
図-3 マキセル荷姿

図-3 に搬入時の荷姿を示す（部材高さ50cm）。

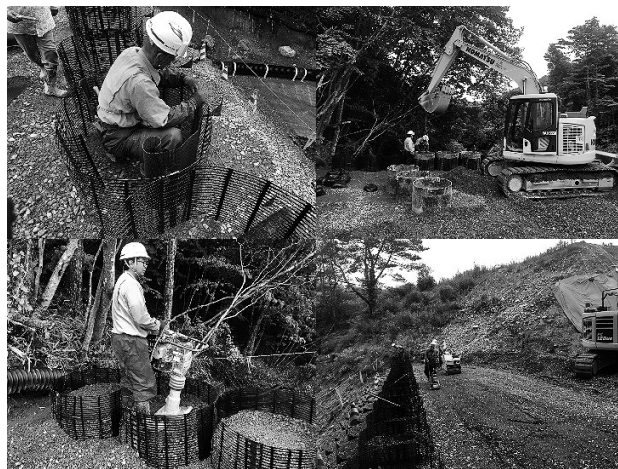
図-4 施工状況

マキセルの施工に使用する各種部材は人力にて簡易に運搬可能であり、荷役機械の使用を低減することが可能となった。また、狭隘な場所での施工においては、盛土の進捗に合わせた資材の小運搬が簡易に実施できた。図-4 に施工状況を示す。

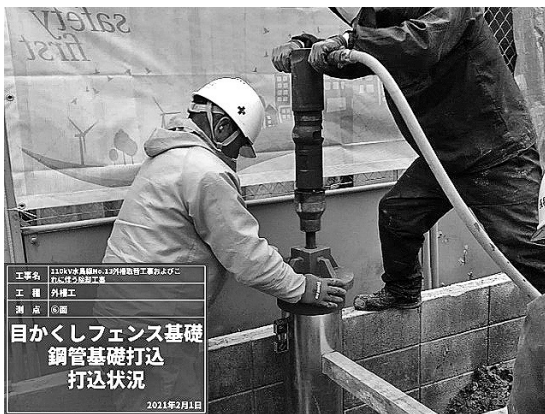
図-3 打込状況

- ・ 引上げによる高さ調整が困難なため、天端高を確認しながら徐々に打込んだ。（出来形管理）
- ・ コンクリートブレーカ、アタッチメント、鋼管基礎に手指を挟まれないように、作業員全員に周知徹底した。（安全管理）

以上の結果、狭隘箇所でも鋼管基礎を地中1.9mに設置することができた。

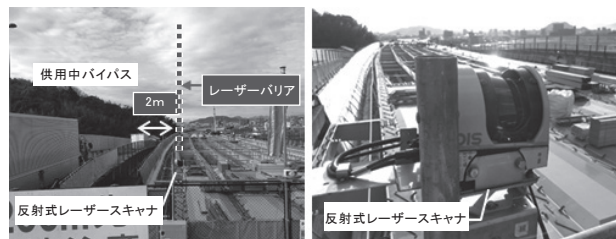
図-7 反射式レーザースキャナ設置状況

荷揚げ時の供用中道路への越境防止として供用中道路から2m現場側へ反射式レーザースキャナを設置。レーザーバリアを張ることで施工区域外への越境を回転灯・警報器により注意を促すことで、未然に吊り荷の越境防止ができた。(図-7)

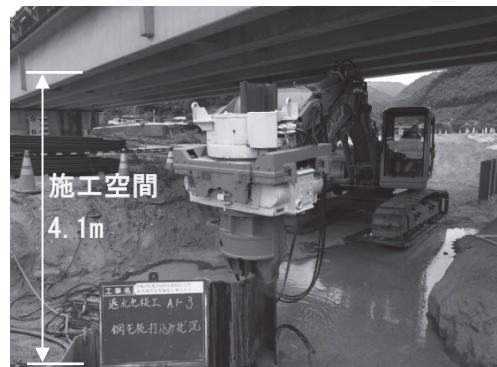
図-5 施工写真 (CHV工法)

以上のCHV工法により施工を行った結果、ウォータージェット使用時に発生する噴流水の濁水対策や、ベースマシンが自走する際に作業床が噴流水で冠水することからトラフィカビリティの確保をする為の対策が必要であったが、トラブルもなく無事に施工ができた。

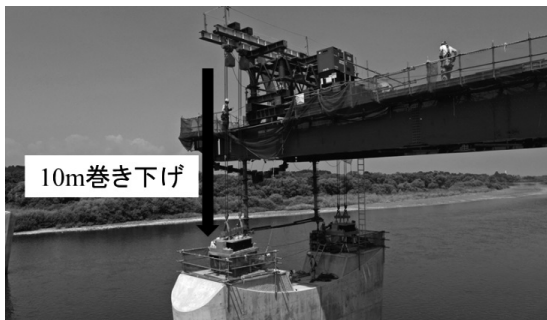
図-3 支承据付状況

揚重機械は10t電動チェーンブロック2台で支承(8t)を1基吊る構造とした。10t台車をH型鋼に取付け、ウインチにて運搬した。図-3に支承据付状況を示す。

部材寸法や揚重機の寸法から台車の構造高が高くなることが予想された。そのため、支承のアンカー下端が桁上に干渉しない高さとなるように、事前の検討とシミュレーションを入念に行い、施工可能な範囲で最も安全な構造高を算出した。

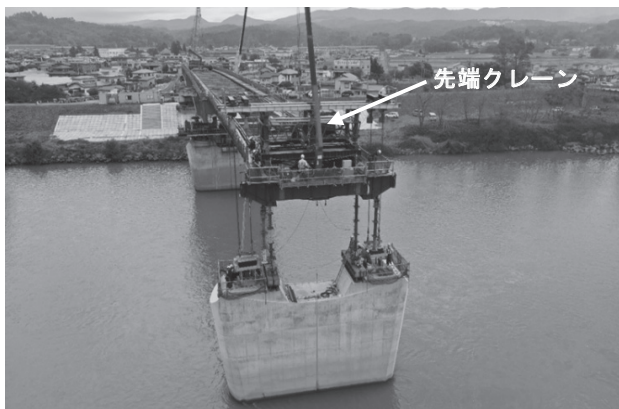
図-4 先端クレーン

橋脚の設備組立を行うために2つの方法を採用して施工を行った。1つは手延機の先端にクレーンブームを搭載(以下「先端クレーン」という)し、支承台車の上部を切り離すことで運搬台車として使用する方法である。もう1つはクレーンブームを搭載した1台で揚重作業と運搬機能を持った自走式台車(以下自走台車という)を使用した方法である。用途は同じだが、先端クレーンは手延機が橋脚に到達した時(手延機先端に大きな荷重をかけられない状況)に使用し、自走台車は設備の盛替えや解体時に使用した。

手延機が橋脚上に到達した際、反力が負荷していない状態で先端クレーンを使用すると手延機が張出状態のため座屈する危険があった。対策として、可動式の治具を製作し、パイプサポートと組み合わせて手延機に取付けた。これをアウトリガーとし、支点到達時と同じ状態とすることで支承を据え付ける際にも使用することが出来た(特開2020-176488号公報参照)。

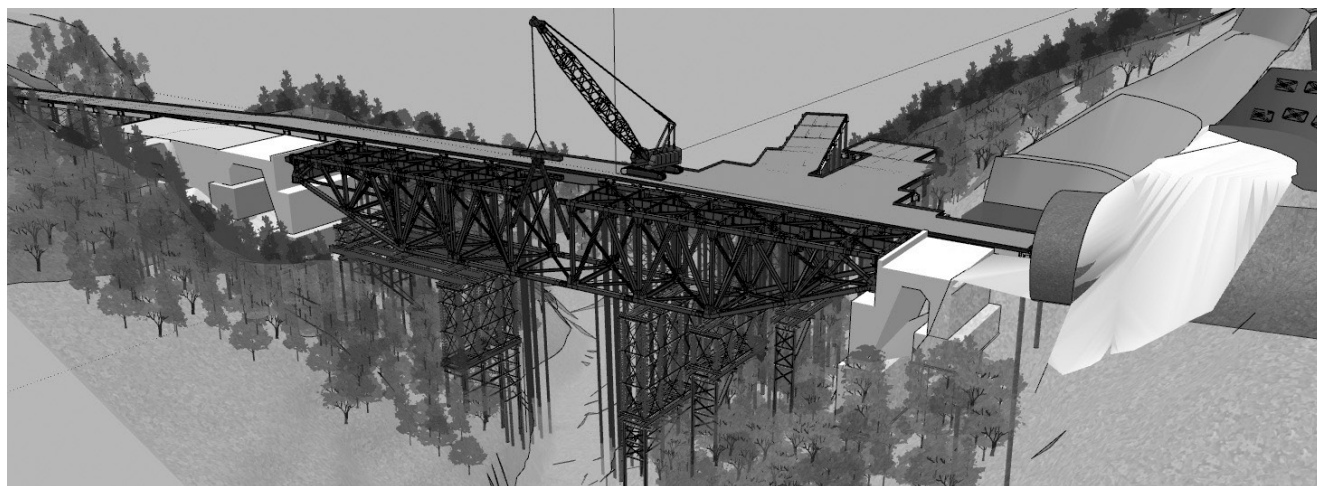
図-3 杭基礎ベントを用いた架設計画図

施工条件の変化と工程短縮の課題に対して様々な検討を行った結果、ケーブルエレクション工法から杭基礎ベントを用いたクレーンベント工法への大幅な架設計画の変更を図り、安全性の確保と隣接工事を含めた全体工程の短縮が実現できた。今後の同事例の一助となれば幸甚である。

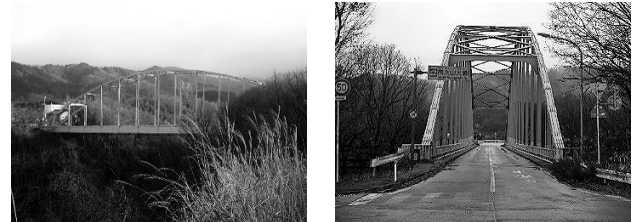
図-1 工事概要図及び橋梁全体図

図-1 に工事概要図及び橋梁全体図を示す。

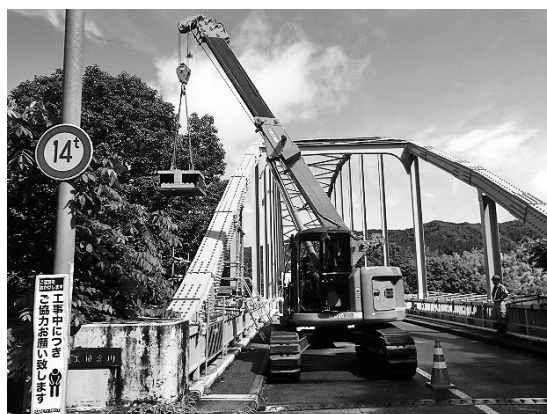
図-5 ミニクローラー型クレーンによる吊り込み作業図

分割できない補強部材（支承部材重量：約2.0t）については、ミニクローラー型クレーン（4.9t吊 小旋回 自重14t以下）を使用することで、片側幅員占用3.0m内での吊り込み作業を可能とした。

図-5 にミニクローラー型クレーンによる吊り込み作業図を示す。

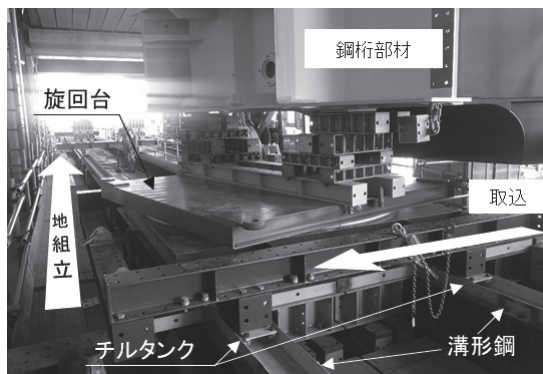
図-2 旋回台車

そこで、移動しながら桁を旋回させることが可能な旋回台車を考案した(図-2)。これは、既存機材である旋回台に、鋼製架台を介してチルトタンクを取り付け、走行機能を付与した設備であり、走行動力にはチルトホール (cap.3.2t) を用いた。軌条にはチルトタンク逸脱防止の機能を兼ねた溝形鋼を使用し、取込用軌条と地組のための縦送り用軌条とを直交させる配置とした。これらの設備により、移動と旋回とを併用して鋼桁部材を狭隘箇所に取り込むこととした。なお、旋回のためには移動途中でチルトタンクを90°方向転換する必要があるが、これは、軌条交差部において旋回台車をジャッキアップし、人力にてチルトタンクの脱着を行うことで対応した。加えて、今回の施工については模型を製作し、旋回台および搭載した鋼桁の旋回挙動の確認を行い、現地施工における不具合の発見、排除を図った(図-3)。

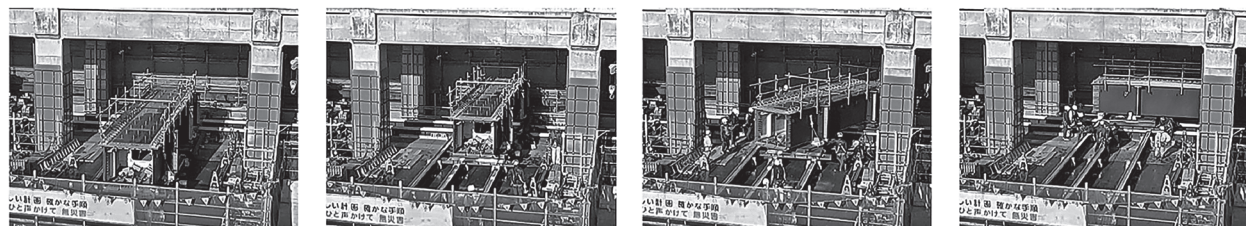
図-4 中層桁取込状況

鋼桁取込および運搬が実現し、狭隘な中層階での桁地組に成功した(図-4)。

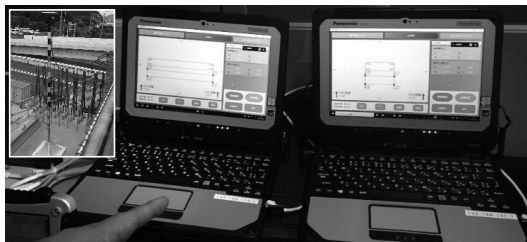
図-4 走行軌跡の管理

②タイヤ操作のみで行う桁のスライドは、タイヤ位置・旋回角度を測設した軌跡ポイントにミリ単位で合わせ、さらにレーザーポイントによる誘導で行った。
