I. 技 術 論 文

I. 技術論文

鋼・コンクリート合成床版橋の 都市内架設に関する施工法

(一社) 北海道土木施工管理技士会

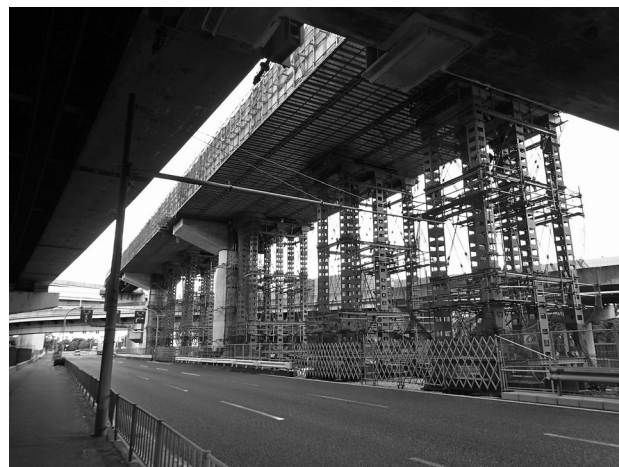
図-1 ベント設備

施工箇所は下部工基礎耐震工事との重複作業であり、また交通量の多い府道に近接した作業ヤードであったため、設計図書ではベント設備を設置しないクレーン架設であった。架設時に工場製作キャンバーを再現することを目的とし、支承受替、既設桁補強工を先行し、工程を遅延せず、かつ下部工工事完了後にベント設備を設置できるよう調整を行なった。ベント設備基礎は風、地震等の水平荷重に対応できるよう、コンクリート基礎構造のベント設備(図-1)を5基設置した。

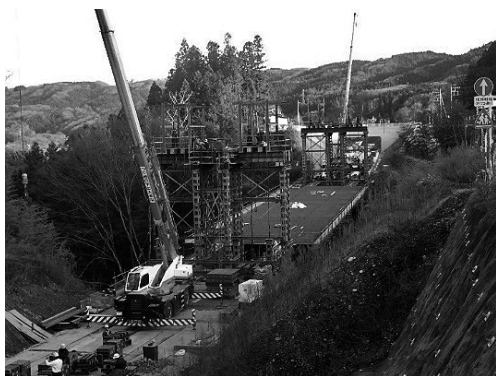
図-2 降下設備

油圧ジャッキによる降下設備に代わり、桁上部空間を利用しstrandジャッキを使用した吊り下げ式降下設備を採用した。桁の吊り下げは門構設備を設置し、PC棒鋼を使用する工法とPCstrandワイヤーを使用する工法があるが、降下時の水平力に対して柔軟性があるPCstrandワイヤーを採用した。今回の降下設備は転倒に対する抵抗幅（橋軸方向1.8m）が十分でない為、降下時の水平力に対する緩和が重要であると考えた。また橋台背面部に門構柱を追加設置することにより、桁降下時の面外方向への転倒に対するフェールセーフ対策を行った。（図-2）

これらの結果、桁吊り下げ時に降下設備が安定した状態で安全に降下作業を行うことができた。

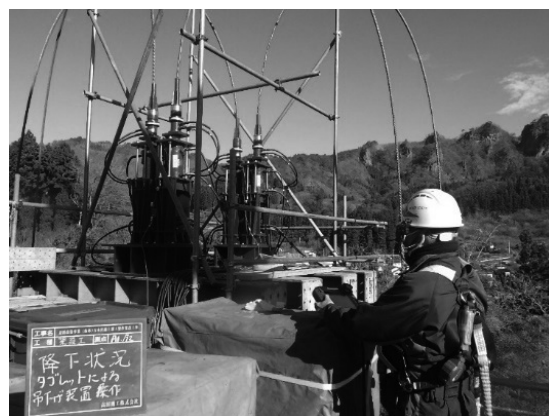
図-3 降下設備

strandジャッキは複数のジャッキを同時に操作する必要があるため、タブレット式操作盤を使用した。これにより桁吊り下げ時における荷重の管理及び調整が円滑になり、かつ吊り下げ作業時間を短縮することができ、安全に降下作業を行うことができた。（図-3）

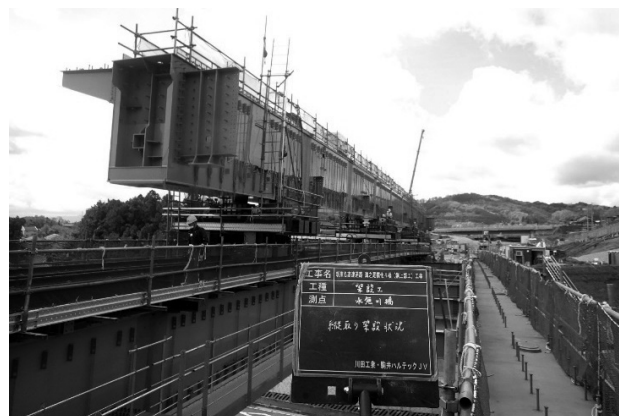
図-4 縦取り架設状況

縦取り用の台車設備は桁および設備への荷重分散を考慮し4基とした。また、縦取りの推進力にはクレビスジャッキ（押し500kN、1ストローク1.0m）およびレールクランプジャッキを使用した。軌条の縦断勾配が変化するため1ストローク縦取りを行うたびに、桁の上下動が発生し、各台車での主桁反力が変化する。1mごとの桁の上下動量を算出し、サンドル材およびライナー材にて各台車での高さ調整を1mごとに行うことにより各台車での主桁反力を均一化した。軌条設備および桁の耐力検討には不均等荷重2.0倍および衝撃係数1.2倍を考慮し、安全性を確認した。（図-4）

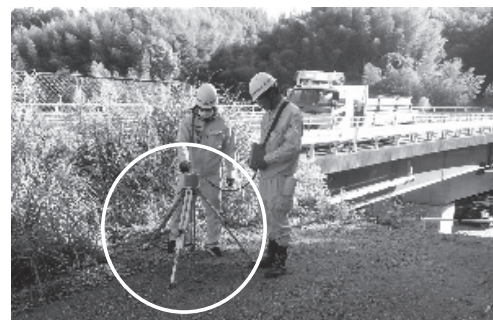
図-2 簡易支持力測定状況

具体的な対策として、橋台背面ヤードに仕様変更した架設用重機を配置し、桁下ヤードを使用しない工法を立案した。しかし、仮置きされていた残土を搬出した後にアウトリガー箇所の地耐力の測定を実施したところ、必要な値が得られなかったため対策が必要となった。

図-2に簡易支持力測定状況を示す。

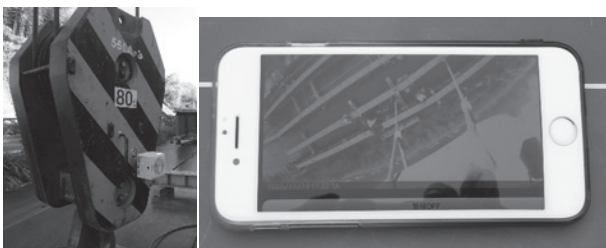
図-4 クレーンカメラ

クレーン旋回範囲に供用道路があり、旋回時には道路に吊荷がはみ出ないように、クレーンカメラを使用し作業中の安全を確保することとした。クレーンカメラとは、クレーンのフックにカメラを設置し、運転手だけでなく現場作業員にも吊荷の様子を確認できるものである。図-4にクレーンカメラを示す。

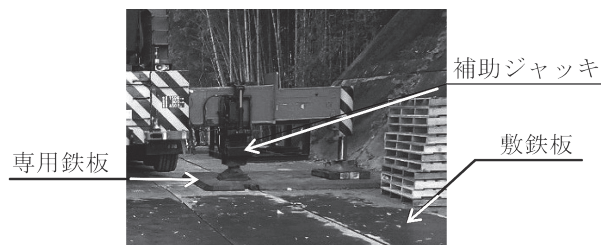
図-5 専用鉄板敷設状況

A2橋台ヤードに専用鉄板（2m×2m）を敷設し、クレーン最大反力を測定した許容支持力に当てはめ検討したが、許容支持力（91.96KN/m²）に対しクレーン最大反力（374.6 KN/m²）となり基準を満たすことができなかった。その対応として、補助ジャッキと専用鉄板（補助ジャッキ用3m×4m）を使用し敷鉄板（1.5m×6m）を敷き詰めることによって、接地面積が広がりアウトリガー反力が分散され、許容支持力（160.93KN/m²）に対しクレーン最大反力（124.87KN/m²）となり基準と満たすことができた。図-5に専用鉄板敷設状況を示す。

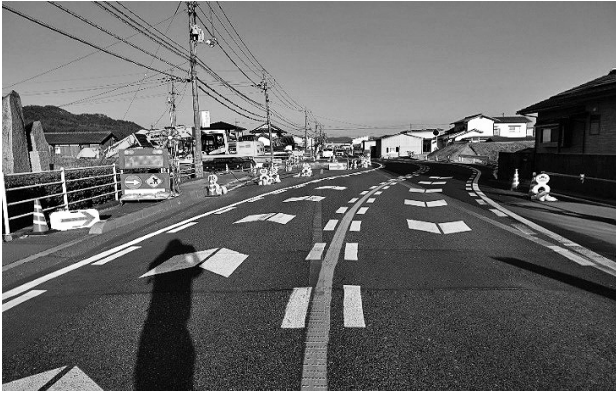
図-2 安全施設設置状況

そのため、電光掲示板・電光矢印板・視界性のよい単管バリケードにチューブライト設置という組合せとした。尚、視認性向上とイメージアップをあわせて周囲環境に目立つ黄色いアヒルのキャラクターの物を使用した。

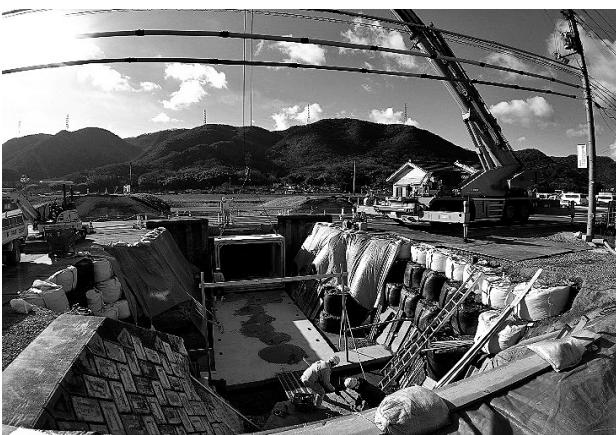
図-3 土留工 鉄板・大型土のう設置

後に設置するボックスカルバートの1基重量が10トン強。現場に設置可能な吊込機械の限界は、75トンラフタークレーンの施工作業半径15mでそれを超えていた。設計規定の幅（余掘りを含む）ではなく、新設構造物が施工可能な限界幅で土留めをする必要があった。そこで最下部の土留めは軽量鋼矢板を打ち込み、そこへ5×10の鉄板を矢板に建掛け土留めとした。（図-3）

これにより最小幅の掘削で収まった。残り上部も地上後退が最小となるよう大型土のうを積み上げた。これによって、75トンラフタークレーンでのボックスカルバート据付作業が無事に完了できた。

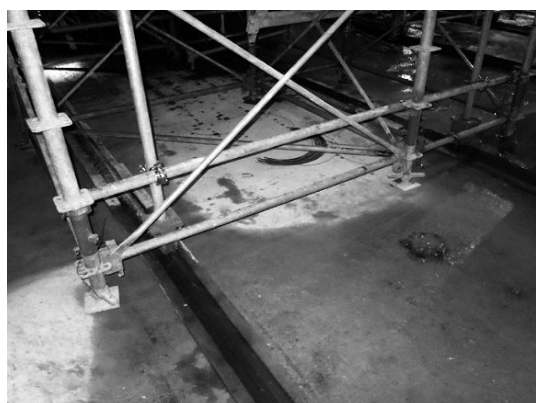
図-3 移動式支保工における車輪・レール

- (1) 底盤部の増打ちコンクリートを後施工にして底盤部の平坦性を保つように考えた。
- (2) スラブに2カ所開口部を設け材料の投入と搬出の際に使用した。さらに開口部の位置を決めることで施工順序も確定した。
- (3) 支保工を足場兼用にし、さらに横移動できるようにレールまた下部には車輪を設置(図-3)して足場支保工の組立・解体を低減するとともに、使用する型枠材や支保工材さらには鉄筋材を支保工上部にステージ化することで、人的労力による横移動が無くなり工程短縮にも役立てた。(図-4)

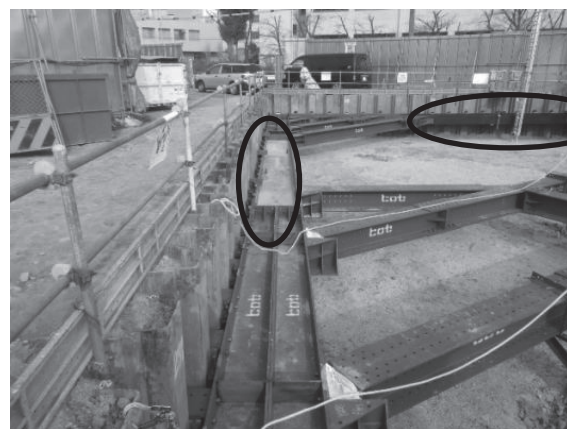
図-1 高強度腹起し設置

切梁腹起しの段数は、導水渠・除塵機水路が2段、大ポンプ棟で3段の仕様となっていたが、導水渠・除塵機水路は高強度腹起しを使用することで、2段を1段に変更することができた。

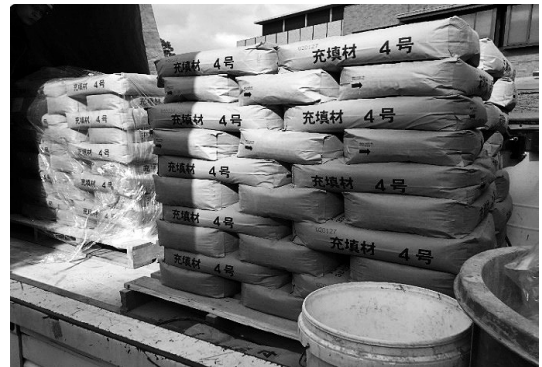
図-4 強度の高い充填材

次に、強度計算書より強度の高い充填材を使用して、構造物の品質を高めるように心がけた。（図-4）早強セメントの為、早期に支保工の解体が可能になり工程短縮を図ることができた。

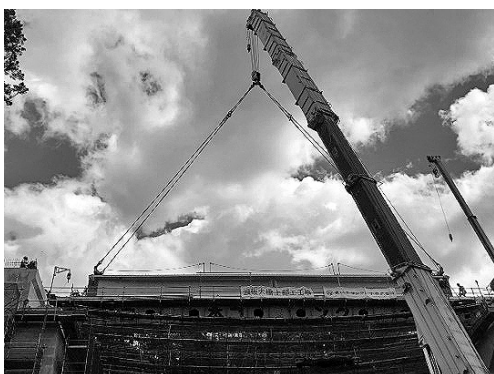
図-2 クレーンによる主桁の架設

て架設を行い4径間目以降は、門構を解体し架設桁のみを使用しセグメントの荷上げには550tクレーンを使用することとした。そうすることで3径間目架設完了後、軌道を解体し床版の施工が可能となった。

- 2) 2径間目の軌道はG2, G3桁上に設置しセグメント移動には巾広台車を使用した。桁間に軌道を敷かないことで架設完了後直ちにPC板を設置できたので2径間目以降の架設作業時には開口部が発生せず安全に作業することが可能となった。

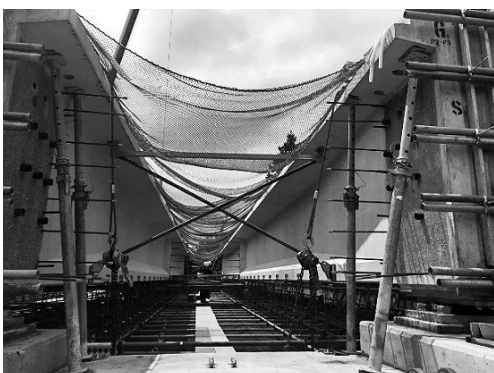
図-3 対傾構による転倒防止

- 1) 主桁の転倒防止には、通常の場合ミドル又は強力サポートを使用するが多い。しかしそれでは横組施工時に一時的に外すことがあるため、地震発生時は不安定な状況が発生する。そこで橋台から離れた箇所にアングルで構成された対傾構を使用した。対傾構を使用したことで、横組施工時の転倒に対する不安は払しょくされた。

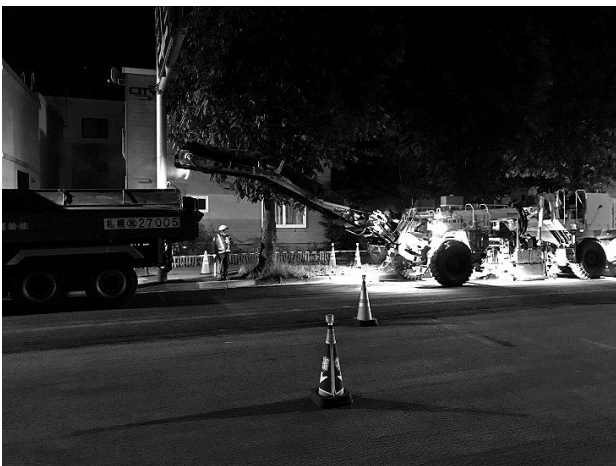
図-2 マシンコントロールによる切削状況

本工事は、舗装修繕工におけるICT活用の試行的工事であったので、従来工法の事前準備である切削深マーキングと、マシンコントロールを併用、リボンロッドによる出来形測定と、三次元測量を用いた測定など、二重の管理を行った為、手間が多くあったように感じたが、従来工法の管理をなくす事で、出来形管理が容易になる事、準備工においては交通規制がなくなる事によるリスク低減と、メリットは多くあるように感じた。工法の違いで一番異なるのは、従来、切削機オペレーターの操作の熟練度によって左右されていた出来形も、どのような人でも操作でき、同様の出来形になるという事が一番のメリットである。

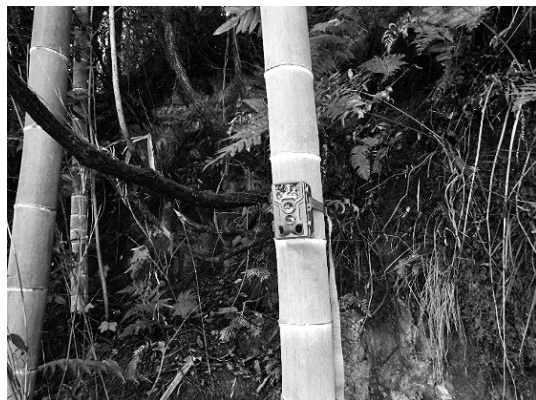
図-2 現場周辺 カメラ設置状況

結果として、本カメラは非常に優れた設置性を

誇るが故、確実に固定する事が出来ており、台風接近に伴う強風時においても、脱落等による映像の欠損が無く、信頼性の高い観測が可能であった。

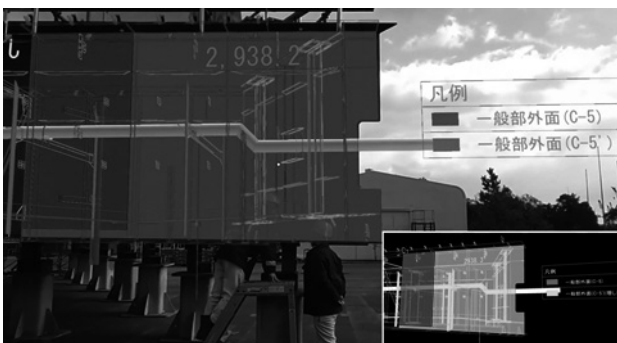
図-3 MR実施状況 1

水道管を可視化した例を図-3に示す。水道管の設置高さが途中で変わるが、主桁に設置した支持金具は、3次元モデルの管を適切に支持できており、端横桁を貫通していることが確認できた。横変位拘束構造を可視化した例を図-4に示す。実物の桁に明いている取り付け用のボルト孔位置を基準に3次元モデルのブラケットと位置合せを行った結果、全7主桁のブラケットが相互に問題なく取り付けが可能であることが確認できた。

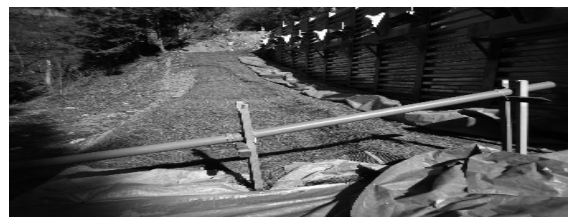
図-2 クラック発生箇所に伸縮計設置

市道谷側下のクラックは広範囲に発生していたので、降雨等の表面水が入らない様にクラック全体をブルーシートで覆った。クラック発生箇所に伸縮計（図-2）を設置して地すべりの観測を出来る様にしてクラックの変位を観察した。

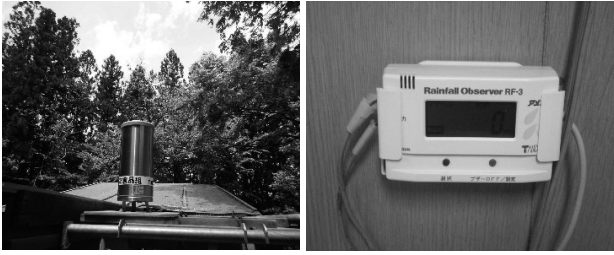
図-3 雨量計、データ表示計

また、降雨量等も現場周辺の地すべりに影響すると考えられたので、現場事務所に雨量計（図-3）を設置して降雨量を把握した。当初設計されていた集水ボーリング工の施工箇所をクラック周辺まで増工し、観測と同時に集水ボーリングを実施して市道谷側下災害箇所の湧水処理と地下水位の低下を図った。

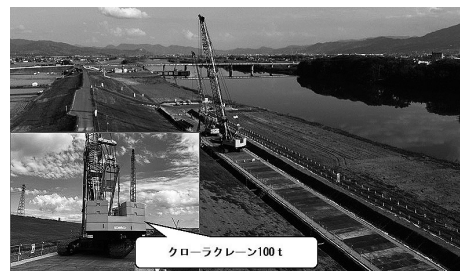
図-1 クレーン足場に敷鉄板

- ① 着工前にクレーン足場の地耐力を調査した。
設計では高水敷に碎石を10cmの厚さで敷き込む

ようになっており、調査結果からもそれで作業可能となったが、より安全に作業する為に厚さ22mmの敷鉄板をクレーン足場全面に敷設することとした。多少の地盤沈下が見られたが、クレーンが傾くことはなく、安定した足場となった。

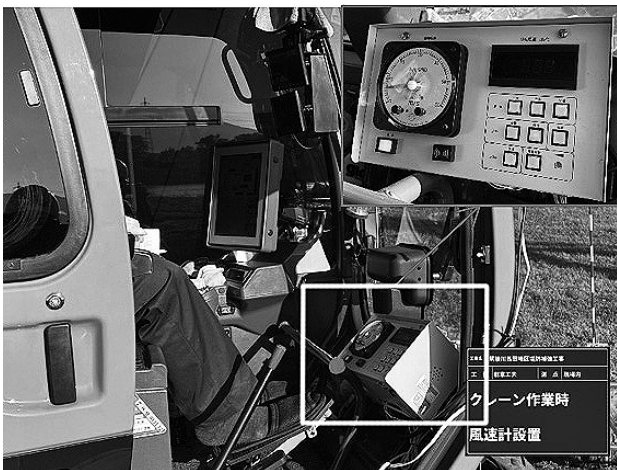
図-3 クレーン運転席 風速計器

③ 強風によるクレーンの転倒災害防止及び吊り荷と作業員の接触災害防止の為に、リアルタイムで風速を確認できる自動風速計を活用した。クレーンオペレーターに対して風速計器を運転席に設置して随時確認できるようにして、作業員に対して見えやすい場所にパトライトを設置してパトライトの色及び警報ブザーにて風速を周知した。強風による作業の判断基準として、瞬間風速8m/s未満（パトライト色：緑色）は通常作業、瞬間風速8m/s以上12m/s未満（パトライト色：黄色及びブザー通知）は作業要注意、瞬間風速12m/s以上又は平均風速10m/s以上（パトライト色：赤色及びブザー通知）は作業中止とした。気象予報では見えない不規則に変化する現場の風速を、リアルタイムに計測して表示することで作業の中止判断基準を明確にした。

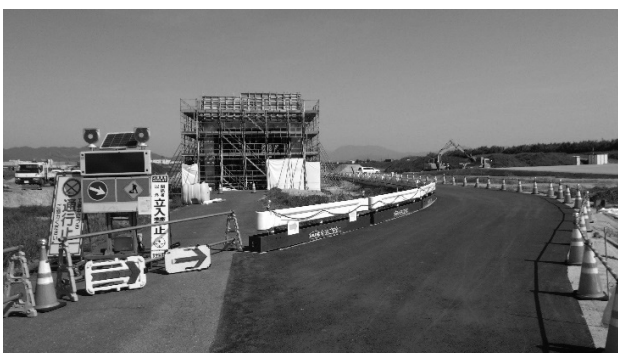
図-3 仮設ガードレール、行動点对策

転落の危険がある範囲の全線において、迂回路の掘削側にH鋼式仮設ガードレールを設置することにした。H鋼式仮設ガードレールの対衝突強度を向上するために、両端部をボルトで連結固定し、衝突に対してガードレール全体で力を受けるようにした。これにより迂回路利用車両が衝突しても脱輪、転落を防止しすることができる。また、迂回路がS字状になっているため、仮設ガードレールを路肩の曲線に合わせて設置することにより、道路形状の視認性が向上した。

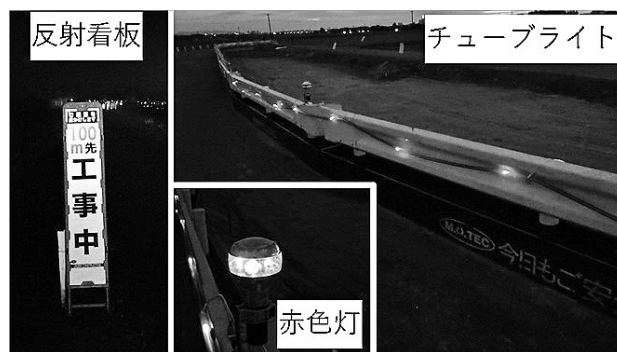
図-4 夜間対策

看板類は全て反射型の高輝度看板とした。わずかな明かりでも看板に表示している文字が浮き上がり、看板の内容が読めるようになった。次に仮設ガードレールにチューブライトを全線において設置し、点灯することで夜間でも道路の曲線形状がわかるようにした。また、連動式赤色灯を5m間隔に道路の左右に設置した。赤色灯が同時に点滅するため路肩位置を認識しやすくなり、迂回路からの逸脱の対策として有効的に機能した。

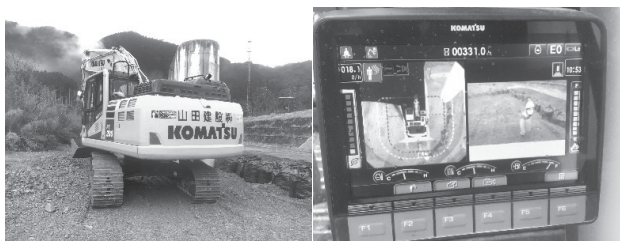
図-3 「人検知衝突軽減システム搭載型」重機使用

まず、河川内土砂で工事用道路の造成を行った。使用する重機は、「人検知衝突軽減システム搭載型」で、4台のカメラとモニタで周囲の状況を確認、回転時・走行時に人を検知した場合、機体を停止させる機能により、作業時に人との衝突事故発生を抑制でき、安全に作業することができた。

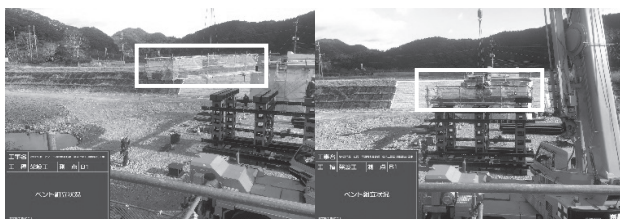
図-4 ベント組立時、高所作業低減対策

ベント組立時は、柱、梁 (足場含む) を予め地上で地組し、一括で組み立てることにより、高所作業自体を低減し、また、吊り足場においても、予め地上で地組し、桁架設後に一括で吊上げて組み立てることにより、高所作業自体を低減し、墜落災害の防止に努めた。

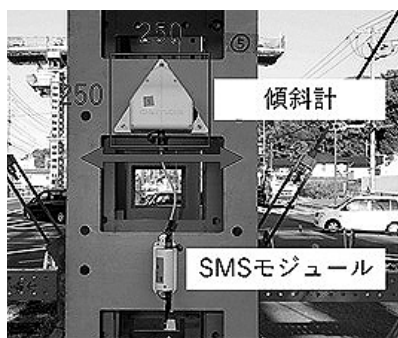
図-2 モニタリングシステム概要と傾斜計

視は0.1秒間隔で傾斜角度を計測が可能で、管理値（閾値）を超えた場合の警報機能として関係者の携帯に警報メールを発信させることが可能である。また、前日の6時間毎の傾斜計の計測データが自動的にクラウド上にアップされるため、翌日に前日までの傾斜角の変動状況も確認可能である。

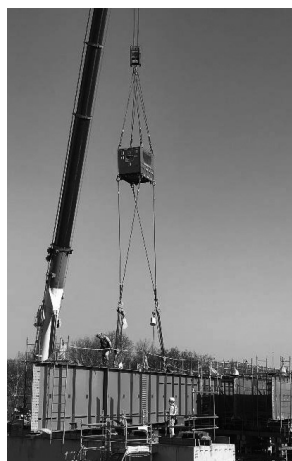
図-3 吊り荷制御状況

通常は介錯ロープを用いて吊り荷の安定を図るが、クレーンの巻き上げや旋回により吊り荷が移動することに伴い、介錯ロープの受け渡しや作業員の複数個所への配置が必要となる。本工事では、この介錯ロープに代わる吊り荷制御方法として、「スカイジャスター」SJ-125型により連続的な吊り荷の安定化を検討した。まず、実際の架設作業に先立ち、①単体の主桁、②横桁・対傾構、③主桁を2本直列に連結した地組桁の3ケースで慣性モーメントを求めた結果、①と②のケースで定格性能内での制御が可能であることが分かった。①のケースでは定格性能の50%程度での使用であるため、リモコン（コントローラー）操作のみで十分旋回が可能であった。また、旋回を「保持（停止）」したときにも、介錯ロープによる引き込みができないほど、ロックがかかったように吊荷を停止させることができた。以上の検証を経て実際の鋼桁架設作業に使用し、地切りから所定位置まで連続した吊り荷制御による安定化を達成したが、以下の課題が残った。

- ・ ジャイロ効果による慣性モーメントを利用した介錯方法であるため、長尺で部材重量が大きい地組桁には適用しづらいこと。
- ・ 玉掛け長さが長くなることで制御の反応が遅れ気味であることや、「巻きしろ」の確保が必要となること。
- ・ スカイジャスターの自重2.78tを考慮したクレーン能力が必要となること。
- ・ 長時間の充電（8時間使用のためには一晩）や、使用前30分の準備運転が必要であること。

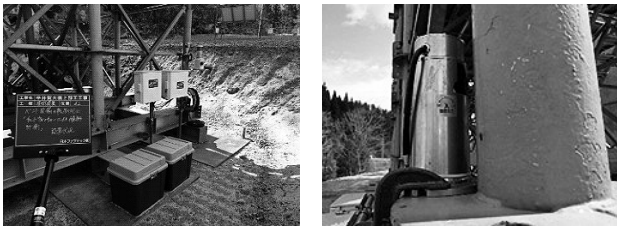
図-2 設置全景と『チルトウォッチャー』

このシステムは、傾斜センサーをベント設備に設置し、無線でデータを取り込み、WEBブラウザ（K-Cloud）に表示し、傾斜変位を観測するシステムである。商用電源の利用やバッテリーを装

備したソーラーパネルを使って電源を確保し、夜間を含めた24時間の監視を可能とした。

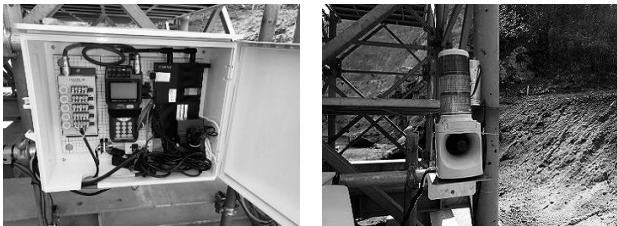
図-3 データロガーとモデム・回転灯

管理値を超過した際は、監理技術者の携帯電話に自動警報メールで通知するとともに、あらかじめベントに設置された回転灯が点灯することにより、現場で作業している作業員にも警告を発生し、作業を中断する指標とした。その場合は原因究明と必要な対策を講じたうえで、転倒の恐れなど異常がないことを監理技術者が確認した後に作業を再開することとした。

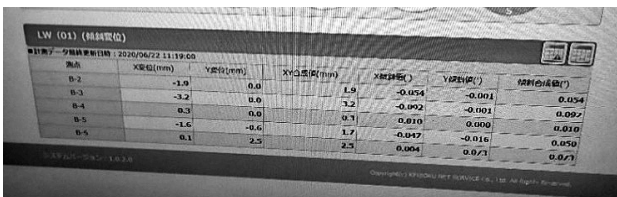
図-4 K-Cloudでの変位量表示

なお、データは1分おきにX方向およびY方向の変位量を取得し(図-4)、傾斜の管理はチルトウォッチャーの設置した高さに対し1/250以下であることを管理値とした。

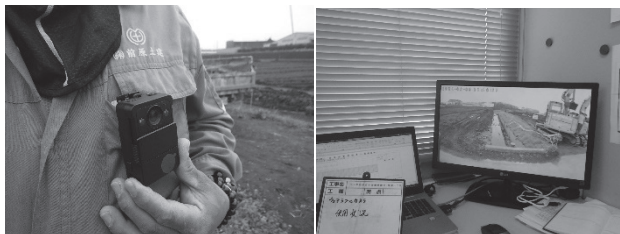
図-2 遠隔臨場状況

今回は作業員にウェアラブルカメラを装着した。カメラを作業員の胸部に装着し、ヘッドセットを併用することで、映像と音声をリアルタイムに確認。現場事務所内には専用モニターを設置し、現場内の他箇所においてはスマートフォンにて対応する事とした。

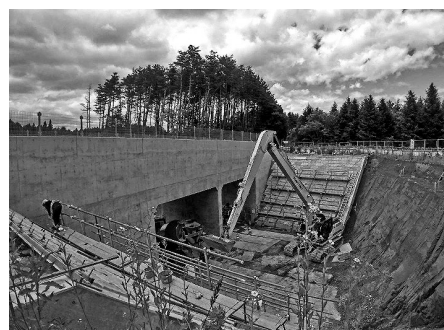
図-5 タイムラプスカメラによる画像

本件でのタイムラプスカメラを設置した期間は、令和2年4月23日から令和2年6月19日の58日間となった。期間中、風雨が強くなる場面も

あったがトラブルは皆無であり動画データは問題なく記録された。データファイル数は7つとなり、概ね1週間に1度のデータ回収であった。

タイムラプス動画の結果から、本件の張ブロック工に要した日数は以下となった。

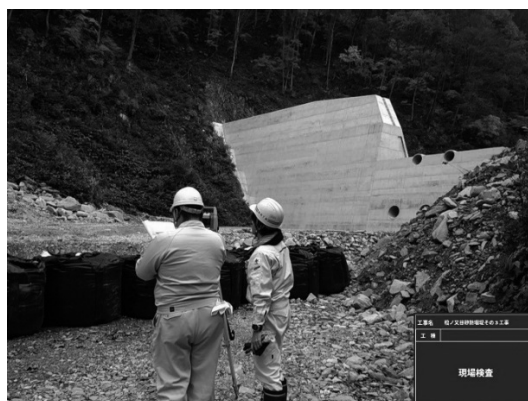
図-5 ノンプリズムTSでの確認

3次元モデルを取得することにより、基準高の面管理だけでなく、（図-4）のようにモデル上で幅員や延長の計測を行う事ができ、検査のための足場の設置や高所での作業を軽減することができたと考える。実際の完成検査においてはノンプリズムのTSを使用して測定を行い、3次元モデル上での測定の妥当性についても確認できた（図-5）。

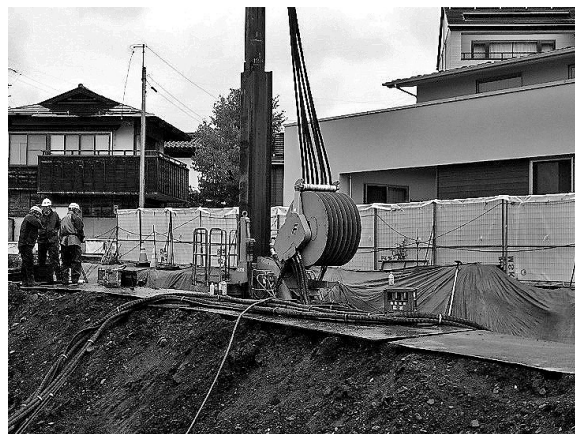
図-3 油圧式圧入機による圧入

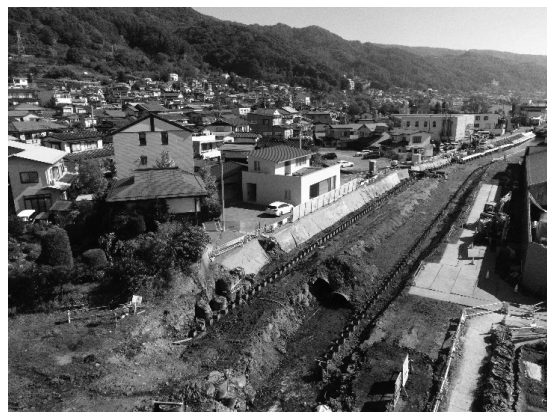
図-4 矢板設置完了

①～②の対策を検討・実施したことにより騒音による苦情はなく、事後調査による家屋の損傷は確認されなかった。

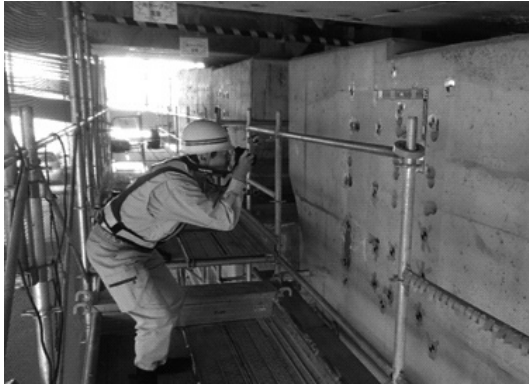
図-2 計測状況

また本技術では、カメラ撮影した範囲全体の3次元モデルを作成できるため、ターゲットを設置していない箇所も計測可能である。そのため、桁の縦断勾配や横断勾配、桁と橋脚の斜角等の情報が計測後に必要となった場合でも、3次元モデル上で計測して、図面等に反映できる。

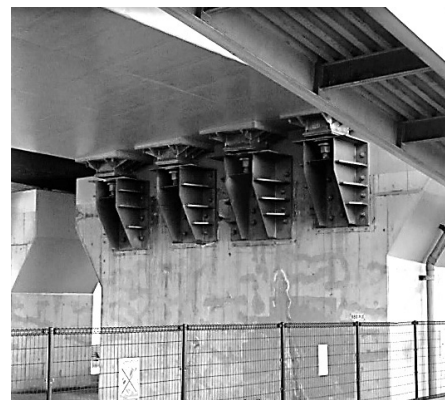
図-4 落橋防止ブラケット設置完了

前述の工夫や改善を行い、デジタルカメラによるアンカー削孔位置の3次元計測を行った。計測結果の精度確認を行うため、落橋防止ブラケット1基分の透明フィルムを作成し、計測精度を検証した結果、 $\pm 2\text{mm}$ 以内の精度で計測でき、手計測と同等の計測結果が得られることを確認した。また、計測作業時の労力や時間も25%程短縮することができた。

本計測結果をもとに落橋防止ブラケットを製作し、干渉等の問題もなく無事現場に設置することができた。（図-4）

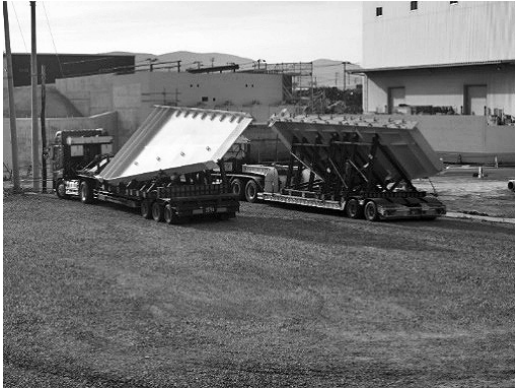
図-2 主桁運搬状況

1. 桁高4.1mの主桁をそのままの状態に運搬することは誰の目にも不可能であった。そこで主桁を傾けたまま運搬することにした。専用の輸送用架台を製作し高さ制限をクリアーできる構造とした。現地で荷下ろしする際にも荷ブレが生じないように吊位置および方法を工夫した。
2. 主桁荷降ろし時の吊位置および架台については、本社技術課に依頼し綿密に重心位置を確認し吊位置を決定した。荷降ろしに際しては、ク

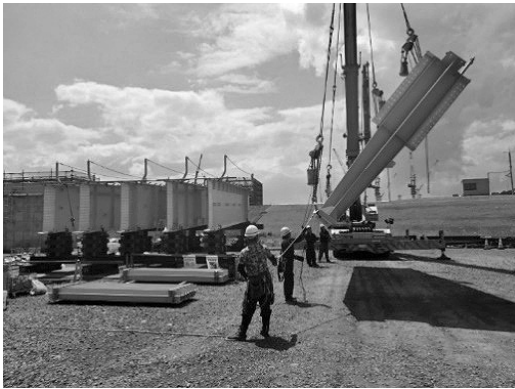
図-3 主桁荷降ろし状況

レーンの親フックや子フックにワイヤーロープと共にチェンブロックを使用して重心位置の微調整を行った。また、介錯ロープ使用して横ブレが起きないように細心の注意を払った。

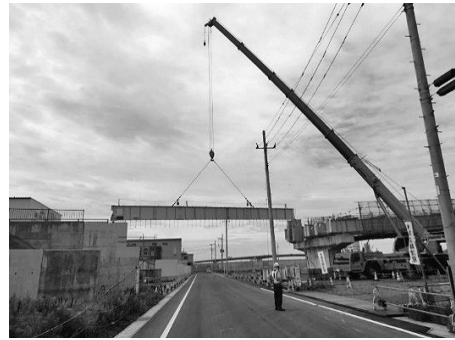
図-4 主桁架設状況

3. 市道の早期解放に関しては、地上でできるだけ地組みを行い高所作業を減少させることで工程の短縮と安全確保を図った。発注時の架設参考図にあったスパン中央部のベント組立を中止し、1径間分の主桁を地上で組立て大型のクレーンで架設した。この作業は、当社の右岸工事でも採用していたので工程の短縮日数の把握が容易であった。また、右岸工事と同様に足場の防護をSKパネルを用いて行い、防護組立所要日数の短縮および桁下の安全確保に努めた。主桁架設、及び足場組立、防護工組立で約1か月の通行止めを発注者、所轄警察署、地元の方々に説明していたのだが、実質3週間で防護工組立までを完了し無事交通開放することができた。

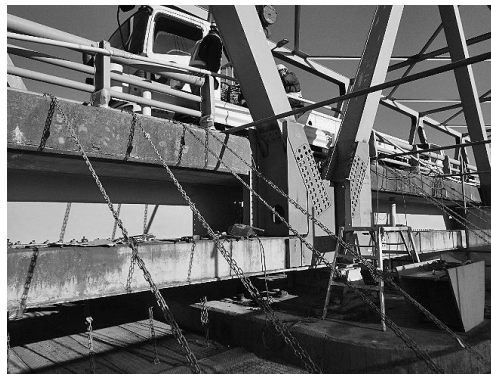
図-1 補強材設置作業

続いてボルト孔のズレと削孔機の問題については、既設添接板を避けるための部材数が多く、補強材を現場に合わせて設置すると孔がズレてボルトが挿入できない懸念があった。さらに、今回の補強材は組み合わせた合計の厚さが120mmと厚く、既存の現場用削孔機では100mm程度までしかあけられないという問題が発生した。

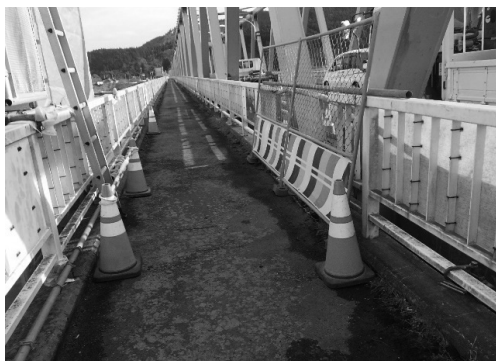
図-2 地覆撤去箇所フェンス設置

しかし、この撤去範囲では、施工範囲内の地覆

を全撤去しなければならず、新たに撤去した箇所
に落ちる恐れが出てきた。そこで、補強工事施工
中に地覆撤去箇所歩道側にはフェンスを設置、
車道側では仮設ガードレールを設置して歩行者及
び車両の撤去箇所への落下防止措置を行った。さ
らに、フェンス・仮設ガードレール両方の前後の
点滅灯付きのカラーコーンを置き危険箇所を明示
した。
