経験と発想に基づく仮締め切りの止水対策について

宮城県土木施工管理技士会
若生工業株式会社
主任
吉 田 淳

本工事は、2019年に発生した台風19号により被災した護岸を復旧する工事である。

- (1) 工 事 名：吉田川右岸野蒜地区護岸外工事
- (2) 発 注 者：東北地方整備局
- (3) 工事場所：宮城県東松島市野蒜地内
- (4) 工 期：令和3年4月1日～令和4年2月24日

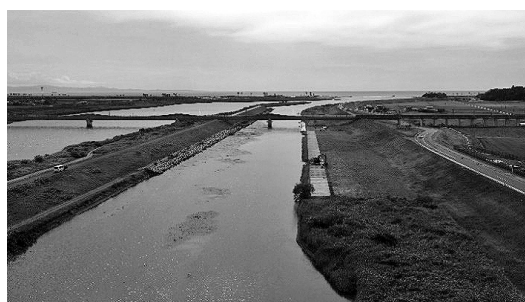
図-1 現場全景写真

本工事は、吉田川河口から約2.0km上流に位置し、干満の影響を大きく受ける場所にある。

工事内容は、河道に鋼矢板を打込み、上下流の両端部を大型土のうにより仮締め切りした後、水替えを行って法留ブロック設置し、鋼矢板と法留ブロックの隙間に間詰コンクリートを打設して矢板とブロックを一体化させ、法留ブロックの埋戻し後に法面を整形して連結ブロックを施工する工事である。

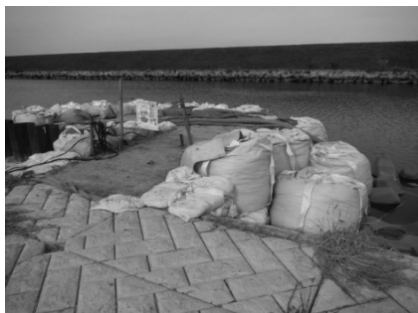
うを1列から2列に増やし、二重締め切りという形を取り、その大型土のうの間に遮水シートを敷き、土砂による間詰を行う方法に変更した。

その結果、幅約2mの遮水壁ができ、水が流入する事を防いだ。

図-2 大型土のうによる仮締め切り

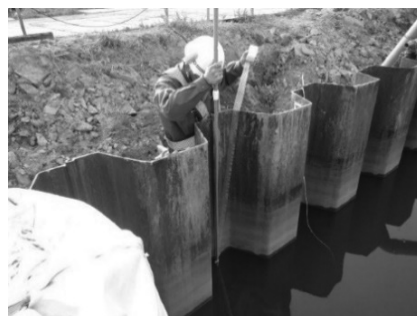
セクションからの流入水をいかに止水するか思案したが、逆転の発想から水圧を味方に付ける事を思いつき、水の流れに自由に反応するスズランテープを鋼矢板外側から垂らしてみる事にした。

その結果、スズランテープは流入しているセクション部分に貼り付き、さらに他のセクション部分にもスズランテープを垂らしていくうちに完全な止水はできなかつたが目に見えて水量が減った事が確認できた。

図-3 スズランテープ施工

次に、鋼矢板の内側から水が流入しているセクション部分へバックアップ材を充填していくと、完全とはいかなかったが法留めブロックの施工に支障を及ぼさない程度に止水することができ、時間がたつにつれ鋼矢板の錆や川水の汚れでセクションが詰まり完全な止水となった。

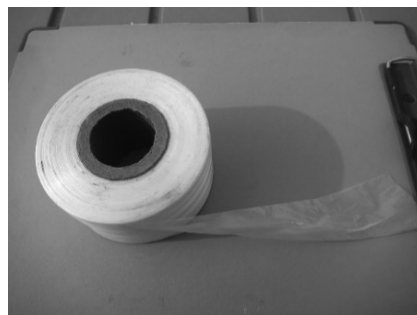
図-4 使用したスズランテープ
