8 施工計画

工事用道路を改良し車両進入路を確保

株式会社 倉品組

- (1) 工事名：令和2年度（通常砂防）（緊急対策事業）（重点）工事
- (2) 発注者：長野県土尻川砂防事務所
- (3) 工事場所：（砂）袖沢 大町市 川手
- (4) 工期：令和3年3月1日～
令和3年12月17日

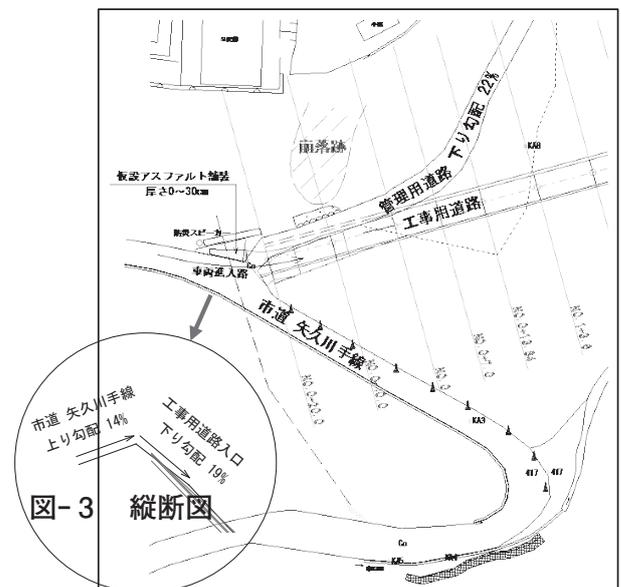
図-2 平面図

なければならぬ為、谷側に大型ブロック積の施工と、崩積土を除去し良質土V=550m³の盛土が計画されていた。この工事用道路入口の道路形状（図-2, 3, 4）は、市道が上り14%のコンクリート舗装路、工事用道路入口が下り19%の敷砂利路、管理用道路が下り22%のコンクリート舗装路という3つの道路が交差し、4t以上の平ボディ車は腹下をコンクリート路面に擦ってしまい進入が不可能な状態であった。また、この交差点の直ぐ横は崩落跡がある急斜面のため、現状の道路線形・縦断勾配を変えて道路改良することが出来ない厳しい状況であった。しかし、今後の全体事業計画では大規模な土工、砂防堰堤の新設、及び改築が計画されており、大型ダンプ、ミキサー車、10t平ボディ車の進入が出来ないことは最大の問題点であった。

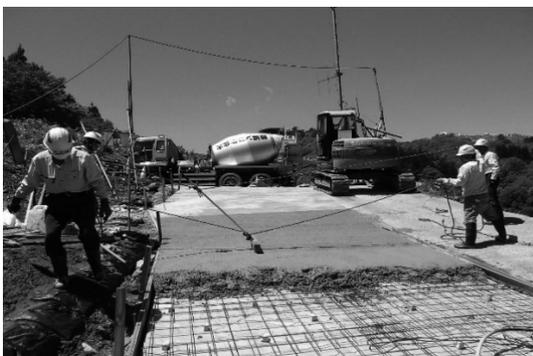
図-5 舗設状況

上記の道路条件の中で、対策として道路改良工法を比較検討した結果、道路線形及び縦断勾配を変える事が不可能なので、まず工事用道路入口からL=20m間にロードマットを設置する仮設を計画した。しかし、この砂防事業は単年度で終わらず5～6年は継続し行われる中で、ロードマットによる仮設は期間が長くコスト高となってしまう。そこで、コンクリート舗装 (t=12cm)、W=4.0m、L=23mの施工を計画した。このコンクリート舗装工事はロードマット仮設の3年分のコストとなるが、コンクリートを粗面仕上げ (図-5) する事で、急勾配の路面でもロードマット同等に車両が登坂能力を発揮出来る。その上、この工事用道路は最終的には砂防事業が終わった後、管理用道路として残す計画なので、コンクリート舗装を最初に施工し工事用道路として利用後、そのまま管理用道路へ引き継げれば、ロードマット仮設に比べてトータルコストの多大な削減に繋がる事が分かった。

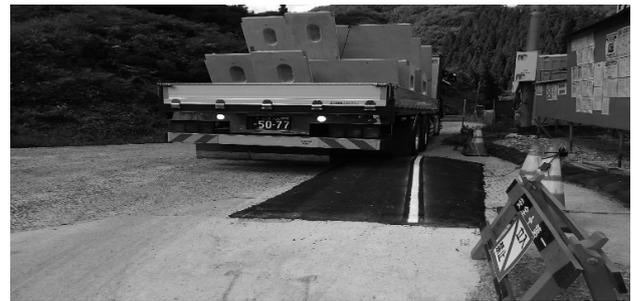
図-6 As舗装

路とする問題点は解決出来たが、市道の上り勾配14%との擦り付け部が車両の腹下を擦ってしまう (図-3) 大きな問題が最後に残っていた。そこで、何度も実車両 (4t平ボディ車) を走らせよく観察して見ると市道から工事用道路に進入する際に、擦り付け路面の変化から、ある地点で車両が急に山側から谷側に傾向くようになり、その時に車両の右側腹下が路面に擦れてしまうことが分かった。この問題解決の為に、車両進入路谷側 (右側) だけにアスファルト合材で厚さ0～30cmの擦り付け舗装 (図-6) を施工し、進入する車両が左右に傾く事無く通れるように改良した結果、車両の腹下擦れも解決した。さらに大型車両がバックで進入の際、ドライバーの目標に車両進入路に沿って白線を引くことで安全性も向上させた。

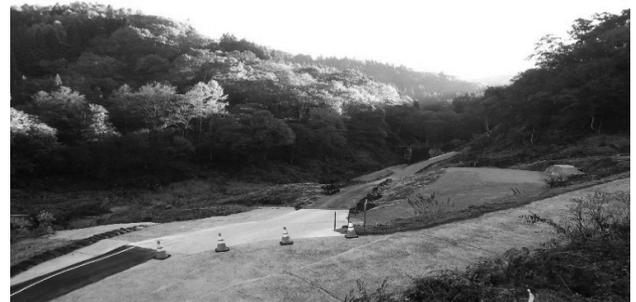
図-7 道路改良後

今回の課題解決を通して、実際に現場で見聞きし観察する大切さを改めて感じた。また、このような大規模な砂防事業 (図-7) の現場に大型車両が進入出来ないという厳しい条件の中で、事業全体を見据えどのような仮設工法が最善かつ安全性を高めるのかを考えていく事が、トータルコストの削減に繋がっていく事も確認出来た。
