橋梁舗装維持修繕工事における工夫

長野県土木施工管理技士会
株式会社 塩川組
佐藤 謙悟

- (1) 工事名：国補道路メンテナンス工事
- (2) 発注者：長野県北信建設事務所
- (3) 工事場所：中野市 栗和田高架橋
- (4) 工期：令和2年2月16日～
令和3年9月13日

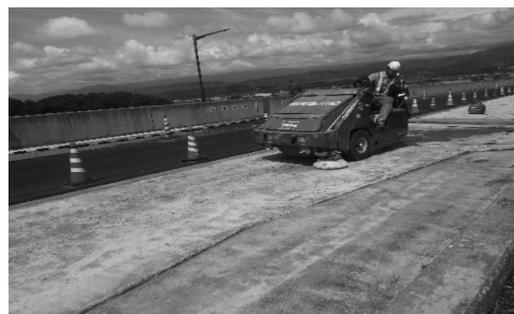
今回採用したエンジン床研削機で施工を行うにあたり、研磨後の屑の収集が人力で行うと効率が悪く新規の防水シートの接着性も懸念し、スーパーを導入した。（図-1にスーパー施工状況を示す。）

図-1 スーパー導入による清掃状況

スーパードライ導入により床版清掃速度も上がり、新規の防水シート施工時もスムーズに行うことができた。

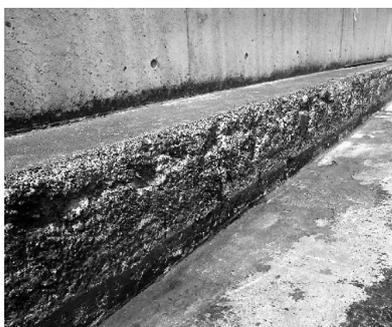
当現場は、冬季に塩カルを散布する地域に属しており冬季の塩カル散布による地覆部の塩害による損傷が確認されたため、施工方法を検討する必要があった。

補修方法を検討するにあたり地覆部の一番の損傷原因が冬季の塩カル散布により塩化物イオンが不導体被膜を破壊し、鉄筋に錆をもたらし腐食させてしまったと判断した。(図-2 地覆損傷状況)

図-2 塩カルによるコンクリートの剥離及び鉄筋腐食状況

上記の判断により、損傷箇所をコンプレッサーで撤去後、露出させた既設鉄筋の錆を入念に除去し既存の鉄筋の断面残存率が70%以下の箇所には、補強鉄筋を既設鉄筋に結束することで、欠損断面を補充し、(図-3 鉄筋防錆材塗布状況)

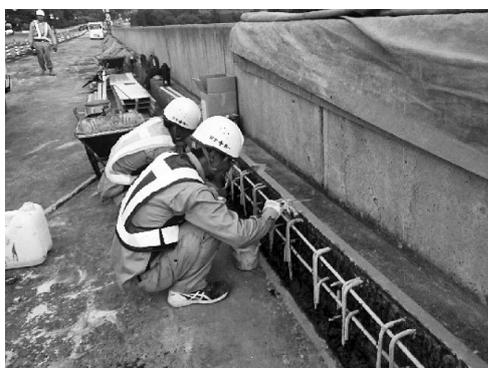
図-3 鉄筋防錆材塗布状況

また、既存のコンクリート断面には浸透性エポキシ樹脂プライマー及びエポキシ樹脂系接着剤を塗布し地覆の微細なひび割れの補強や新規のコン

クリートとの接着性を良好にした。

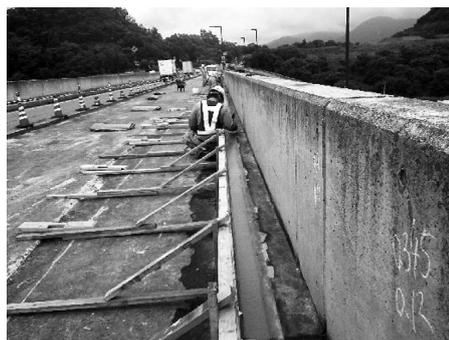
新規コンクリートの打設(図-4)は、24-8-25Bを採用した。

鉄筋のかぶりが当初と同じ断面で打設すると3 cm以下の箇所がでてしまうので、発注者と協議し橋梁に新規にかかる荷重も考慮し、鉄筋かぶりが平均4 cm以上になるようにし、型枠を設置した。また、コンクリート表面保護工法(図-5)を採用し、塩害の抑制を図った。

図-4 コンクリート打設状況

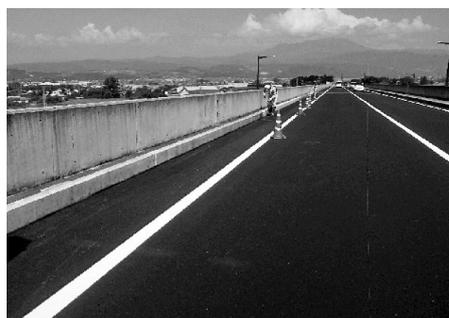
図-5 コンクリート表面保護状況
