14 施工計画

筒状ジオグリッド構造体を用いた 盛土法面災害復旧対策工事

株式会社 大本組

(1) 工事名：太陽光発電所造成地復旧工事

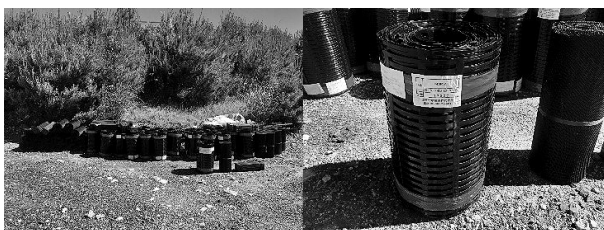
布団籠を施工する場合、中詰材として割栗石を使用することから、盛土材料である碎石のストックとは別に割栗石のストックヤードを確保する必要がある。マキセルは中詰材として現地発生土を想定しているため本工事では盛土材と同一の碎石を使用することとなり、ストックヤードの低減が可能となった。また、ジオグリッドはロール状にて搬入され、かつ軽量であることから現場内の狭小なスペースに分割してストックが可能となり、このこともヤードの低減に資することとなった。

図-3に搬入時の荷姿を示す（部材高さ50cm）。

図-3 マキセル荷姿

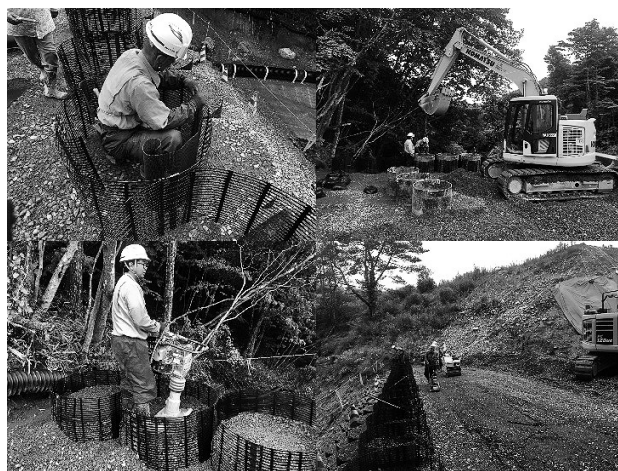
マキセルの施工に使用する各種部材は人力にて簡易に運搬可能であり、荷役機械の使用を低減することが可能となった。また、狭隘な場所での施工においては、盛土の進捗に合わせた資材の小運搬が簡易に実施できた。図-4に施工状況を示す。

図-4 施工状況

中詰材と盛土材料が同一であるため、マキセルと盛土の施工を同時に行い、適時中詰材を供給することが可能となった。このため連続した施工が可能となり、復旧作業の効率化を得ることとなった。

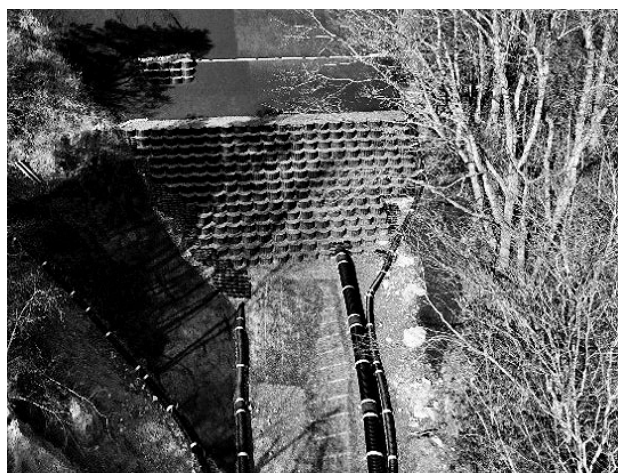
図-5 復旧完了
