## 住宅密集地における施工管理についての課題と対策

- (1) 工 事 名：社宅2号線道路整備工事
- (2) 発 注 者：尼崎市都市整備局
- (3) 工事場所：兵庫県尼崎市戸ノ内町5丁目地内
- (4) 工 期：2018.5.14～2018.11.30
- (5) 適用工種：道路工事
- (6) 工事概要

本工事は兵庫県尼崎市戸ノ内町地内の社宅2号線において、住宅密集地における排水構造物他、道路付属施設等の設置を行う道路の新設及び、改良を行う工事であった。

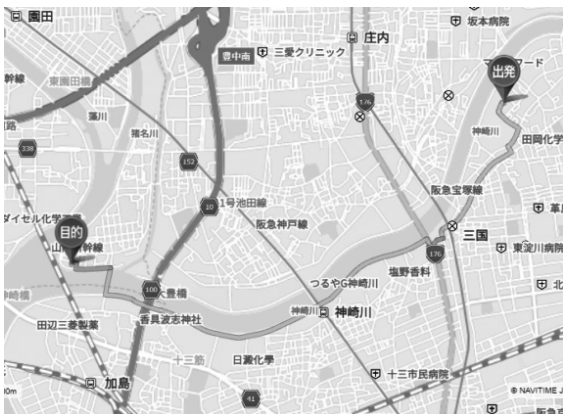
図-1 運搬経路図

るため、暑中コンクリートが適用される。そこで、出荷から1.5時間以内に打設が完了できるように、現場より近隣のプラントの選定、運搬経路、配車のタイムスケジュールの検討を行った。対応処置として、現場までの運搬距離約4 kmで運搬時間が約15分のプラントを選定し（図-1）、現場での作業能力を考慮のうえ、ミキサー車1台につき、出荷から打設完了までを1.5時間以内に終わらせる数量を発注し、車両の待ち時間を極力減らすよう、プラントとも密に連絡を取り合った。

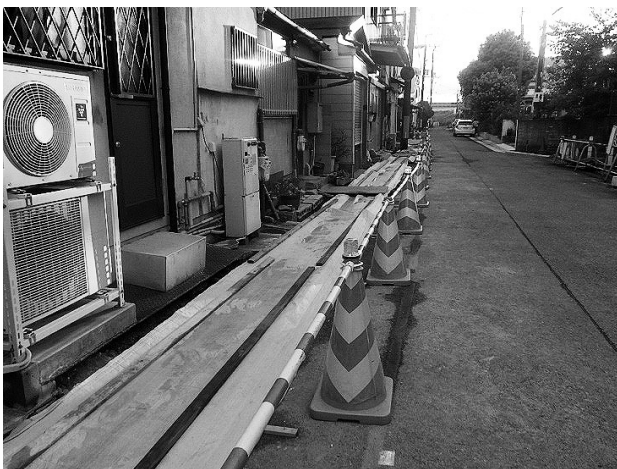
図-2 養生状況

コンクリートが直射日光や風により急激な乾燥を生じないように、仕上げ作業後、速やかに養生マットの設置及び散水を行った。(図-2)(図-3)

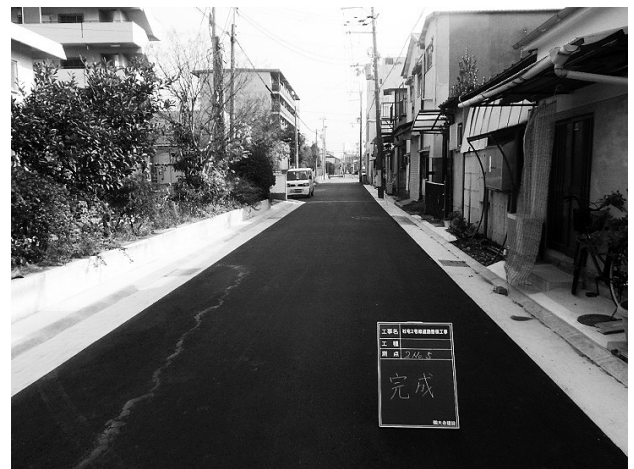
図-4 完成写真

また、上記の対応処置の結果、コンクリートの品質を損なうことなく、見栄えの良いコンクリート構造物が完成し、発注者や近隣住民様より非常に良い評価を受けた。近年、世界的な問題の地球温暖化により、気温は年々上昇傾向にある。コンクリートは、気温の変化によって大きく品質に影響を及ぼすことから、夏には暑中コンクリート、冬には寒中コンクリートの十分な対策をより慎重に検討していかなければならない。
