現地発生土の特性を生かした 調整池堤体盛土の品質管理

岡山県土木施工管理技士会

株式会社 大本組

工事概要

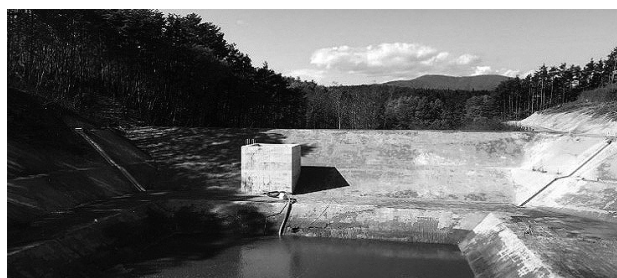
図-3 堤体盛土完了

堤体盛土は上記に加えて、試験施工により敷均し厚さ及び転圧回数を事前に決定し、実施工へフィードバックした。また、施工時は現場密度試験による締固め管理を実施することで、盛土品質を表-2に示す規格・頻度で確認の上、施工を進めた。

本工事は、現地盤土質性状や軟弱な現地土への改良効果が不明確な中で、強度や止水性などの高い品質管理を求められる調整池堤体盛土であったが、追加調査及び配合試験の実施により、詳細な施工計画と、品質確保のための管理手法を確立することで、良好な施工実施となった。
