トラス橋の補強材設置

東日本コンクリート株式会社
菅野 剛

工事概要

- (1) 工事名：柳津大橋橋梁耐震補強工事
- (2) 発注者：宮城県東部土木事務所
- (3) 工事場所：登米市津山町柳津地内
- (4) 工期：平成30年3月23日から
令和元年12月28日まで

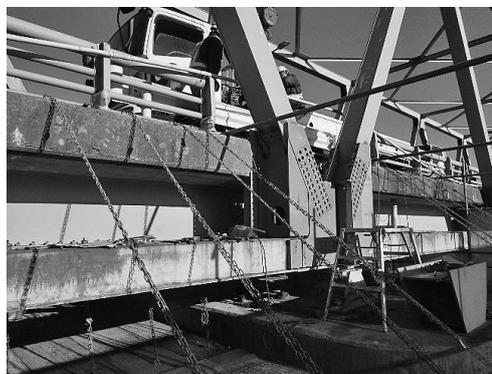
図-1 補強材設置作業

続いてボルト孔のズレと削孔機の問題については、既設添接板を避けるための部材数が多く、補強材を現場に合わせて設置すると孔がズレてボルトが挿入できない懸念があった。さらに、今回の補強材は組み合わせた合計の厚さが120mmと厚く、既存の現場用削孔機では100mm程度までしかあけられないという問題が発生した。

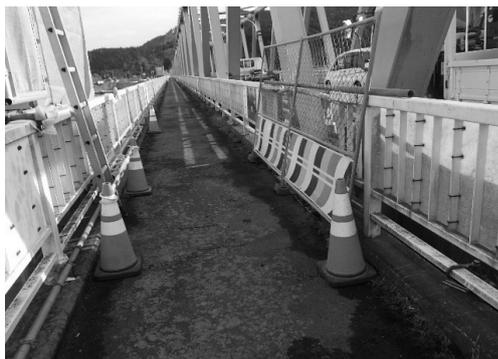
図-2 地覆撤去箇所フェンス設置

しかし、この撤去範囲では、施工範囲内の地覆

を全撤去しなければならず、新たに撤去した箇所
に落ちる恐れが出てきた。そこで、補強工事施工
中に地覆撤去箇所歩道側にはフェンスを設置、
車道側では仮設ガードレールを設置して歩行者及
び車両の撤去箇所への落下防止措置を行った。さ
らに、フェンス・仮設ガードレール両方の前後の
点滅灯付きのカラーコーンを置き危険箇所を明示
した。

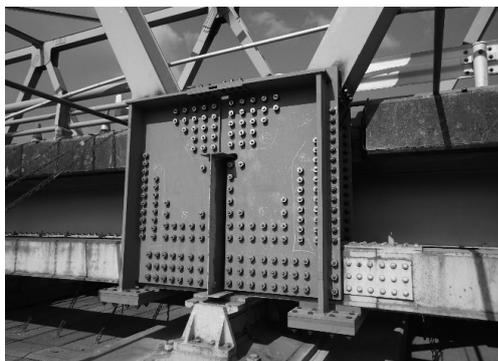
図-3 補強材設置完了

ボルト孔のズレと削孔機の問題は、表層の補強
材にのみ工場で孔をあけ、現地ではその孔をガイ
ドにその他部材に削孔位置の痕を付け表層の補強
材を一度外し、その痕に沿って部材およびトラス
橋に孔をあけ、もう一度補強材を付け直すという
方法で孔をあけることにより全てのボルトを無事
挿入できた。
