3 施工計画

市街地における水門改修工事の工夫

(公社) 高知県土木施工管理技士会

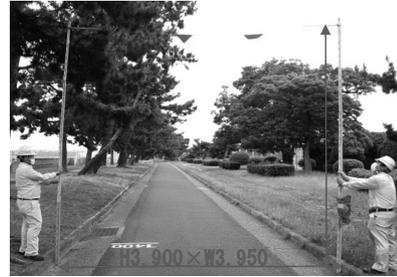
図-5 必要空間の再現

搬入路を5つのブロックに分け（図-4）、スタッフとロープを用いて必要空間を再現し（図-5）、通路内の各松の木に割り当てられている管理番号（図-6）をもとに一覧表を作成し、計測した。（図-7）

調査範囲は浜寺公園内「浜寺水路」側通路約2kmとし、調査方法は一般的な70tクラスのクレーンが走行時に必要な空間（H4.0m×W4.0m）を基準（図-3）に、今回使用予定クレーン車の全高3.75mと園内通路道幅3.95mを考慮し、計測寸法をH3.9m×W3.95mとした。

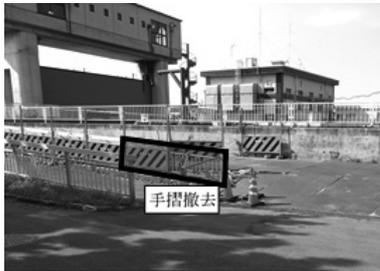
図-8 搬入口の拡幅

る10 t車の進入が不可能であったため、入口のアルミ手摺を2スパン撤去し、入口の拡幅を行い、重機・車両の旋回を可能にした。(図-8)

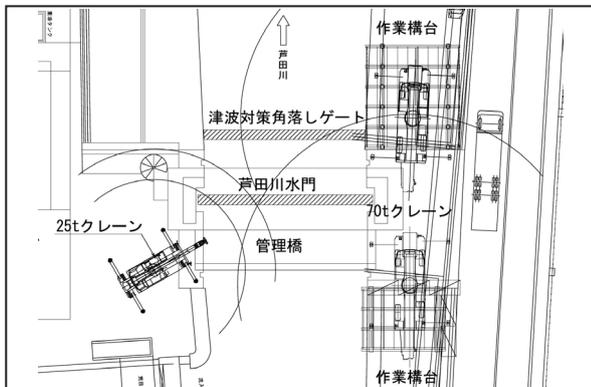
図-9 作業構台の設置

②クレーン設置位置を確保するため、右岸側の上下流側に作業構台を設置することで70tクレーンの設置が可能となった。(図-9)

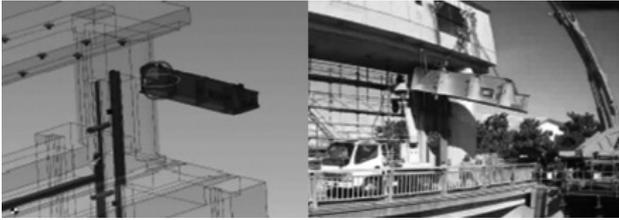
図-12 シミュレーションと実際の施工状況

②扉体据付において、扉体端部の高さ6.6mに対して、管理橋からの操作台の高さが7.47mと狭く、扉体端部が据付可能か事前に検討する必要があった。また、操作台の下へクレーンのブームを入れることができないため、先に操作台に設置した吊フックとチェーンブロックにて扉体を引込み、吊下げる計画とした。

3Dモデルを使用して、扉体端部の据付時のシミュレーションを行うことで、想定していた方法で据付可能であることの確認ができた。これにより、玉掛他作業員全員で据付のイメージを共有することができ、安全に作業を行うことができた。(図-12)

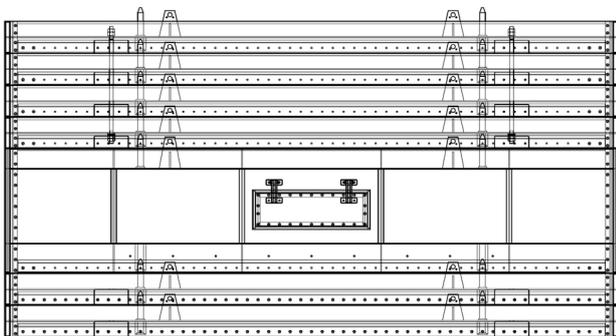
図-13 仮締切ゲートに設置したフラップゲート

また水中ポンプを使用することにより、深夜の仮排水設備（発動発電機、水中ポンプ）の騒音・振動が懸念されたため、水中ポンプを使用しない水替方法について検討を行い、仮締切ゲートに自然排水可能なフラップゲートを取付け、流入量 $0.08\text{m}^3/\text{s}$ に対して水位差 1m で $0.428\text{m}^3/\text{s}$ の排水量を確保することを提案した。これにより、内水位の常時監視が不要となり、働き方改革の実行とともに仮排水設備による騒音・振動を発生させることなく水替えを行うことができた。(図-13)

①当初の計画では、仮締切ゲート設置後内水位が高くなった場合は、水中ポンプを稼働させて内水を排除する計画であったが、内水位の常時監視が必要となり、雨量が多い場合は24時間態勢での監視が必要となる。
