7 施工計画

地震により損傷したスパンドレル・ブレースド・バランスドアーチ橋の撤去

エム・エム ブリッジ株式会社

- (1) 工 事 名：第一白川橋りょう復旧工事
- (2) 発 注 者：南阿蘇鉄道株式会社
- (3) 工事場所：熊本県阿蘇郡南阿蘇村
- (4) 工 期：令和2年2月29日～

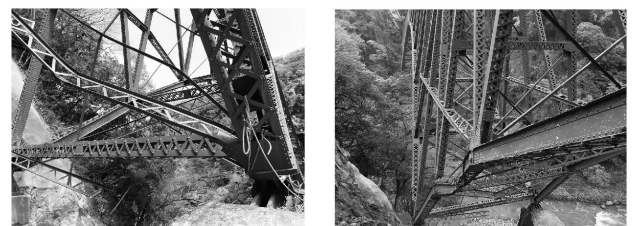
図-2 地震による被災状況

第一白川橋梁は、一級河川白川に架かり、南阿蘇鉄道高森線 立野駅～長陽駅間に位置する全長166.3mの単線鉄道橋である。昭和2年に建設された本橋は、2ヒンジスパンドレル・ブレースド・バランスドアーチと呼ばれる国内でも数少ない橋梁形式を有しており、平成27年度には、選奨土木遺産として選出された（図-1）。しかし、その翌年の平成28年4月に熊本地方を襲った最大震度7の地震により、この第一白川橋梁も大きな損傷を受けた。図-2に、被災状況を示す。地盤変動による支点沈下および支間方向の支点移動が生じ、さらには崩落した土砂の衝突もあり、複数の部材が座屈・破断などの損傷を受けた。さらに、見た目には健全に見えても、降伏応力を超えるほどの残留応力が生じている部材も多数あるとの見解から、架け替えを余儀なくされた。

(a) 支点変位

(b) 部材変形

図2-(a)に示したように、地震により本橋の中央径間は、230mmも支間長が短くなる支点変位が生じており、そのため、上方向に180mm程度反り上がるような変形が生じていた。この結果は、事前解析でも約178mmの変形を再現出来ており、解析モデルの妥当性を確認するものである(図-5)。

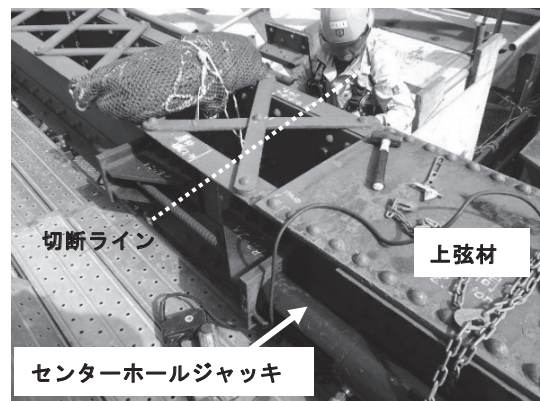
図-6 上弦材変位拘束治具

(a) 変位拘束治具

(b) 切断後(ジャッキ解放前)

(c) 切断後(ジャッキ解放後)

そこで、図-6に示すように、切断位置にセンターホールジャッキを用いた変位拘束治具を設置し、引張力を相殺する圧縮力を導入した状態で上弦材の切断を行うこととした。これにより、変位を拘束した状態で安全に切断することができ、切断後には、徐々にジャッキ反力を解放していくことで、緩やかな変位となるようコントロールし、衝撃的な応力解放を防止することが可能となった。

それと同時に、この解析結果から、上弦材には最大で約80tの引張力が生じており、切断により、引張力が解放されることで、最大で220mmもの衝撃的な相対変位が生じることが予想された。そのため、切断による衝撃的な変位を防止する対策を事前に実施する必要があった。

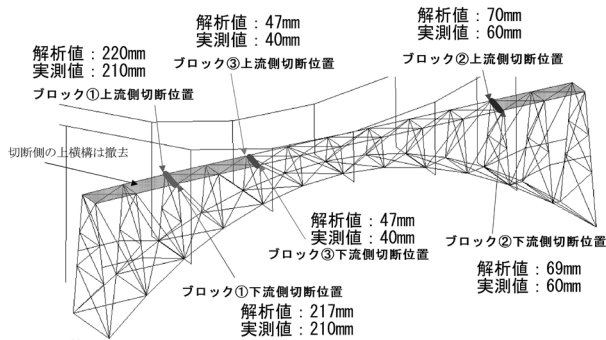
図-7 上弦材切断時の変位

ジャッキ反力解放後の切断面相対変位を計測したところ、解析値220mmに対して、実測値210mmと、ほぼ一致する結果となり、その他の変位が予想された箇所も解析値と一致した(図-7)。
