# 13 施工計画

## 黄瀬川大橋災害復旧 橋桁撤去～仮橋開通までの42日間

工事概要

- (1) 工事名：(仮)黄瀬川大橋災害復旧工事
- (2) 発注者：静岡県沼津土木事務所
- (3) 工事場所：静岡県沼津市～駿東郡清水町
- (4) 工期：令和3年7月21日～8月31日
- (5) 既設撤去：鋼単純鈹桁橋2連【本線橋】  
鋼単純鈹桁橋4連【側道橋】
- (6) 仮橋架設：組立式単純ワーレントラス橋

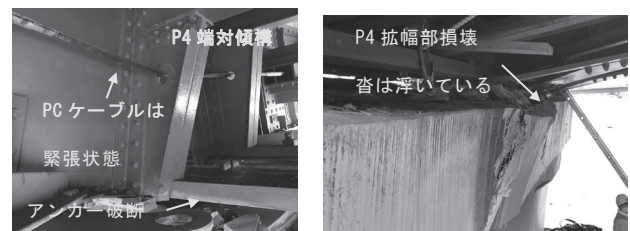
7月7日より橋梁点検車、小型ドローンを使用し、P3, A2の調査を開始した。P4橋脚については傾倒防止対策(根固め工)完了後、調査を行った結果、桁連結板や沓アンカーボルトの破断、沓座コンクリートの破壊がみられ、落橋に対する機能が期待できない状態であった。(図-3)

図-3 P4被災状況

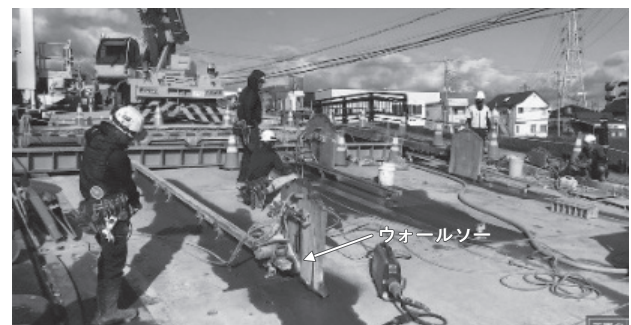
図-6 床版切断状況

床版コンクリートの橋軸方向切断位置は、実橋試掘した結果、縦桁上のみ馬蹄形のずれ止めがあったため、ずれ止めの切断も兼ねて縦桁上とした。橋軸直角方向は撤去ブロックの運搬サイズと重量から2mピッチとした。

切断方法は縦断勾配が15%でも施工可能なウォールソー工法を採用し、河川内に濁水を流さないよう桁下防護工でポンプアップしながら64ブロックに切断した。(図-6)

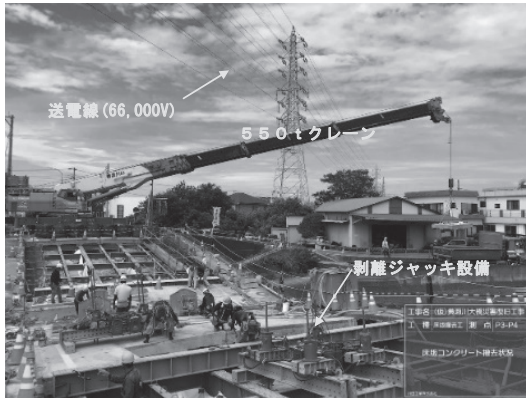
図-7 床版剥離・撤去状況

床版ブロックの撤去はP3, A2の両端からP4中央に向かって3段階で左右交互に行うことによって、P4上の床版摩擦支持力を均等に除荷でき、最後まで第5径間が移動する事はなかった。(図-7)

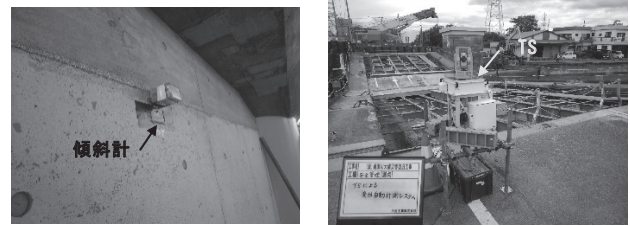
図-8 傾斜計 (P4) とTS自動追尾システム

撤去時はWEBカメラによる橋梁、河川の常時監視や、傾斜計、トータルステーション (TS) による構造物の変位計測、気象モバイルKIYOMASAを利用した気象情報の収集を行った。(図-8)

特に傾斜計とTSは、自動観測の間隔をそれぞれ1分,30分とし、許容値(傾斜0.5°, 変位20mm)超過の際は職員、作業員に警報アラームにて知らせ、退避できる体制を整えた。結果的に許容値の超過はなかったが、作業員に安心感を与えられた。

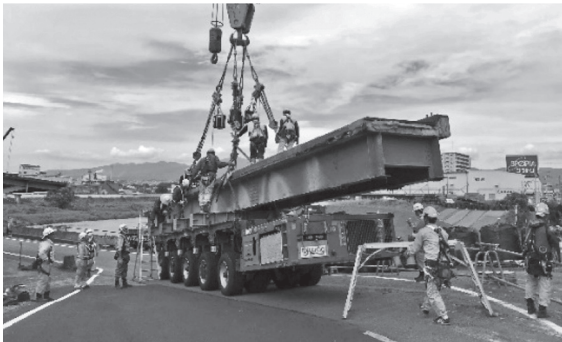
図-10 多軸台車搭載状況(側道橋)

クレーンにて撤去した桁は第4径間が河川管理通路上、第5径間が市道上に待機させた多軸台車に搭載し、解体ヤードまで運搬した。(図-10)多軸台車の空荷進入・桁運搬の際は通行止めをかけ、一般車両を迂回させた。規制時間は、市道を24時間使用する近隣の製紙工場と協議し、撤去は14時～16時、仮橋設置は14時～17時及び0時30分～3時30分を基本とした。

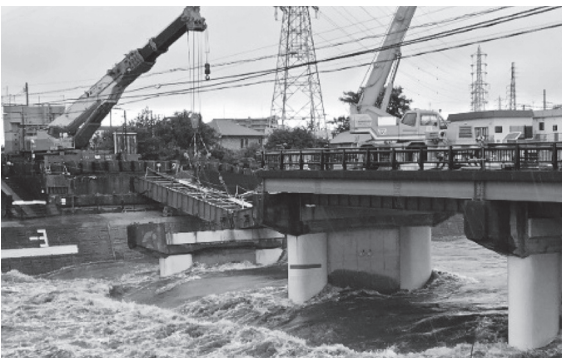
図-11 濁水下での本橋撤去(8/15)

当初、通行止め時間の制約から、撤去は1日1ブロックとしたため8日間で撤去する計画であった。しかし8月31日の開通を考えると最低でも2日間の短縮が必要だったため、地元と協議し、1日2回の通行止めの中、第4径間、第5径間の順で撤去できる日に2ブロック撤去を実施し、氾濫水位(退避水位)ぎりぎりの中、6日間で撤去を完了させた。(図-11)

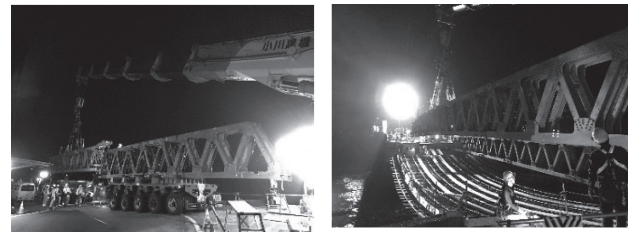
図-12 応急組立橋 地組・架設状況

仮橋には国交省が富士市に保管している応急組立橋(総重量120t)を使用した。応急組立橋の寸法に合わせてA2橋台を早強コンクリートで作直した。また河川内のP4撤去作業と並行して主構トラスの地組を行い、4台の多軸台車にて河川管理通路へ分割運搬した。主構トラスは通行止め時間内に市道上の多軸台車で1本に地組し、昼夜で2主構を一括架設した。(図-12)床桁、縦桁、グレーチング床版、歩道の2次部材は事前に設置したワイヤーブリッジを利用し、撤去同様にブーム長、角度を制限しながら架設し、完成した。(図-13)

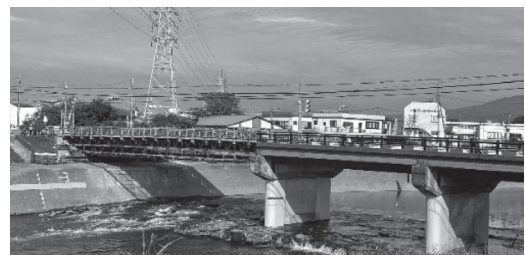
図-13 仮橋完成・開通
