3. 工夫・改善点と適用結果

3.1 事前検討と施工計画

3.2.1 遠隔操作式バックホウのMC制御

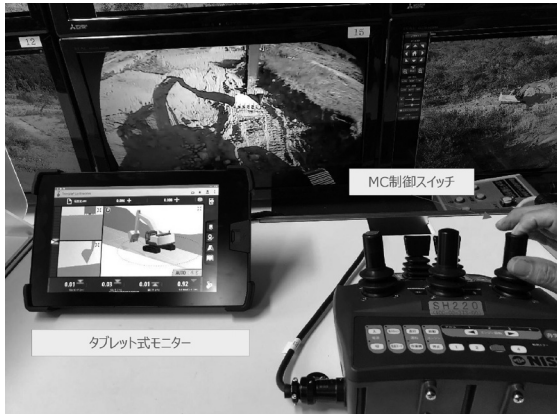
図-3 施工状況（遠隔操作側）

無人化施工技術は、有人による機械施工に比べて作業品質や効率が劣る、オペレータが少なく技量不足などの課題があると言われていたが、これはI-Constructionの普及により大きく改善されていると感じる。無人化施工でICT施工を行う場合、バックホウにおいてはMG（マシンガイダンス）が主流となっているが、仕上げ部分に関しては、スピードや仕上がりはオペレータの技量に左右され、かつ通信のタイムラグが0.2/sec程度あるため感覚的な慣れは必用でありオペレータの負担は大きい。それらを改善させ、さらに効率化を図る目的で、遠隔操作式バックホウでは世界で初めてのMC（図-3、4）に挑戦することで、課題がクリアされ生産性向上を図ることが出来ている。

無人化施工において、通信遅延からくる操作感覚の違いがあり、マシンガイダンスよりマシンコントロール技術を用いた方が、明らかに作業が効率化されオペレータの負担も軽減されている。

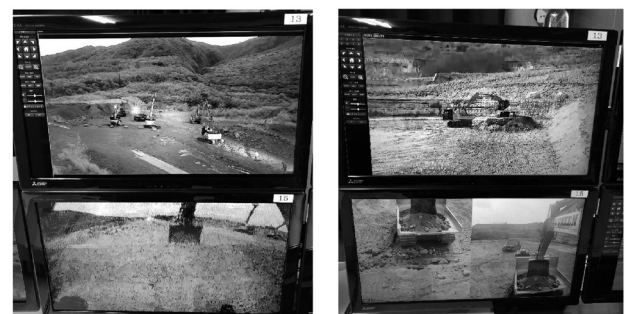
図-7 HDカメラ利用

1日の施工時間はカメラ車の配置や撤去時間とVDT作業による休憩時間等を考慮すると標準で6時間程度である。また本工事の施工時期は冬季であり、日照時間が短く作業時間はさらに短縮される。特に夕暮れ時付近では画像の性能差が顕著に表れる。（図-7）左画像は11月下旬の午後5時15分頃の映像で、比較用にアナログカメラを利用（図-7、左下）している。作業時間のロスを防ぎ効率化するには画質も重要な要素である。また画質が悪いとより画面を注視し負担が増え、状況によっては映像が見づらく重機災害に繋がる恐れもあるためHDカメラを採用している。

（図-7、右側）

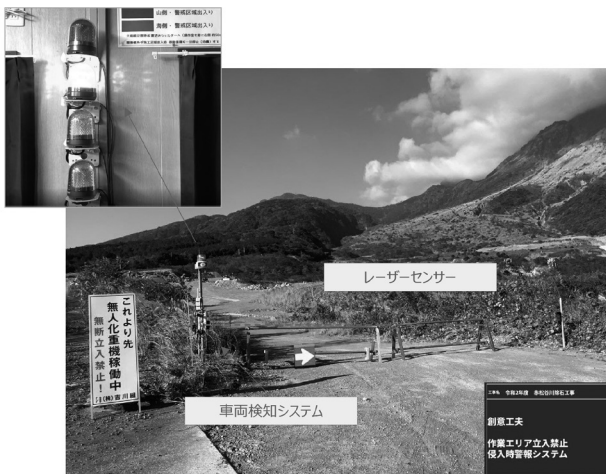
図-8 車両検知システム

有人施工エリアを無くし、無人化施工エリアのみで作業を行う場合、進入者の防止対策は重大災害に繋がる可能性が高いため必須である。施工中は、基本的にA型バリケードを設置し看板で注意を促している。それを越えて進入した場合、レーザー式センサーが反応し無人化施工の操作室内でも、パトランプと音で告知する仕組みを作り、進入者がある場合はクローラーダンプを一旦停止させ、進入者の状況を確認するよう対策を行っている。（図-8）

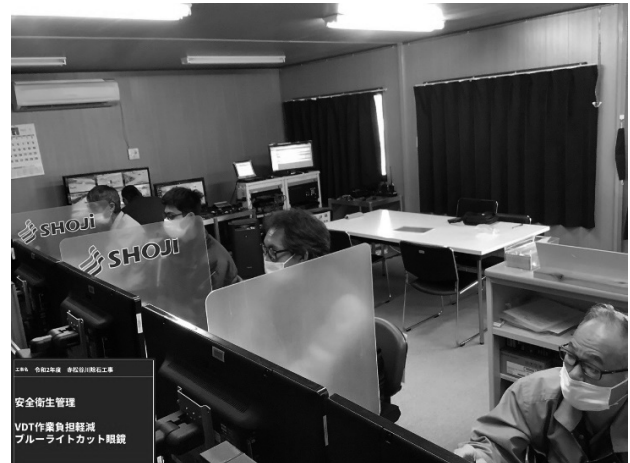
図-9 操作室内の環境整備

次の対策を行うことで、施工進捗を落とす要因を作らないようにしている。（図-9）

ブルーライトカットメガネの着用と、ローテーションによる1時間に10分程度の休憩時間確保、前述したHDカメラの採用。

操作関係者以外の入室制限（5名まで）を行い、来客時は窓を開けて換気。入室時はマスク着用検知機能付き非接触型体温測定機を設

置し入退室記録も同時に行う。作業員への対策は両側1m程度の間隔を確保し間仕切りを設置、加湿機能付き空気清浄機や自動アルコール消毒液散布機等を設置し作業環境を整備している。
