# 24 安全管理

## ICT を活用した鋼橋架設における安全管理の工夫

- (1) 工 事 名：茂市橋上部工工事
- (2) 発 注 者：東北地方整備局三陸国道事務所
- (3) 工事場所：岩手県宮古市茂市地内
- (4) 工 期：自)平成30年9月5日  
至)令和2年3月25日
- (5) 橋 長：177.0 m
- (6) 橋梁形式：鋼4径間連続5主鈎桁橋

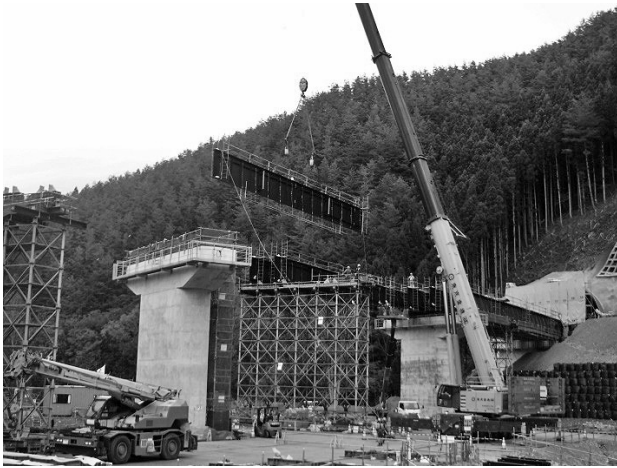
図-3 鋼桁の架設状況

鋼桁の架設状況の写真を図-3に示す。

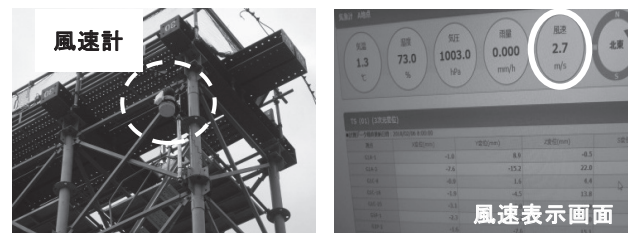
図-5 風速計設置状況 図-6 風速監視画面

一般的な現場での風速管理は、現場の見やすい箇所に吹き流しを設置して、管理者や重機オペレータが目視で確認する方法が採られる。しかし、吹き流しによる確認方法は目安に過ぎず、特に移動するクレーン位置での風速が確認できない。そのため、施工計画で強風時の作業中止基準を定めるとともに、クレーンブームの頂部に、常時監視型デジタル風速計を設置し、クレーンオペレータが運転席モニタで常時確認できる様にした。また、全てのベント設備の頂部にもデジタル風速計を追加し、桁の架橋高さでのリアルタイム風速を確認できるようにした。さらに、ICT技術を活用し、計測値をWi-Fi設備を介してクラウド上に保存し、あらかじめ設定した管理限界風速を超過した場合は、現場代理人や監理技術者の携

帯電話にアラートメールで連絡する仕組みとしたことで常に、システム画面を監視する必要がなくなった。

クレーンブーム頂部風速計設置状況を図-4に、風速計設置状況を図-5に、現場事務所での風速監視画面を図-6に示す。
