FCを使用したベント架設における 安全管理と閉合時の継手精度管理

日本橋梁建設土木施工管理技士会

日本ファブテック株式会社

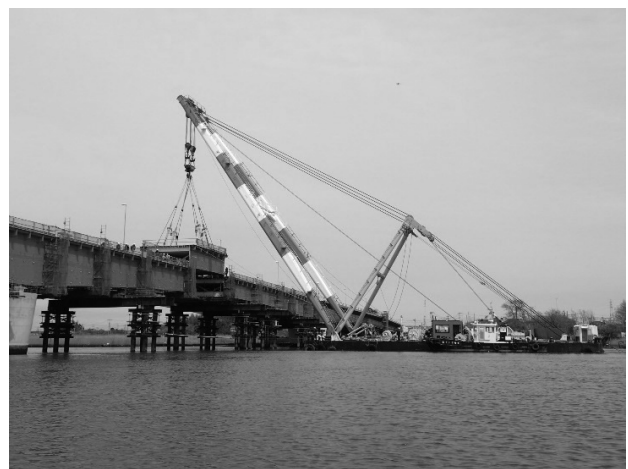
図-1 FC架設状況写真（閉合ブロック架設）

湊大橋中央径間工事は、一級河川那珂川の流水部の架設となるため、フローティングクレーン（以下、FC）架設工法を採用した。（図-1）

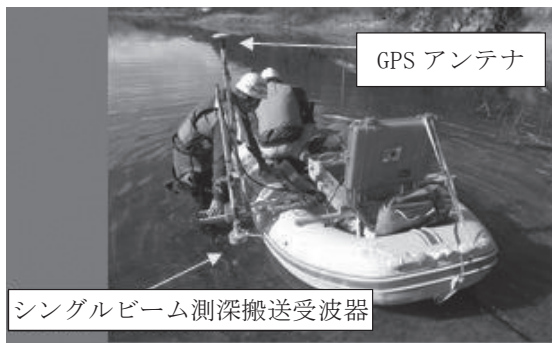
- (1) 河川内の地形を再確認するために、シングルビーム深浅測量（単一の音波を直下に発射し、その音波が水底で反射して受信するまでの時間を取得し、水深に換算して地形を計測する手法）を使用して可視化した。それにより、氾濫による変化はあったが、立案していた架設計画で問題ないことを確認することができた。

図-2 シングルビーム深浅測量状況
