漁港工事での基礎捨石工における ICT 技術活用について

(一社) 北海道土木施工管理技士会
株式会社 高木組
監理技術者
井口 誠也

工事概要

- (1) 工事名：砂原漁港外2港東防波堤改良その他工事
- (2) 発注者：北海道開発局 函館開発建設部
- (3) 工事場所：北海道茅部郡森町字砂原
- (4) 工期：令和2年6月16日～令和3年3月26日

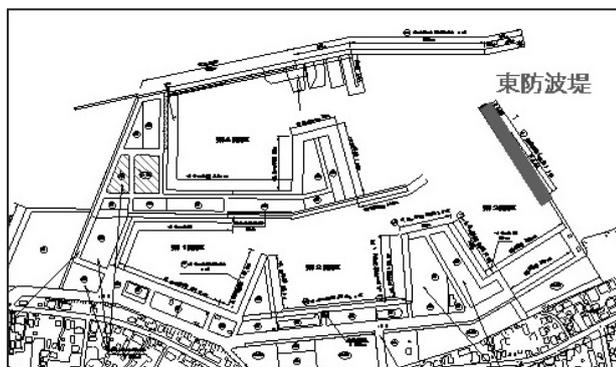
図1 施工位置図

本施工は、砂原漁港において、東防波堤の既設の被覆根固めブロックを撤去し、基礎捨石マウンドを拡幅してサブプレオフレーム（新工法）及び被覆根固ブロックを再設置し、既設防波堤の波力抵抗及び越波の際の被覆効果の増大を目的とした改良工事である。（図1）

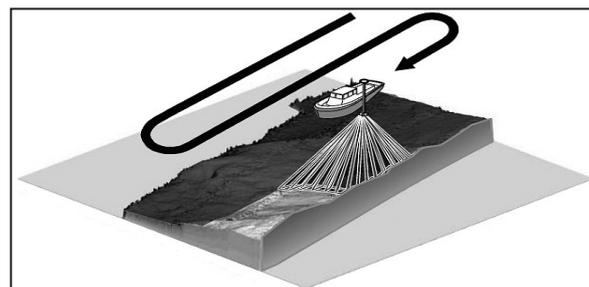
図2 ナローマルチビーム測深機による深淺測量イメージ図

既設ブロック撤去完了後に、現況地盤の確認と既設マウンドの土砂堆積状況の確認を兼ねて、マルチビーム測深機による測定を行った。

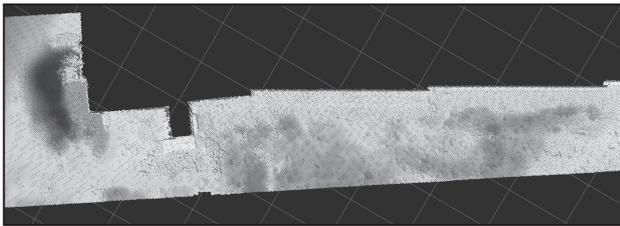
図4 既設ブロック撤去後の点群データ

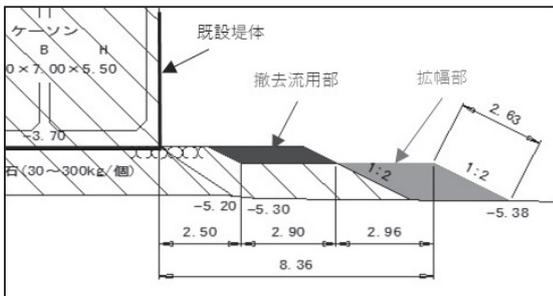
図5 青部分が撤去流用部で、既設堤体から1.5m程度しかない

- ② マルチビームによる測定完了後、3次元マシンガイダンス (GNSS) を搭載したバックホウ台船を用いて既設マウンドの一部撤去 (流用) を行った。撤去箇所が既設堤体の傍であり、過掘りによる既設堤体への影響を考慮し、本施工方法を採用し施工を行った。(図5、6、7)

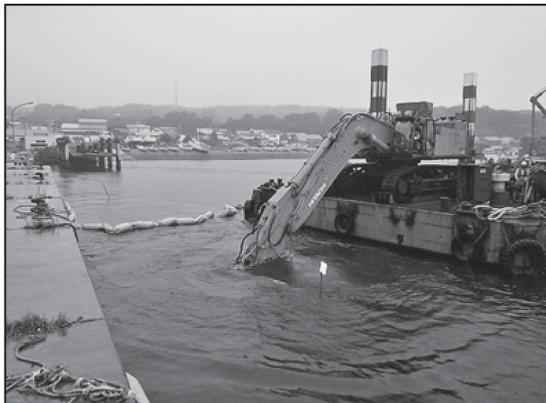
図6 GNSSによる施工状況

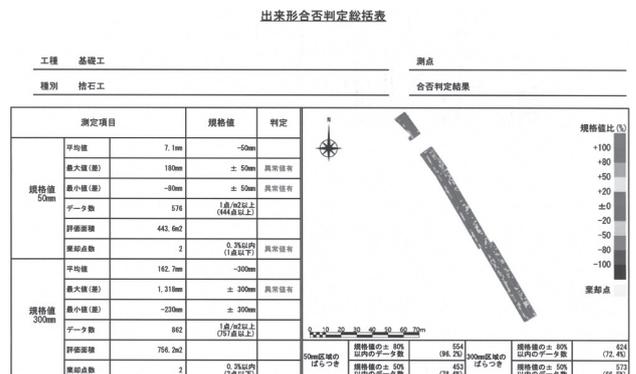
作成したヒートマップ (図8) を見ると、大きな異常値が数点発生し、規格値 $\pm 50\text{mm}$ と $\pm 300\text{mm}$ で各々2点ずつの4点発生していた。

測定した評価面積の0.3%以内の棄却点数があり、規格値 $\pm 50\text{mm}$ では1点以下となり、2点であるため異常値ありの判定となった。

また、規格値 $\pm 300\text{mm}$ では2点以下となり、2点であり合格の判定となった。

図8 出来形判定総括表

本均し部分の異常値 $+180\text{mm}$ は、波除提

と既設岸壁が直角になりマルチビームを照射した際に、乱反射が起り正確な計測が出来なかったためと考えられる。(図8、9)(測定解析：コンサル談)

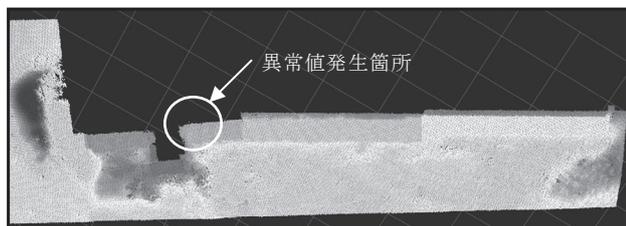
図9 基礎工完了後の点群データ

また、荒均しの法面部では、法面中間付近から全体的に設計基準高さより高く出ている。これは、施工箇所が砂の堆積が生じやすい場所であり、捨石の施工中や施工完了後もエアリフトを使用して砂の除去を行っていたが、マルチビーム計測日の時点で砂が堆積していたことによる。

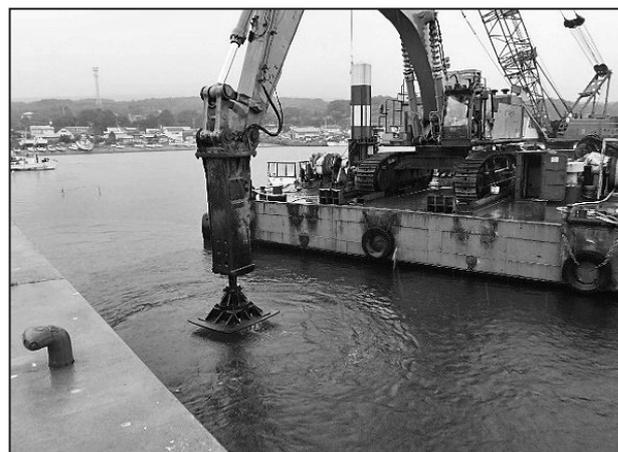
図10 既設基礎捨石天端撤去・捨石投入後、本均しタンピング状況

そのため、3次元マシンガイダンス (GNSS) 搭載バックホウのバケットアタッチメントをタンピング用のアタッチメントに取り換え、マシンガイダンスを使用した基準高さの管理で基礎捨石天端のタンピングによる本均しを行った。出来形精度は規格値を十分満足していた。(図10)
