## 鋼製橋脚設置工事における CIM データ活用の取り組み

- (1) 工事名：①R1横環南栄IC・JCT鋼製橋脚設置工事  
②R1横環南栄IC・JCT鋼製橋脚設置その3工事
- (2) 発注者：①②国土交通省 関東地方整備局  
横浜国道事務所
- (2) 工事場所：①②神奈川県横浜市栄区田谷町地先
- (4) 工期：①自) 令和2年3月17日  
至) 令和3年10月29日  
②自) 令和2年3月17日  
至) 令和3年8月31日

本工事は、高速横浜環状南線の栄IC・JCT（仮称）（図-1）内の、鋼製橋脚「①AP5, AP6, CP0橋脚」「②AP8橋脚」の製作・架設を行う工事である。橋脚の架設には、200～300t級の吊能力があるクローラー式クレーンを使用し、左右の柱を架設後、隅角部・横梁を順次架設しながら施工を行った。

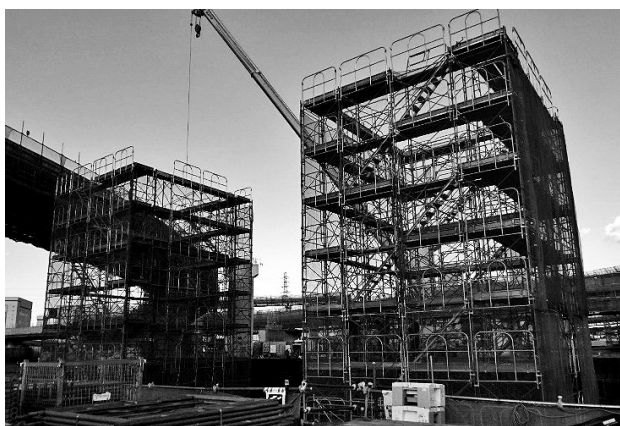
橋脚の架設において、柱部の架設時及び継手作業において足場が必要となるため、架設に先行して昇降設備を組み立てておくことがある(図-3)。そのため、架設済みの橋脚に加えて昇降設備分の幅を考慮してクレーンのブームとの離隔を確認し、クレーンの据付位置を決めておく必要がある。

図-3 昇降設備の先行組立状況

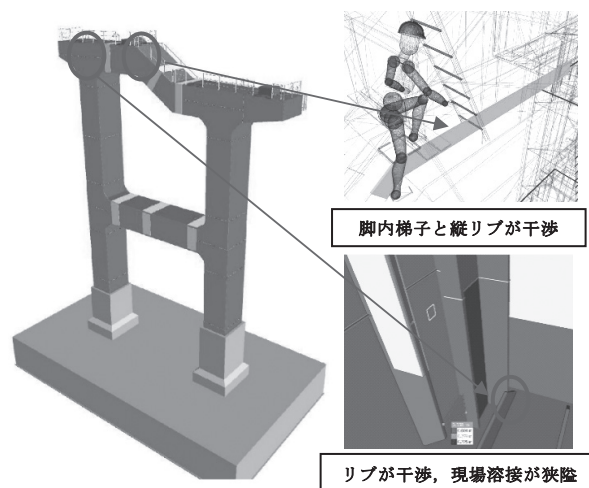
設計図面から3Dモデルを作成し、立体的にあらゆる角度から主構造と付属物を確認し、先の3線交差部における溶接作業上の干渉確認及び図面修正を行った。設計照査の段階において、鋼製橋脚に設置される付属物(脚内梯子、水抜きパイプ等)を3Dモデル化し、付属物の干渉チェックを行い現場施工となつてからの不具合が発生しないように確認した。

図面上で設計照査が完了した図面を用いて、3Dモデル化し別々で表現されている図面を組み合わせることで、干渉等の問題がないか再度確認している。平面図、断面図、側面図と各々で表現がされている2次元の図面同士の組合せに比べて、3Dデータであれば座標の設定が適切であればデータの組合せも容易にでき、干渉チェック時間の短縮につながった。

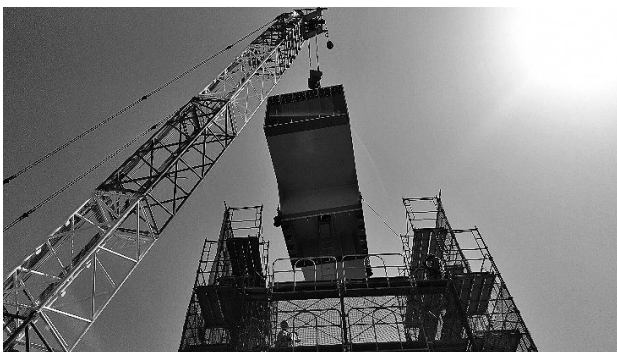
図-5 実際の架設状況

と昇降設備との離隔が十分とれていることを事前の検討段階で確認することができた（図-4）。従来は2次元の図面を用いて、クレーンの据付位置と架設地点との寸法等を手作業で確認しながら検討をしていたが、CIMモデルを活用することでより現実に近いイメージで確認することができ、実際の施工においても構造物との干渉等の不具合も無く工事を完了することができた（図-5）。

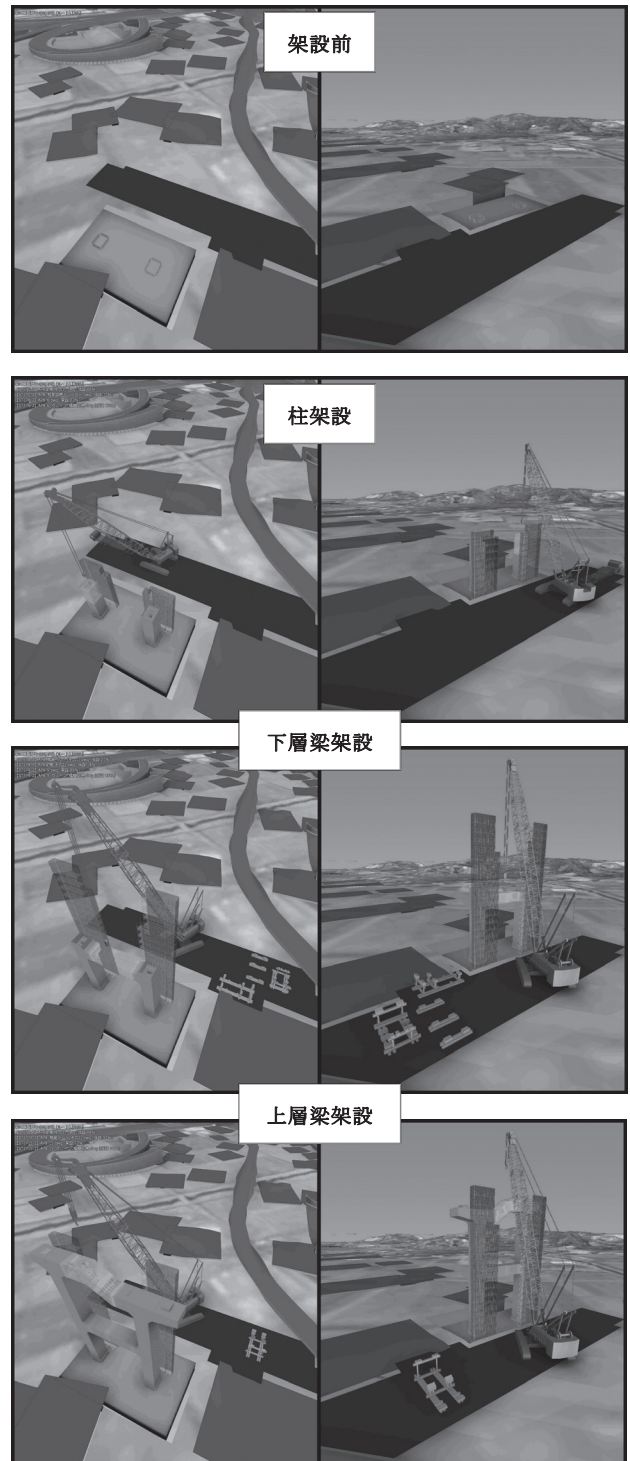
また、架設ステップを再現し、施工計画において時間軸を考慮したステップの4D可視化（図-6）を行うことにより、検討段階で考えていた架設順序に問題等がないかを、部材の地組スペースなどその時点の施工ステップにおける作業ヤードの使用状況を確認しながら、適切な施工順序に組み替えることができた。また、架設途中における構造物の安定性について、計算上だけでなく視覚的にもしっかりと支持された状態であることを確認することが出来た。

図-6 架設ステップ動画

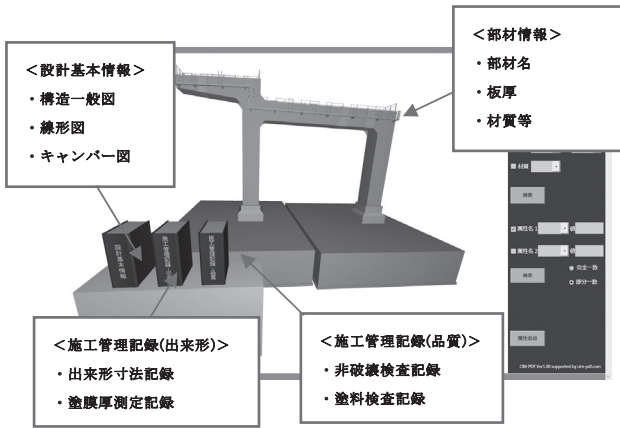
3-3. 施工時記録、部材情報等のデータベース化  
作成したCIMモデルに施工時に発生する属性情報として、施工管理記録、品質管理記録の他、該当構造物の設計基本情報や部材の材質などの情報について登録した（図-7）。

図-7 施工時情報のデータベース

特定のソフトウェアをインストールすることなく利用できるメリットがあるため、利用ソフトは「CIM-PDF」とした。無償のPDFリーダーでCIMモデルを自由に拡大縮小、回転、断面表示ができ、部材をクリックすると付与されている属性情報がリンクしており、ポップアップで表示できるため、将来の維持管理の初期データとして活用が可能である。

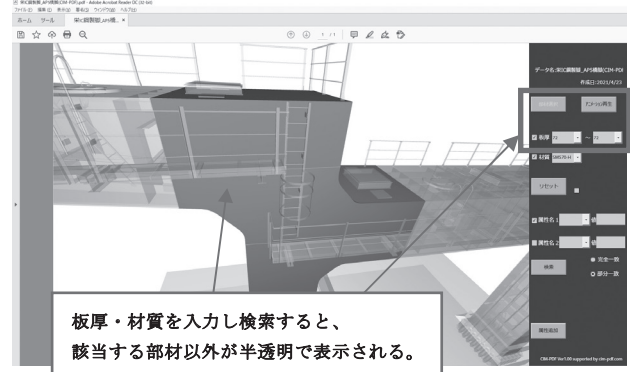
「設計基本情報」として、図面の他に部材の板厚・材質を検索すると該当する部材以外が半透明で表示されることで視覚的に確認できる機能を設けた(図-8)。過去に施工された補修補強工事

図-8 部材情報の検索機能
