目 次

I. 技 術 論 文

施工計画

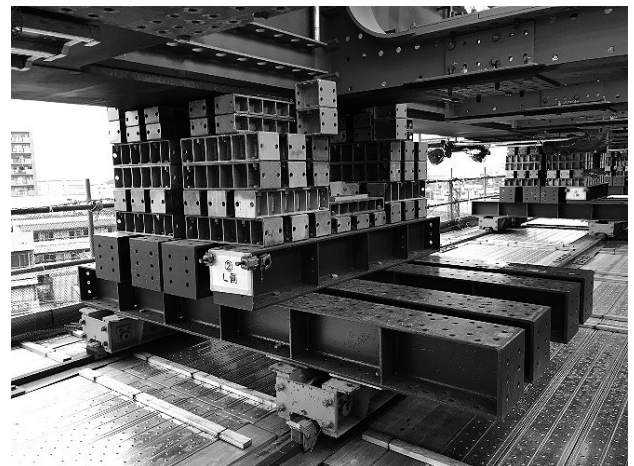
図-4 台車設備 (L側)

トラスへの補強を行わないために、トラス下弦材の全格点のL側とR側に計16台の台車を配置して、トラス縦送りを実施することとした。しかし図-4に示すように、台車がトラスを多点支持した状態で軌条桁上を走行した場合、軌条桁のたわみによって台車反力が逐次変化する。また、阪急線とJR線が交差するヤード条件から、送出し区間途中にある中間ベントは橋軸方向に対し斜角に軌条桁を支持しているため、トラス縦送り時に軌条桁のL側とR側でたわみ差が生じる。そのため台車反力バランスが崩れる懸念があり、軌条桁のたわみ性状と台車反力の関係を事前に確認する必要があった。

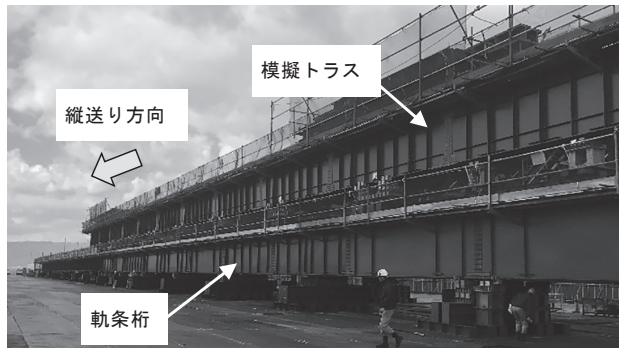
図-7 トラス縦送り実証実験

工事着手前に、大阪港の夢洲にて架設時と同一の軌条桁と支持条件を再現した実証実験を行った(図-7)。なおトラスの代替として、仮設の桁に設計重量相当のウエイトを搭載(模擬トラス)し、実使用する台車で支持した。

実証実験では、縦送り時の軌条桁のたわみ変化にジャッキ反力自動制御管理システムが正常に作動することの確認、およびその時のダブルツインジャッキの限界牽引速度の確認を行った。

実験結果からダブルツインジャッキ限界牽引速度は1.2m/分であった。この結果より、トラス縦送りに要する時間は約60分であると実証できた。また、模擬トラスを1m毎移動して静的載荷で確認した軌条桁のたわみ値は解析値とほぼ同一であることを確認した。以上の結果を踏まえて、トラス縦送り計画と設備の検証を行い問題ないと判断して実施施工を行った。

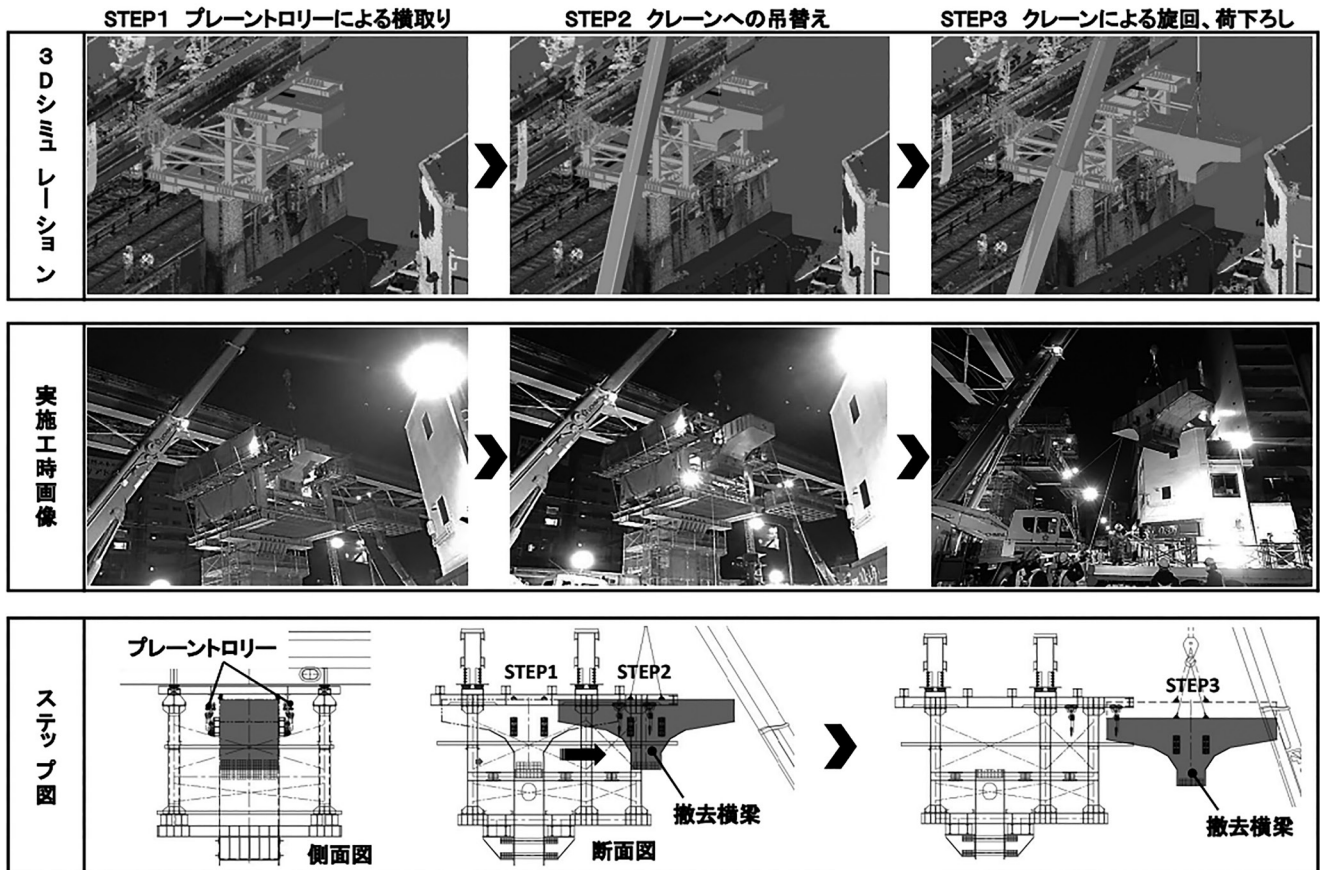
図-4 3Dシミュレーション（横梁撤去時）

図-3に脚廻り設備の3Dモデルを示す。既設橋脚柱部に設置したブラケット上には梁材を井桁に組み、その上には背の高い支柱を立ち上げることで軌道桁仮受けを可能にしつつ、横梁取替え時の空間を確保した。設備上方には軌道桁直角方向にレール（I形鋼）を設置し、そこにプレントローリを吊下げて横梁の横取り設備とした。また、立体格子解析により構造成立性を詳細に検討し

た。当初、軌道桁仮受け時に時間的制約を出来るだけ受けたくないよう、脚廻り設備の設計計算にはモノレール列車荷重を見込むことが求められたが、過大な断面が必要となり構造成立性を欠くと判断した。そのため軌道桁死荷重および地震荷重のみに耐えうる構造とし、軌道桁仮受けは線路閉鎖時のみとした。

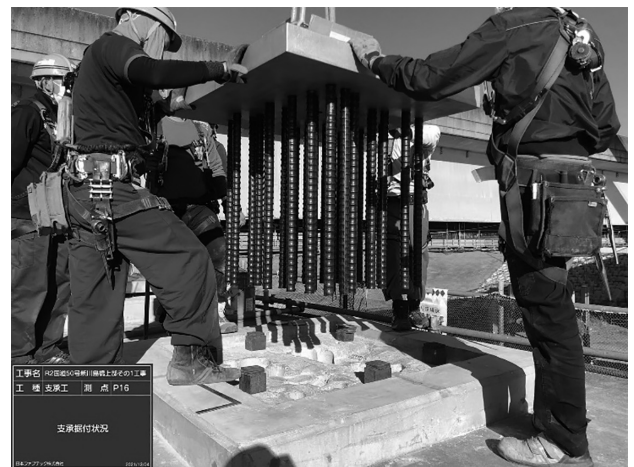
図-4 支承アンカーボルト (D41-30本)

承のアンカーボルト位置を変更する必要があった。支承アンカーボルト配置の再検討時には、削孔径を小さくするためにアンカーボルト径を小さくし、削孔長を短くするためにアンカーボルト本数を増やすことを基本方針とし、施工時には鉄筋センサー付きコアドリルを使用することで、削

孔時における下部工鉄筋の損傷を防止した。また、削孔後にはアンカーホール位置を計測し、施工誤差を考慮して支承の照査を行った。結果、支承アンカーボルト本数は、最も多いところで1支承あたり30本（D41）、削孔長は700mm（平均）であったが、下部工鉄筋を損傷することなく、新規アンカーホールを施工することができた（図-3・4）。

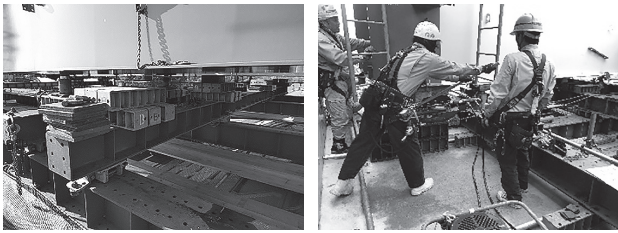
図-4 縦送り架台 図-5 縦送り状況

縦送り架設時の状況を図-5に示す。

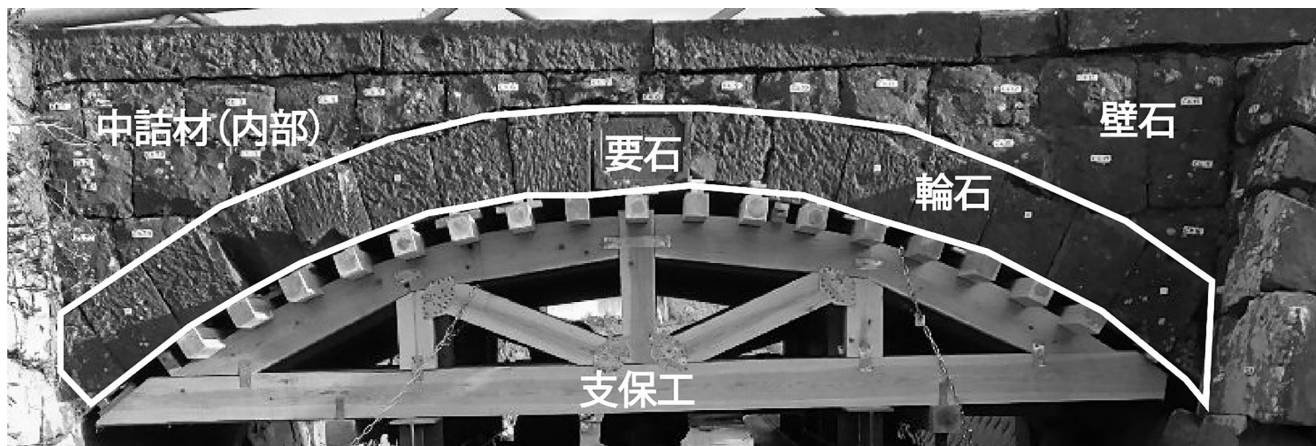
図-1 アーチ型石橋の各部の名称と基本構造

「輪石」はアーチを構成する石材、「要石」は輪石の中央に設置される石材、「壁石」は輪石の上に設置され、壁を構成する石材、「中詰材」は石橋の内部に設置される石材等である。また、ここでいう「支保工」は施工時に輪石を保持するための仮設材で、今回は木材で作成した。

基本構造は、輪石によりアーチを構築し、その

上に壁石を垂直に積み、内部に中詰材を詰めることで、構成される。これらの石積を接着剤なしに、崩落しない構造で構築する必要がある。

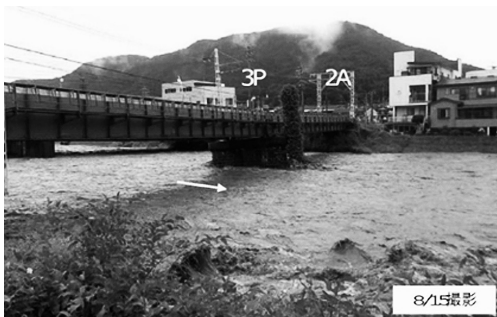
図-1 被災状況

令和3年8月14日に長野県上伊那郡辰野町で24時間雨量278mmと観測開始以降過去2番目に多い大雨が降り、飯田線宮木駅から辰野駅間にある横川橋梁の中間橋脚（3P橋脚）が洗堀され橋脚が傾き、線路設備が損傷するという事象が発生した（図-1）。

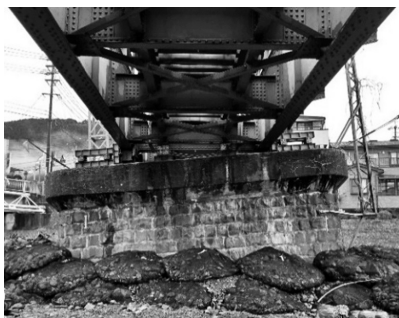
図-3 ねじれ整正状況

工期が短く、早急に仮橋脚設置工事に取りかかっていたが、仮橋脚設置工事は河川内での工事となり、渇水期の9月末から5月の間しか作業が行えず、すぐに作業を開始することができない状況であった。また、再度豪雨、洗堀が発生した場合、橋桁自体の再利用ができなくなる恐れもあったため、まずは河川内に干渉しない範囲の作業として橋桁のねじれ解消を行い、損傷が大きくなるような対応を行った。橋桁の左右で高さ300mm程度の高低差が生じていたため、片側をジャッキアップし、すき間に架台を設置することにより橋桁を水平に戻す作業を行った（図-3）。

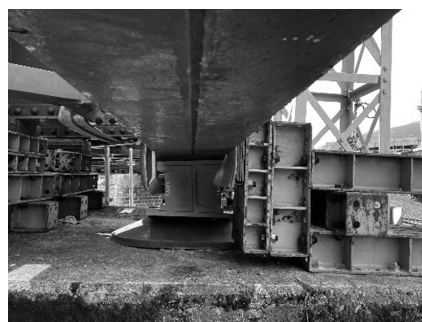
図-4 落橋防止設備設置状況

コンクリート強度確認後、橋脚天端にアンカーを設置して落橋防止設備を固定した。ジャッキアップして橋桁を動かす作業において万が一橋桁が横滑りしても、落橋防止設備がストッパーとしての役割を果たすフェールセーフとした（図-4）。

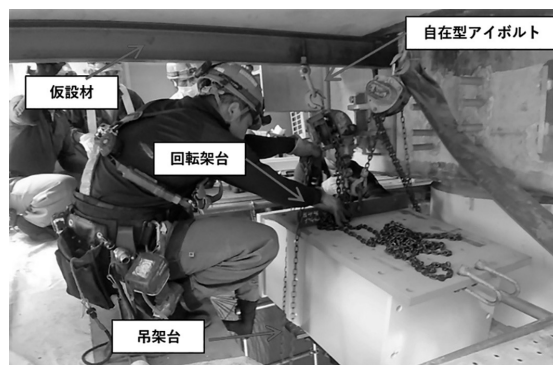
図-9 部材回転機構

既設屋根の開口部形状を拡げることができず、尚且つ既設屋根への部材仮置きができない施工条件であったため、部材を屋根上へ吊り上げた状態で、90度回転させ所定の向きにする必要があった。このため、部材回転機構としてB-3橋の橋桁底面に仮設材を介して自在型アイボルトを取付け、回転架台を設置した(図-9)。更に回転架台を用いて橋軸方向にプレントロリで移動できる構造となる様に工夫した。これにより部材を吊架台から

回転架台へ盛替えることで、吊架台を部材から取り外し、部材の橋軸方向の移動を可能とした。

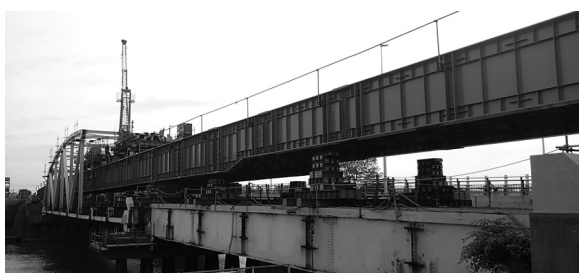
図-3 架設桁設置状況

架設桁吊り込み工法は、トラス橋の主構間に下部工で支持した架設桁を設置しトラス桁を吊り込むことで、トラス桁を無応力状態として小解体していく工法である（図-3）。

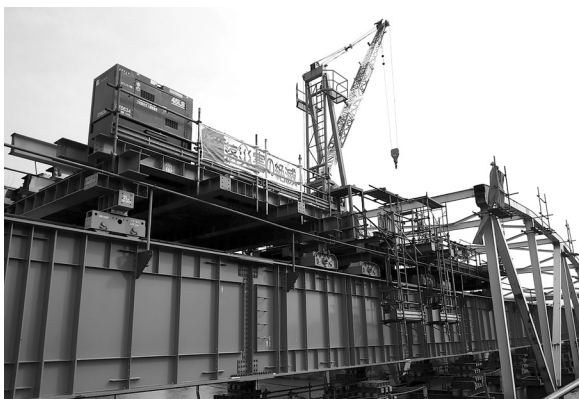
図-4 クレーン台車設置状況

また、トラス桁の解体には架設桁上にトラベラクレーンを搭載した台車設備および解体した部材をヤードへ運ぶ運搬台車設備を用いて行った（図-4）。

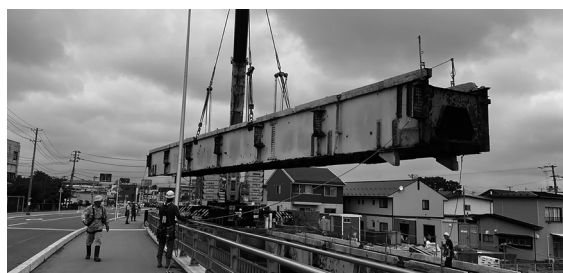
図-5 鋳桁部撤去要領図

トラス桁の解体完了後、鋳桁部の解体を行った。鋳桁は本来、床版コンクリート撤去時のジベル撤去が難しいことに加えて、本橋は合成桁であることから床版撤去により桁の有効断面が減少し、1主桁ずつ撤去する場合、吊り上げ時に横倒れ座屈等が懸念される。よって、2主桁同時で横桁を取付けたまま箱桁形状にした状態での450t吊

油圧クレーンを用いた一括撤去を行う工法を採用した（図-5）。

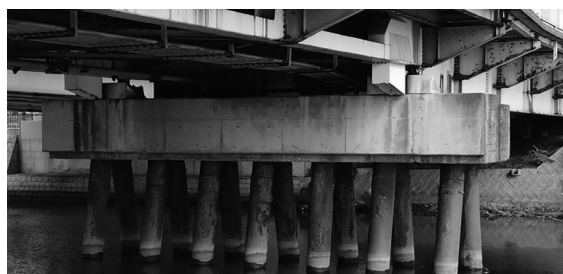
図-6 P1橋脚現況

トラス桁撤去に先立ち、桁を吊り込む架設桁の構造を決定するにあたりトラス桁の死荷重を架設桁へ移行した際、既設下部工が支点となることから荷重反力が下部工耐力を超過しないことを確認する必要がある。しかし、本橋の当初設計における下部工耐力が不明瞭であり、老朽化により支承部や鋼管杭の損傷・腐食等による支持力の低下が懸念された（図-6）。

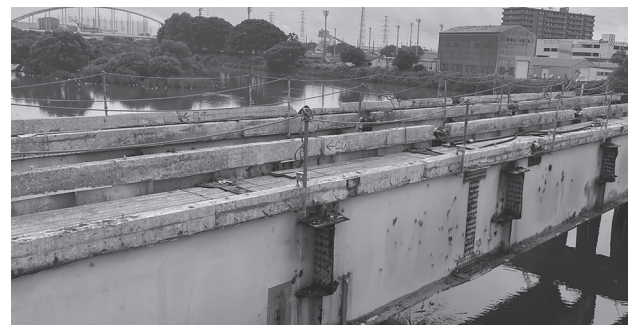
図-11 合成鉄桁床版撤去完了状況

前述のとおり鉄桁の床版撤去ではジベルの撤去が難しく、本桁では設計当初の資料により上フランジ面に馬蹄形のスタッドが240mm間隔で設置されており、床版コンクリート撤去時にこのスタッドを切断するのは非常に難しく時間を有してしまふことが予想された。よって本工事では、上フランジ面のコンクリートは残置することでスタッドの切断を回避し、なおかつ床版撤去による桁断面剛性の低下を抑え合成を確保する計画とした(図-11)。

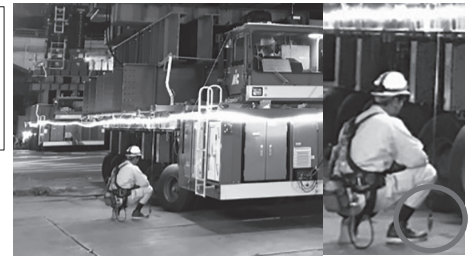
図-11 走行軌道管理状況

軌道の可視化を行った。多軸台車の軌道は、直線ではなく、図-10に示すような複雑なステップになっている。そのため、軌道管理に必要なラインを複数線設ける必要がある。しかし、交差点上に事前にラインを設けることはできないため、軌道の基準点を先行で設置し、通行止め完了と同時に交差点上にラインを罫書いた。また、基準点は交差点内かつ複数の点在了る位置に設けるため、自動追尾型TSを用いて座標管理によって設置を行った。図-11に示すように多軸台車走行時は多軸台車から吊下げた下げ振りが、罫書いたライン上を移動しているか確認することで、軌道の管理を行った。

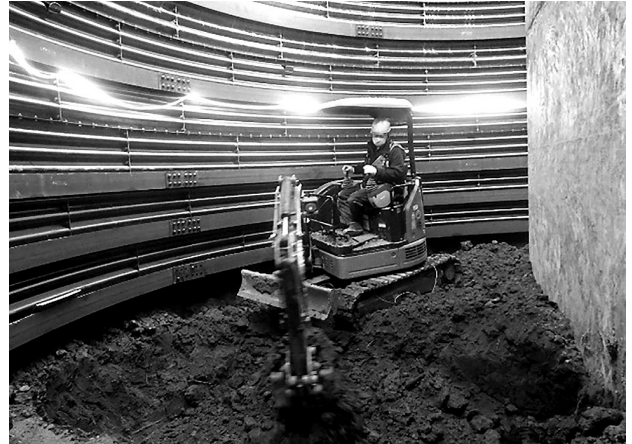
図-8 テープライト取付け状況

照度の確保は投光器を設置した場合、障害物により死角が発生し照度を確保することが困難であるためテープライトをライナープレートの外周に取付け (図-8) 施工箇所全体の照度を確保し安全に施工できた。また掘削作業に伴う土質の変化や湧水等の情報は、協力会社の職長が昼夕の打ち合わせ時と随時元請会社に報告を行い、元請・協力会社で現地確認と対策の検討を行った。施工中は作業開始前に酸素濃度の確認、ライナープレートの昇降口付近に酸素濃度確認結果を明示、内部に誰が入坑しているのか目視確認できるように入坑札の設置を行った。作業中に湧水が発見された場合は施工箇所をドライな状態に保つ必要がある

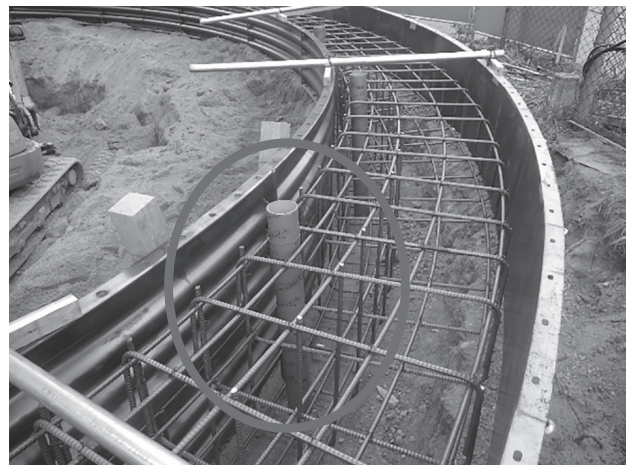
図-9 ガイドウォールコンクリート注入孔確保

② グラウト注入箇所の空隙を充填するためにガイドウォールコンクリート施工時、鉄筋にボイドφ100 (図-9) を設置し、注入孔を設けた。

1回目のグラウト注入作業は注入孔にグラウトホースを差し込み行った。2回目以降のグラウト注入作業を行うために1回目のグラウト施工時に注入孔へパイプ (図-10) を挿入しておき、そのパイプからグラウト注入を行った。またグラウト注入作業は注入孔を利用することにより、ガイドウォールコンクリート天端より作業を行えるため、作業員の転落防止とグラウト注入箇所の空隙も充填できたので、雨水や湧水による崩落もなく安全に施工を行うことができた。

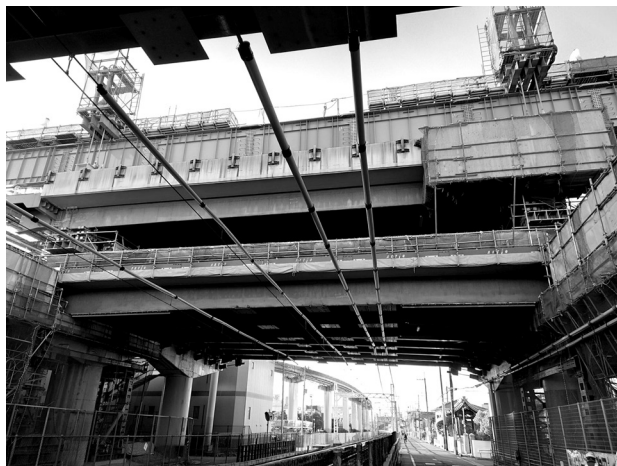
図-4 防護足場・下り線手摺防護

また、既設桁を撤去した後、数日間ではあるが、下り線と大阪府道間に大きな隙間ができた。隙間養生を行うには、夜間線路閉鎖を伴う多くの日数が必要であったが、墜落・落下防止措置を講じた手摺を下り線側に設置することにより、下り線上での作業を昼間作業で行った。

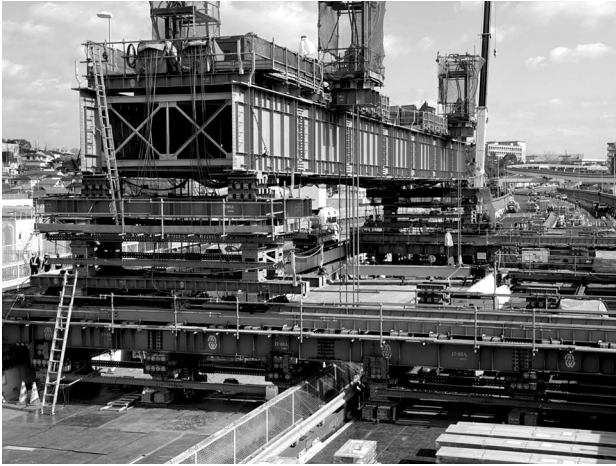
図-5 架設桁組立状況

そこで、上下線を同時に塞ぐ日数を短期間にするために、主要な仮設備の組立を行うのは下り線上を先行し、上り線上の工事用車両の通行を可能にした。横取り設備は、上下線の中央で分割できる構造とし、架設桁の組立までを下り線上で行った。また、架替後の仮設備解体時は、上り線上の横取り設備の解体を先行し、架設桁の解体を下り線上で行うことで、上り線側の車両通行を確保した。

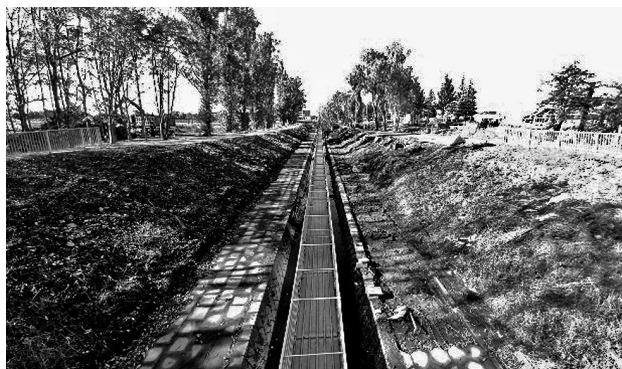
図-3 ジャスト・イン組立式水路システム

河川構造物の出来形・品質確保のためには、施工箇所を如何にドライな状態を確保しつつ施工することが重要なポイントとなる。そこで、これらの問題点を解決するために、水密性が高く、増水時においても漏水することなく施工面をドライに保つことができ、さらに河川流量断面を確保しながら1スパン内での設置回数を減らすことが可能な仮締切方法として、鋼製組立式水路であるジャスト・イン組立式水路システム（幅1,370mm×高さ1,250mm×長さ3,000mm×重量250kg/本）（以下組立式水路）（図-3）を採用した。

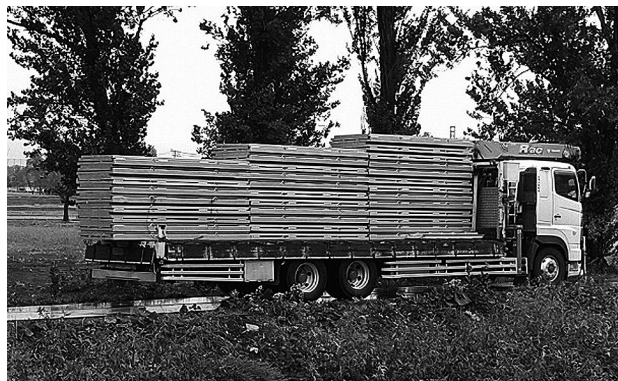
図-5 組立式水路運搬状況

これより、本工事において国道での交通障害や交通災害を発生させることなく運搬作業を完了することができた。図-5に組立式水路の運搬状況を示す。10t車1台でおよそ99m分の仮水路を運搬することができる。

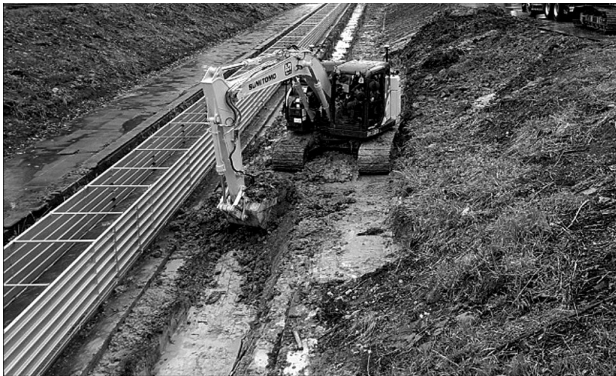
図-6 掘削作業状況

これに対し組立式水路の連結接合部は、止水用ゴムパッキンを挟み、ボルト・ナットにより締め付けを行うことにより水密性が高く漏水を生じない構造のため、図-6に示すように組立式水路床面より2m程度低い断面での掘削作業においてもドライ状態を保ちながらの施工を可能にした。また、組立式水路と河床面を金具により固定することで、増水時等の流圧の影響による変位の発生を防止することができる。

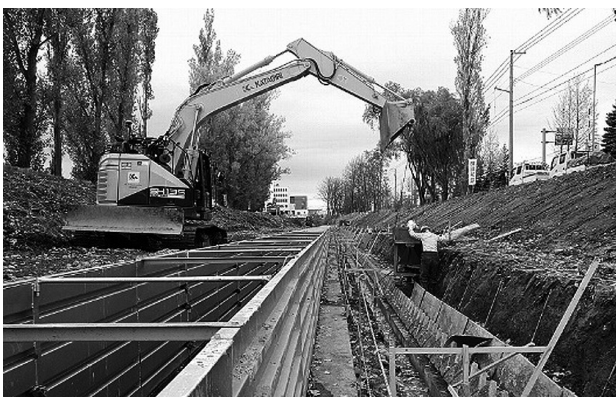
図-7 河川内作業状況

これらにより、漏水や損傷の影響をほとんど受けないため、水中ポンプによる水替えを不要にして濁水の流出を防止して自然環境への負荷を低減させ、図-7に示すように作業時にドライ状態を

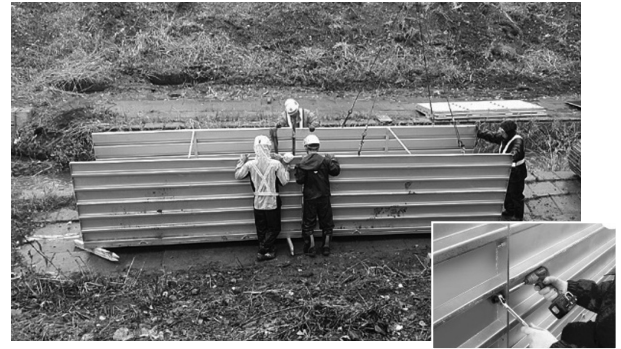
図-8 組立式水路組立状況

組立式水路は、軽量かつ折り畳み式によるコンパクトな構造であるため、図-8に示すように組立作業は設置・撤去時のクレーン作業を除き、すべて人力作業で行える。前述のように、輸送にかかる運搬台数も抑えることができるため、大型土のうによる仮締切と比較して大幅に排気ガス発生を抑制することができる。ここで、当初計画での大型土のうによる仮締切での施工と、組立式水路による仮水路での施工において、予想される軽油の使用量について試算を行った。比較した結果を表に示す。

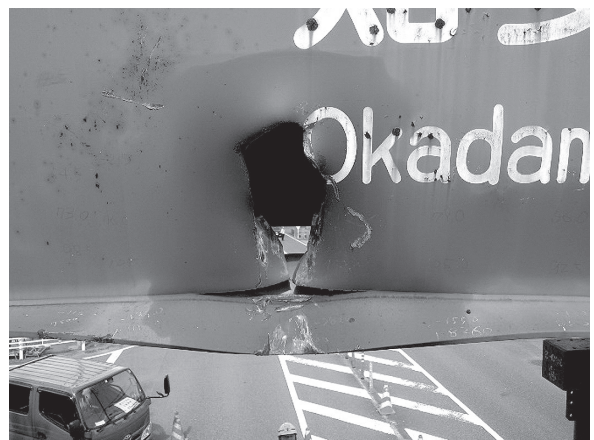
図-2 腹板損傷部

本工事は、愛知県道46号西尾知多線にかかる美里横断歩道橋の復旧工事である。建設機械を搭載したトレーラーが本橋の下を通過した際、桁と接触したことで桁が損傷し、復旧工事が必要となった。図-1の側面図に、損傷箇所を示す。損傷部位は図-2・3からわかるように、外部からの衝撃で主桁腹板と鋼床版に孔が開いた状態であった。橋の利用者が多いことから、社会的影響を最小限にするため、応急復旧により一時的な早期解放を行い、その後新設ブロックの製作と取り換えによる完全復旧を行った。本稿では、この短期的な応急復旧と長期的な完全復旧に分けた設計計画時の対策と現場施工時の工夫について述べる。

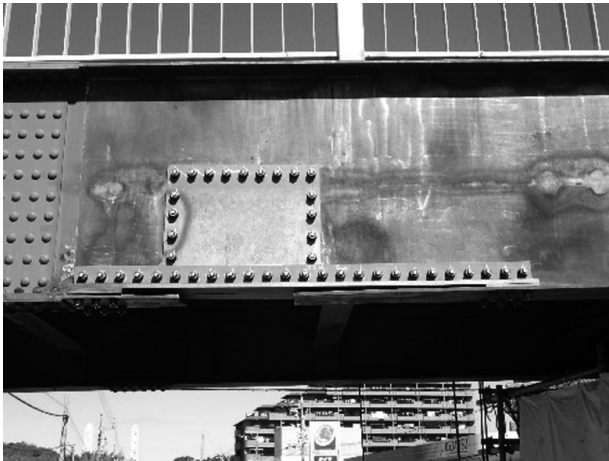
図-5 補強材取付け状況

ひずみ取りでは想定以上の加熱矯正が必要になったため、急遽近隣マンションの維持管理用水道を借りて迅速に対応を行った。補強材取り付け用の高力ボルト孔は、社内で作成した罫書用フィルムを使用して4隅のガイドホール位置を確認しながら先行して孔明作業を行った。残りのボルト孔は、補強材の孔をガイドホールとして利用し、磁器固定型孔明機にて孔明け作業を行った。補強材は仮ボルトにて固定し、補強材と変形部位をさらに加熱矯正することで、平坦度を確保し密着させた。図-5に補強材取付け状況を示す。

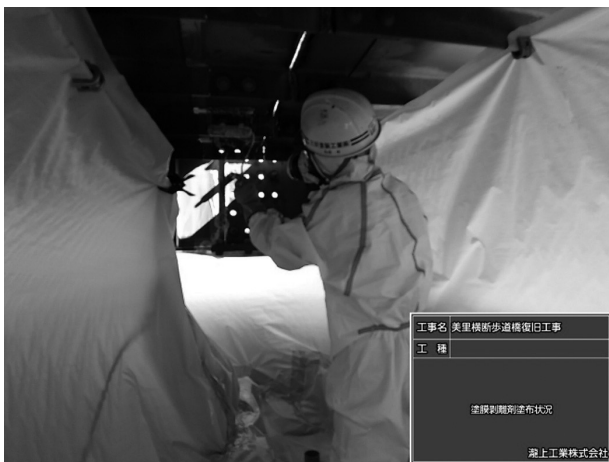
図-6 塗膜のはく離剤塗布状況

ガス切断部や加熱矯正を行う箇所は、鉛等の有害な成分を含む既存塗膜が燃焼し周囲に飛散する恐れがあったため、既存塗膜を適切に除去する必要がある。ここで電動工具処理（素地調整程度2種）を行う場合は、有害物質が飛散しやすく、さらに作業時の騒音発生や作業効率が低いことから採用を避けた。有害な成分を含む塗料のはく離やかき落とし作業を行う場合、「鉛中毒障害予防規則等関係法令」に従い、塗膜を湿潤化させて除去作業を行う必要がある。このため、ベンジルアルコールを主成分とした鋼構造物用水系塗膜のはく離剤2）を使用して塗膜除去を行った。図-6に塗膜のはく離剤塗布状況を、図-7に塗膜のはく離完了状態を示す。

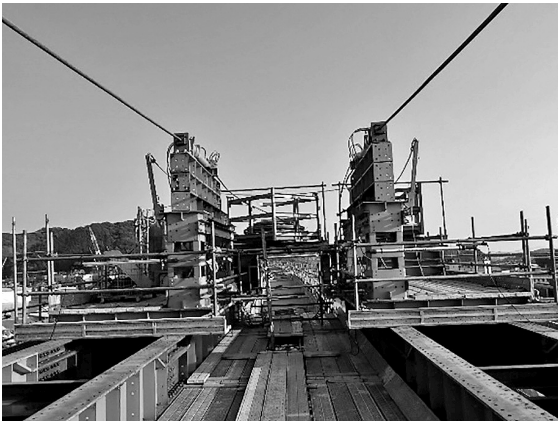
図-4 おしめ設備

逸走防止として、軌条設備後方にワイヤー(φ35.5)とワイヤークランプ装置(cap.500kN)、センターホールジャッキ(cap.500kN)で構成したおしめ設備を設置した(図-4)。このおしめ設備のセンターホールジャッキは1000mmのストロークであり、1回あたりの送出し長も1000mmであるため、センターホールジャッキでワイヤー

を固定し、送出しに合わせてワイヤーを押し出した。そして緊急時には固定した摩擦力により逸走防止力を作用させる構造とした。

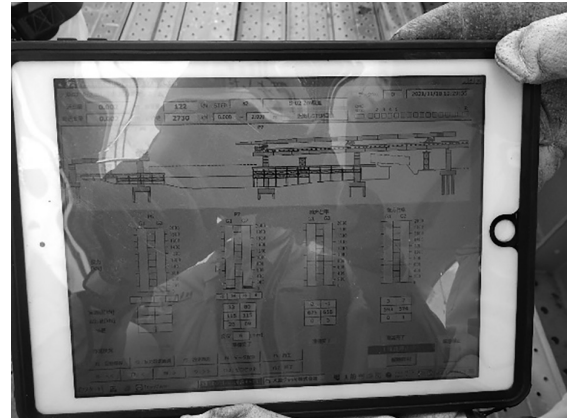
図-6 タブレット端末

加えて、反力などの送出し時の施工情報は、司令本部だけでなく前後方台車など各所に配置された担当者もタブレット端末 (図-6) で把握できたため、複数の離れた箇所での作業管理に効果的であった。

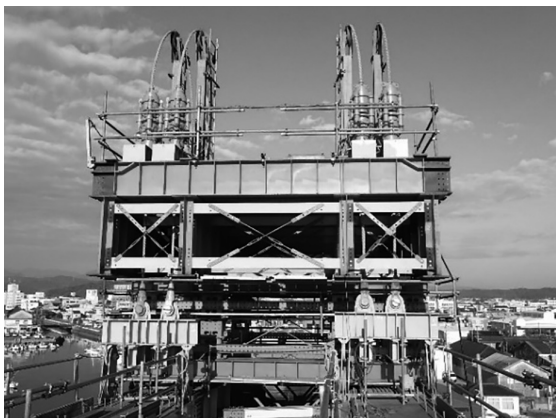
図-7 降下装置（ワイヤークランプジャッキ）

ワイヤークランプジャッキ（cap.1000kN）は起点側4基、終点側4基の計8基を配置した。

桁側に取り付ける吊り天秤は、ワイヤソケット部と桁付き金具部をそれぞれピン構造とすることで、ワイヤソケット部で橋軸直角方向の回転、桁付き金具部で橋軸方向の回転を許容できる構造とした。

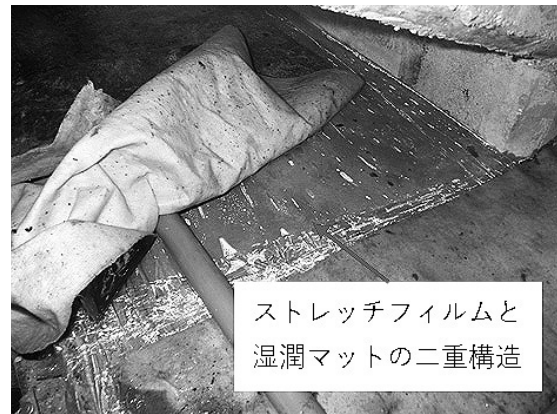
図-2 天端部の2重シート養生

種々の文献を精査すると、圧縮強度が $10\text{N}/\text{mm}^2$ 以上であれば、コンクリート表面からの乾燥の影響は、表層 1cm 程度であり、深さ 3cm 以深への影響は少ないとされ、また、 $10\text{N}/\text{mm}^2$ の強度まで十分な湿潤状態を保持できれば、コンクリート表面には、緻密な水和性化合物(ケイ酸カルシウムを主成分とするガラス質)が形成され、脱型後は、水や二酸化炭素等の有害分子のコンクリート内部への浸入を防ぎ、中性化についても影響は小さくなるとされている。これに基づいて、橋脚巻立て工における型枠脱型強度は、コンクリート標準示方書に示された、脱型強度 $14\text{N}/\text{mm}^2$ 以上を目標とし、コンクリート打設の翌日から型枠解体までの期間中は、露出した天端部に湿潤シートとストレッチフィルムを2重に敷設し、適宜散水

し、湿潤状態を保持した(図-2・4)。

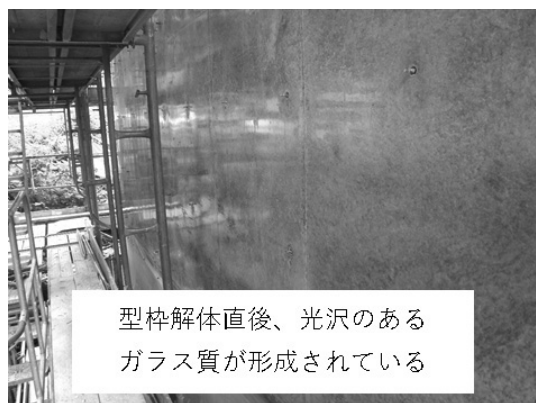
図-5 脱型直後のコンクリート表面

脱型直後には光沢のあるガラス質の水和化合物が形成されていた。この水和化合物はケイ酸カルシウムを主成分とする水和結晶の硬化組織である。また、このガラス質は、コンクリート表面に十分なセメントペーストが集合し、水和反応が促進され緻密であることの証である (図-5)。

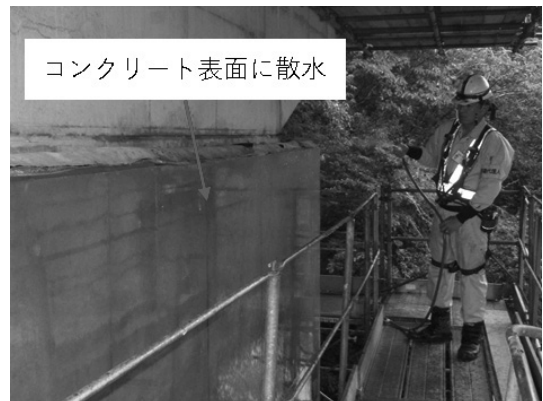
図-6 脱型後の散水状況

- ① 型枠解体後、露出したコンクリート表面は、直ちに散水を行い、コンクリート表面を湿潤状態にした後に、速やかにストレッチフィルムを巻付ける (図-6・7)。
- ② ストレッチフィルムは、隙間なく上から下に刷毛等で押さえて、空気を抜きながら、コンクリート表面に密着させて巻き付ける (図-8)。
- ③ ストレッチフィルム巻き付け後、上部から注水し、コンクリート表面全体を湿潤状態とする。

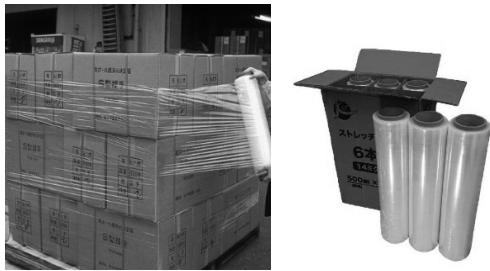
図-9 ストレッチフィルムの通常の使用例

従来の湿潤養生作業では、朝夕2回の散水を毎日行っていた工数を比較すると、散水頻度を70～80%削減し、作業員の負担を大幅に軽減することができた。また、市販の物販輸送用荷括りストレッチフィルム（幅50cm×厚さ14μm×長さ300m/巻）を使用したことにより、資材コストは押さえられ、経済的にも優れた養生方法である（図-9）。

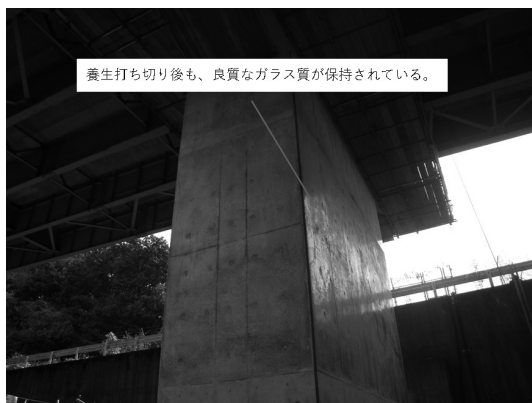
図-10 令和3年9月24日の構造物表面

159日後の令和4年2月21日に、構造物表面を確認したところ、光沢のあるガラス質を、竣工時と変わらず確認することができた（図-10・11）。これらの養生を実施したため、夏期の施工であっても、初期乾燥を防止し、十分な湿潤養生を実施したことにより、良品質な硬化組織を形成することができ、耐久性の高いコンクリート構造物を構築することができた。

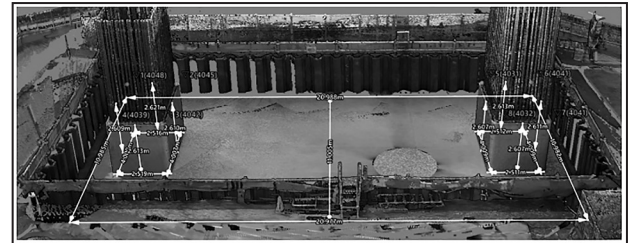
図-9 解析後データ(点群による出来形計測)

解析、座標値化ソフトは、TOPCO製MAGEET-Collageを使用した。複数点のスキャンデータを使用してカラーマッピングを行い、基準点の座標を用いて、計測点群データの座標値化を行った。観測したデータより、計測対象箇所の点群数は約2245万点である。なお、点群の間隔は1～10mmとした。(3Dスキャナーは不要な点群等は消去し取り除けるため、編集等の作業も可能である) 点群データより出来形計測の結果と、従来測定との差は、最大28mm、最小0mmという結果になった。今回最大値がこのような結果となった要因は、施工箇所の両側にガス管と水道管が近接し、鋼矢板と構造物の離隔が狭くなるため、埋設型枠に変更となった。躯体隅部の測定位置が3D

スキャナーの点群位置と異なっており、このような結果になったと想定される。今後の課題としては、施工する内容に応じて最適な技術を見極め活用する必要があると感じた。また、観測が容易な場所では誤差の平均値が±5mmであるため、十分に活用できる技術である。

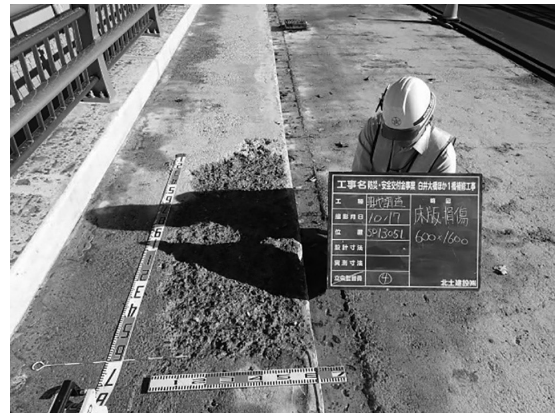
図-3 床版劣化事例

水勾配を確保し床版上面の水を滞留させることなく、すみやかに排出させる防水計画を提案・実施した（図-3）。

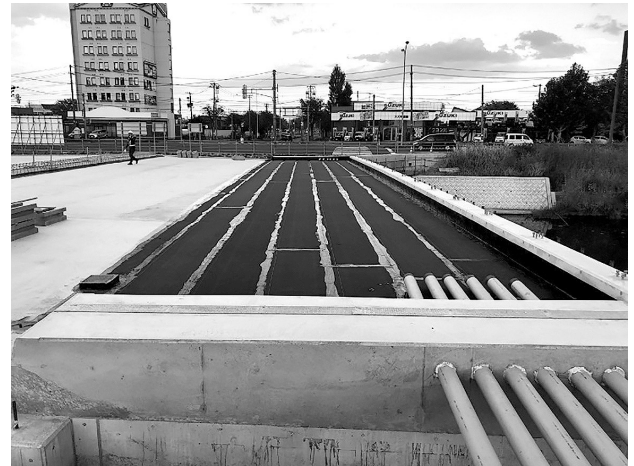
図-6 防水層の施工（1回目）

1回目の施工は、歩道部及び中央分離帯縁石下のみとし（図-6）、縁石設置、歩道中埋めコンクリートの打設を行い、2回目の施工は車道部のアスファルト舗装と連続して行った（図-7）。

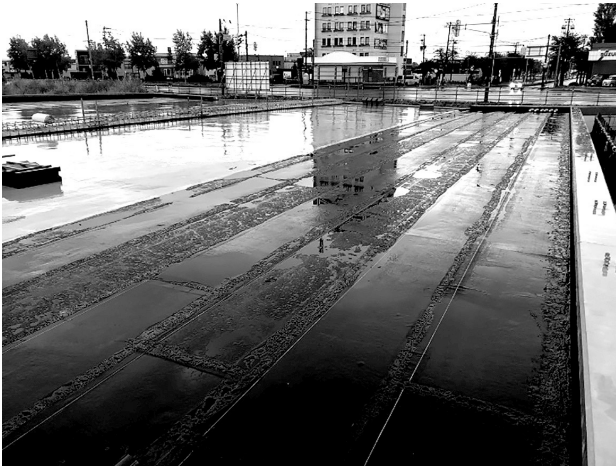
図-8 降雨時の床版面

これらの対応策を実施した後、床版打設完了とアスファルト混合物の舗設までの期間における降雨時及び降雨後の排水状況を監視した結果から、図-8のように床版コンクリート上面に滞水がなく、図-9のように速やかに排出されていることを確認することができたため、道路供用後においても安全・安心で良好な道路サービスを次世代につなげることが可能であると考えられる。

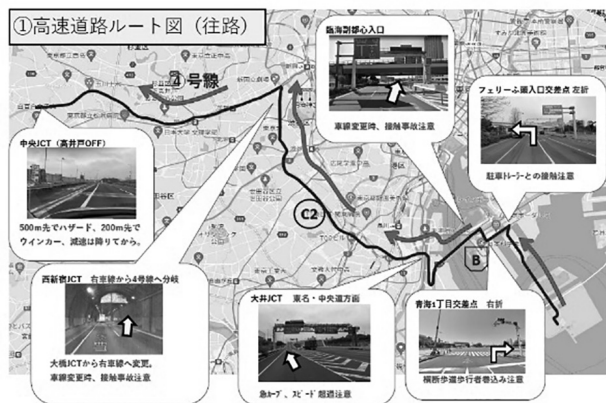
図-3 KYマップ（危険予知）一例

前述したとおり本工事は4箇所からそれぞれ高速道路を利用して土砂を運搬する。そこで土砂搬出場所が変わるたびに運搬ルートを実際に走行し、ダンプ運転手の視点から危険箇所や事故多発箇所を事前に調査した。そして搬出箇所ごとの「KY（危険予知）マップ」（図-3）を作成した。

作成した「KYマップ（危険予知）」は新規入場者教育時に活用し（図-4）、運転手全員に運搬ルートとともに危険箇所を周知した。また緊急事態発生時の代替運搬ルート図もあわせて作成し周知した。これらの「KYマップ（危険予知）」は、作業中に必ず携帯するように指導し、緊急事態発生時に対応できるようにした。新規入場者教育時だけでなく安全教育訓練でも活用し、運転手の安全意識高揚を図り、高速道路上での交通事故防止に努めた。

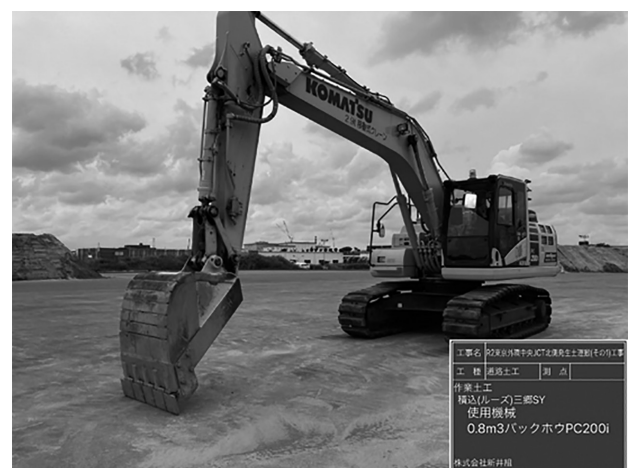
図-5 ペイロードメータ付バックホウ

過積載防止対策として「ペイロードメータ付バックホウ（図-5）」を積込重機として導入した。「ペイロードメータ付バックホウ」は油圧によりバケットにすくった土砂の重量を計測できるシステムである。

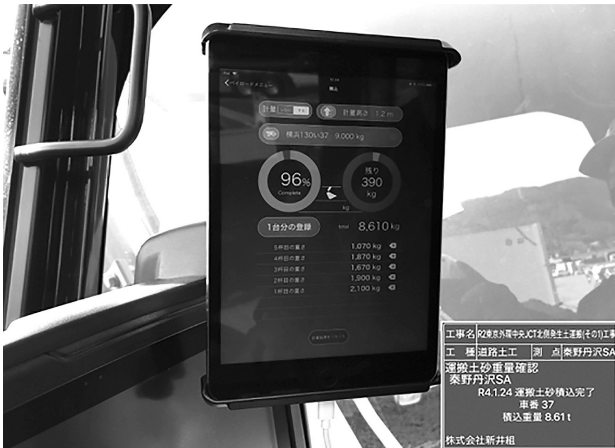
図-6 キャビン内タブレット端末(積載量表示状況)

事前にクラウド上にて各ダンプの車番、最大積載重量、車両重量を登録すると、キャビン内に設

置されたタブレット端末に登録した各ダンプが一覧で表示される。オペレータがこれから積込むダンプを選択すると最大積載量に対しての積込重量(以下、積載率)がパーセンテージとなって表示される。(図-6)これが過積載防止の「見える化」である。

オペレータはタブレット端末を確認しながら、過積載なく積込作業を行うことができ、この機能により、技術や経験がなくても最大積載量までロスなく積込むことが可能となる。

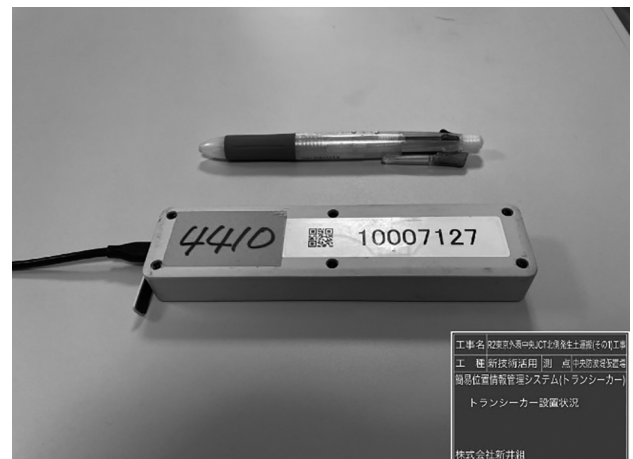
図-8 位置情報管理システムトランシーカー

ダンプ運行管理として、位置情報をリアルタイムで把握できる「位置情報管理システムトランシーカー(以下、「トランシーカー」)(図-8)」を導入した。

「トランシーカー」は、GPSにより車両の位置情報や走行履歴を取得し、クラウド上で確認できるシステムである(図-9・10)。

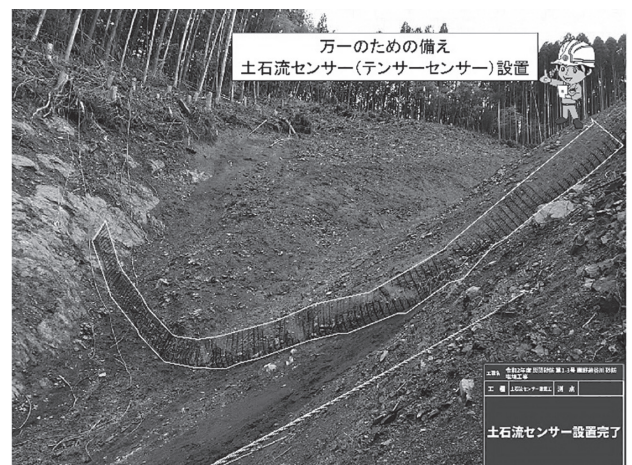
図-10 土石流センサー設置状況

今回は、施工中の突然の土石流や落石が発生した際に作業中の作業員が避難できるように緊急警報装置センサーを設置した。

設置位置は、砂防堰堤上部の落石防止網工より更に10mほど上部に設置し、落石等によってセンサーネットが突き破られた場合は、緊急警報と赤色回転灯で危険を知らせる仕組みになっている。令和4年9月18日の台風14号含め、施工中に4回ほど土石流が発生したが、そもそも作業中の危険回避が目的であった事から現場閉所時や夜間は電源を切っていたため警報の発動は無かった。

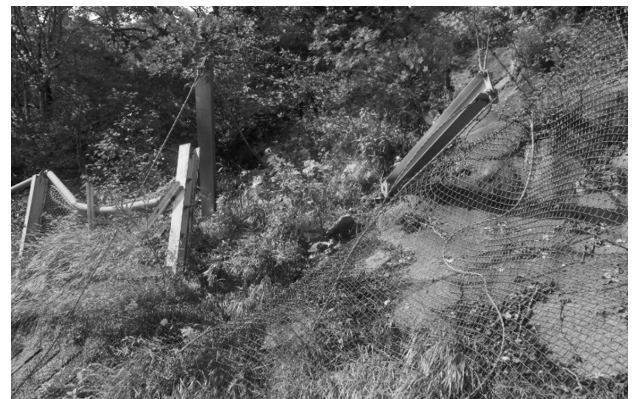
図-1 位ヶ原2号工区 ロックネット工損傷

本工事は、長野県松本市安曇に位置する中部山岳国立公園内を通る県道84号乗鞍岳線（通称 乗鞍エコライン）沿いの既設法面工の補修工事である。施工箇所は2工区に分かれ、35号カーブ工区では、老朽化吹付法面の取り壊しと再度吹付工による復旧、位ヶ原2号工区では同様の既設吹付法面の復旧とポケット式ロックネット工の改修が計画されていた。両工区ともに高い標高に伴う豪雪と寒暖差の影響により、吹付法面およびロックネット工には激しい損傷が確認された（図-1）。

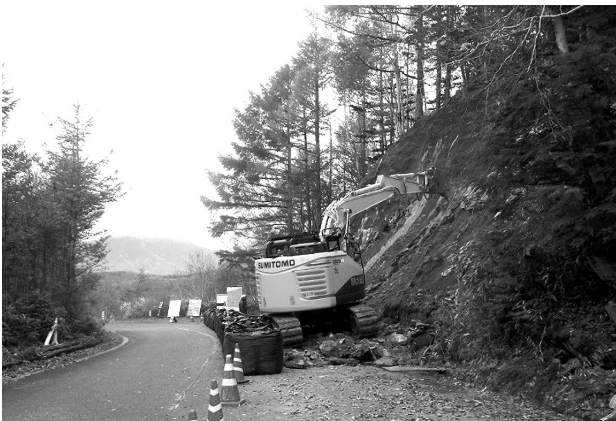
図-3 35号カーブ工区 吹付面 重機取り壊し

本工事では損傷している既設吹付法面の取り壊し後に、再度吹付による補修を行う計画であった。35号カーブ工区は、道路上に大型土のうを設置して、片側交互通行にて一般車両の通行帯を確保した状態での取り壊し作業が可能であった。(図-3)

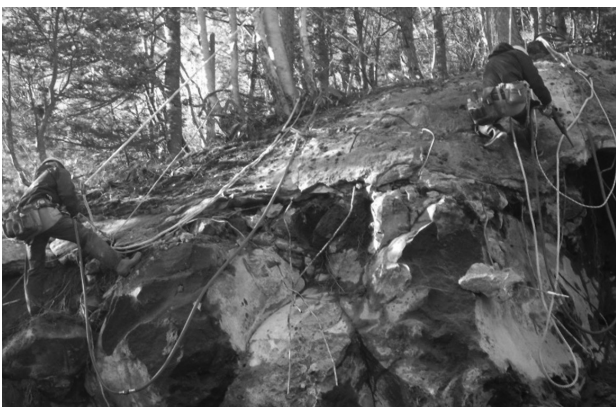
図-4 既設吹付法面 人力取り壊し

老朽化吹付面の取り壊し作業では、重機作業半径の関係から、アームの届かない斜面上部は、人力による取壊し作業が必要となる(図-4)。

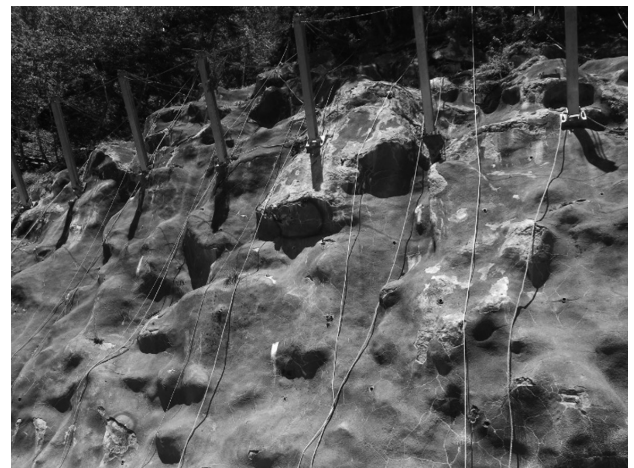
図-5 位ヶ原2工区 既設吹付法面 補修前

位ヶ原2工区の現地踏査において、既設吹付表面には、クラックや剥離が見られたものの、老朽化吹付面の全面的な剥ぎ取り作業による改修の必要性は低いのではないかと考えられた(図-5)。

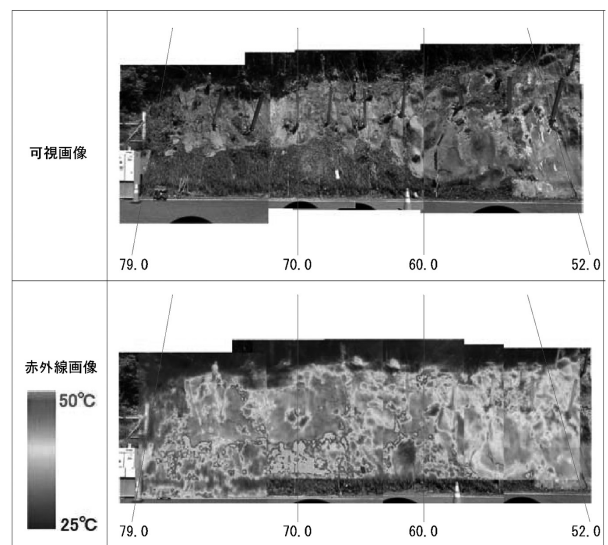
図-7 赤外線画像を用いた空洞部の抽出

老朽化法面の補修にあたり、取り壊しや撤去対象となる吹付背面の空洞箇所や背面地山の風化部(土砂化)等の不良箇所を特定する必要があった。通常、上記の不良箇所の調査では、当該法面の全範囲を対象に打音調査にて確認しているが、対象法面が広範囲であるため、効率的に調査を進めることが重要となる。そこで、赤外線映像を用いた背面空洞部や剥離箇所の抽出を行った(図-7)。

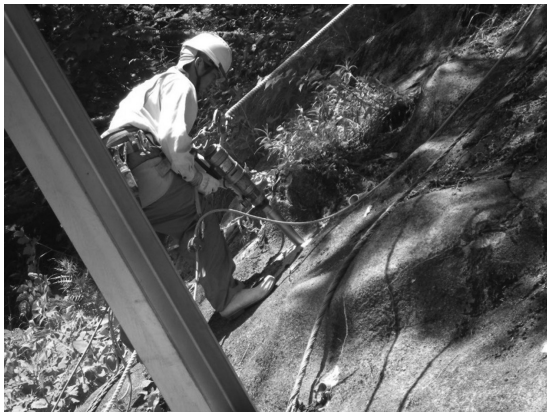
図-8 既設吹付面 コア抜き調査

赤外線映像調査では、剥離箇所や空洞部などの不良箇所において、温度変化が大きくなる傾向にある。そこで、温度変化の大きい箇所を対象に、打音調査およびコア抜き調査を実施した(図-8)。

詳細調査として、温度変化が大きい箇所で実施した打音調査では、全箇所で濁音が確認され、吹付背面の空洞存在を確認した。この結果に基づいたコア抜き調査では、吹付背面の風化による空洞化や既設吹付面の層間剥離の存在が確認された。また、背面空洞部の風化土砂厚さ確認のために、貫入式土壌硬度計の累計貫入量により測定をした。

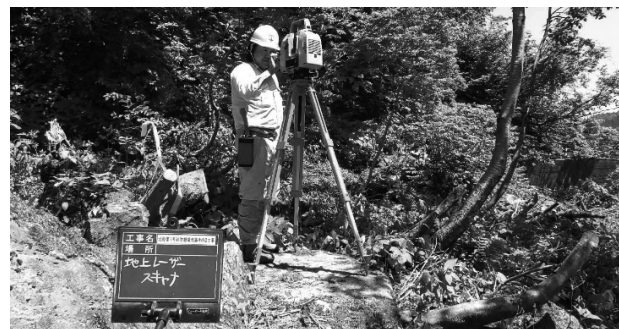
図-3 TLS点群測量状況

広い範囲で実施した。取得した点群データをもとに、自ら工事用道路の3次元CIMモデルを作成し、カーブ半径の変更や直線の延伸・短縮や道路勾配の変更等、転石と転石の間をすれすれでかわし、転石を破碎しないで回避する線形計画と縦断計画を立てた。また、下流工事用道路施工における切土法面崩壊の経験から、設計段階で切土法面をできるだけ減らして法面崩壊のリスクを低減させ、かつ、新たな転石出現を回避するため工事用道路の大部分を盛土区間にして、事前に発生が見込まれるトラブルを回避して工程短縮に期待した。

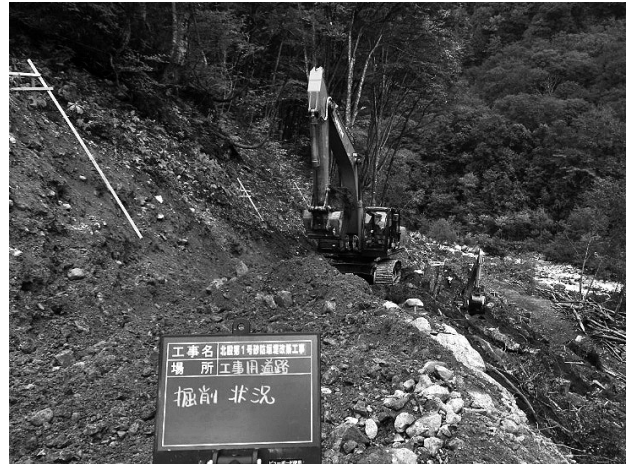
図-8 従来施工(切土丁張設置)

丁張材料や測量機器を急峻で滑りやすい斜面を歩いて運搬し、踏ん張りの利かない斜面で杭を打ち丁張を設置する必要がある。親綱設置も丁張設置以上に危険で苦勞した。

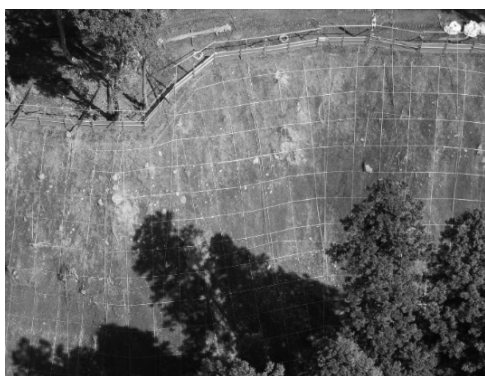
図-6 PPロープによる芯だし作業

従来は、現場代理人と作業員が法面にぶら下がってフレーム材を組み立てる法線をPPロープによって方向だし(図-6)を行っていた。切土斜面のような平滑な面では計画どおりに配置することは容易であるが、凹凸のある形状や曲線状の斜面では、格子の形状を極力計画通りに広く施工したいため、擦り付け部に三角形や台形状に変形する箇所が存在する。いわゆる調整梁(図-7)といわれるものである。

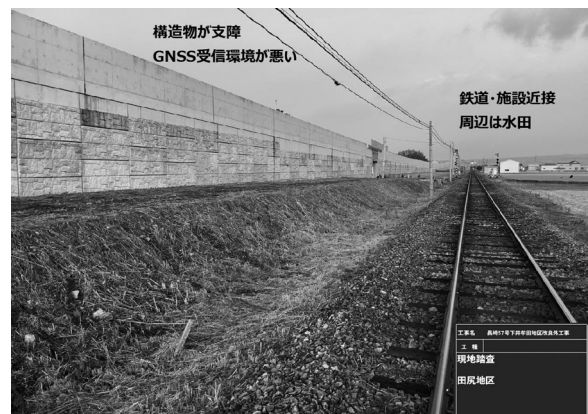
図-2 着工前状況

現場条件は、鉄道および鉄道施設と近接するため協議上の施工条件に列車通過時の重機作業一時停止などの制約がある。また施工効率化を目的に施工者希望でICT施工を行うが、過年度で行っている本線構造物が支障となりGNSSの受信環境が悪い(図-2)。従来型TS方式を用いてICT施工を行うと自動追尾TSの通信が重機施工の旋回やダンプ車両の通過で位置(プリズム)をロストし易い傾向にあり安定した施工を行うには課題がある。

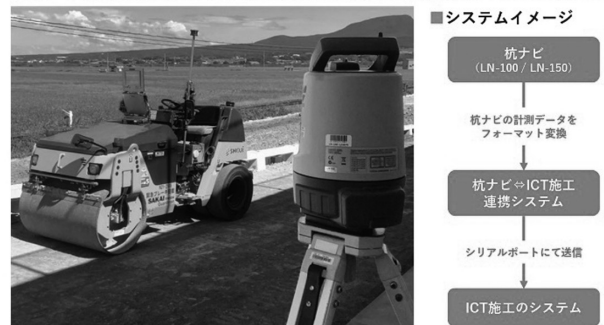
図-3 杭ナビ転圧管理システム

GNSSの受信環境が悪いためTS方式にてICT施工を行う。同性能の自動追尾型TSと杭ナビとの比較で視準を外れた場合の復旧が早く感じられること、費用対効果が高いことで杭ナビを採用している。またTSを用いた盛土の締固め管理システム（図-3）を杭ナビで活用できるよう、建機レンタル会社（株式会社ショージ様）の開発部に協力を仰ぎ導入している。ICT建機は様々あり導入効果は高い。しかし異なるシステムや機材を複数導入すると覚えるべき事項が増え、それだけ負担も掛かる。杭ナビの導入は機材統一化を図り、使用者の負担を軽減し生産性を向上させるのが一番の目的である。

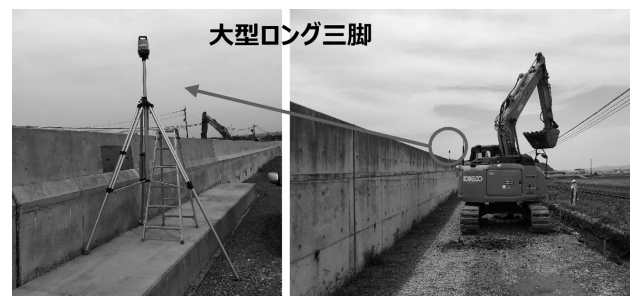
図-4 ロングアルミ三脚の利用

TS方式でICT施工を行う場合の弱点でもある重機の旋回やダンプ車両通過時等による位置情報ロストへの対応は、ロング三脚を用いて高い場所へ杭ナビを設置することで通信ロストを軽減し、ICT施工のメリットである生産性を損なわないように行っている（図-4）。

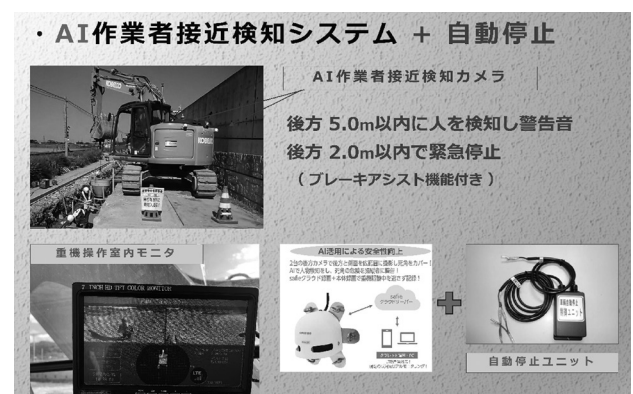
図-5 AIによる検知システム

施工現場で作業分離措置等の安全対策を行っているが、施工ヤードが狭く安全通路の確保は難しい。稼働重機の死角に誤侵入し壁面と挟まれた場合、重篤災害につながる。そのような労働災害を防止するため、図-5の対策を行っている。

重機の死角方向から5 m以内に「人」が接近すると当該システムにより重機操作室内モニタを通し警告音でオペレータに気付きを与え、さらに緊急停止ユニットを組込むことで重機が緊急停止するためより安全性を向上させている。

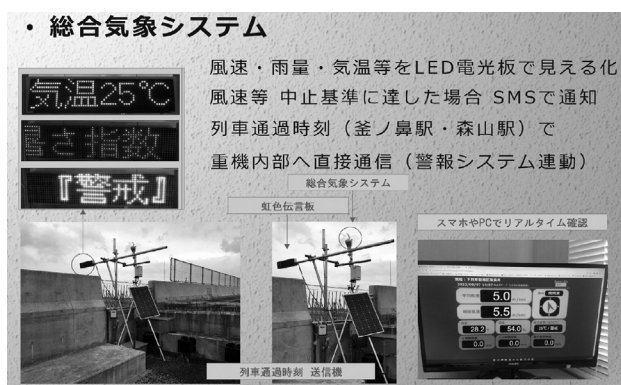
図-6 気象情報の見せる化

現場の気象情報（風速や雨量、WBGT値など）は吹流しや温度計等を設置する機会が多いが、それらは吹流しの見た目や温度計の設置場所が現場から見えないなど管理が曖昧になることが多い。そのような曖昧さをなくすため、総合気象システム（図-6）を用い、直接LED電光板にて見せる化している。また気象情報が設定した基準値を超えた場合は、現場内の警報機ならびに現場責任者、職長等にSMS通知が行く仕組みになっており適切な対応を可能にしている。

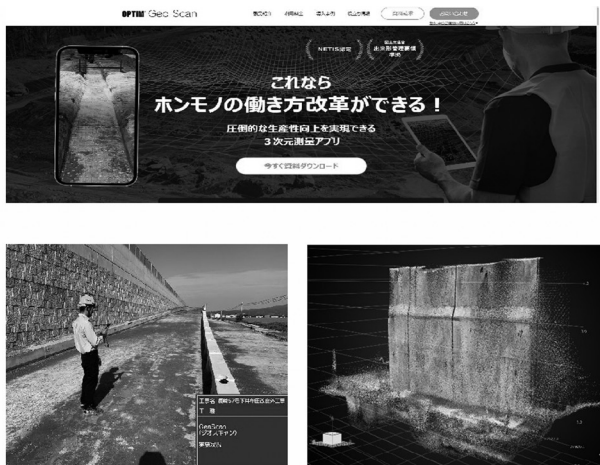
図-10 LiDARによる簡易測量

利用目的は主に2つ、構造物の鉛直度等や不可視部分の点群データ化が目的と最新技術を積極的に若手技術者に触れさせること（OJT）である。LiDARの性能が約5mであるためスキャン範囲が大きくなるほど効率性は下がるが、完成形で不可視となる部分を3次元で残しておくことで写真情報より有利な情報となるのでデータの汎用性は高い。

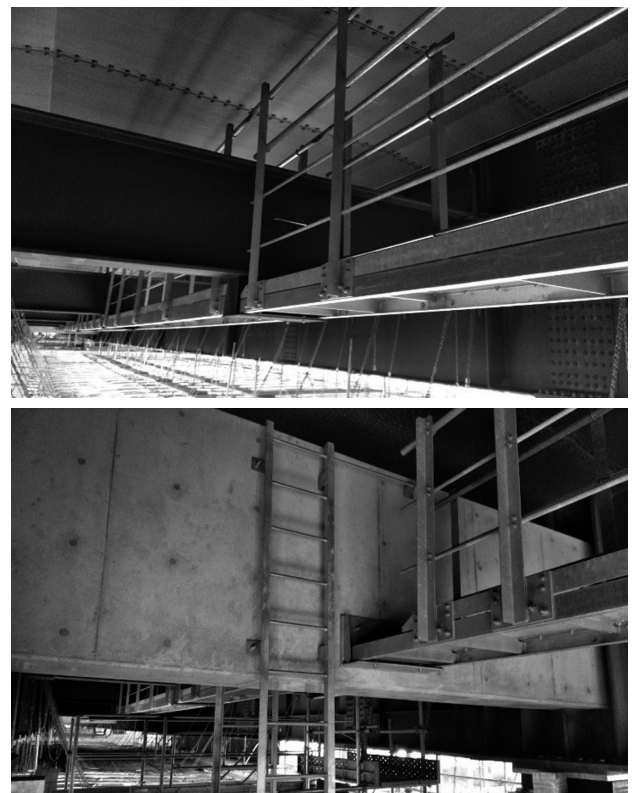
図-9 現地の設置状況

今回、設計照査の一環としての検査路干渉チェックに用いるモデル作成において画像解析・モデリングなど情報処理技術を用いて作業を効率化するシステムを構築し、システムの有用性を現地工事にて検証した。新規システムを使用して干渉チェックを行った上・下部工検査路は大きな問題無く現地にて設置を行うことができた（図-9）。AIを用いた画像処理技術については一定の有用性を見いだせたが課題も見つかった。今後、データを積み重ねることで改善していける内容であるため、開発・検証を進めていき、作業の効率化を図っていく。

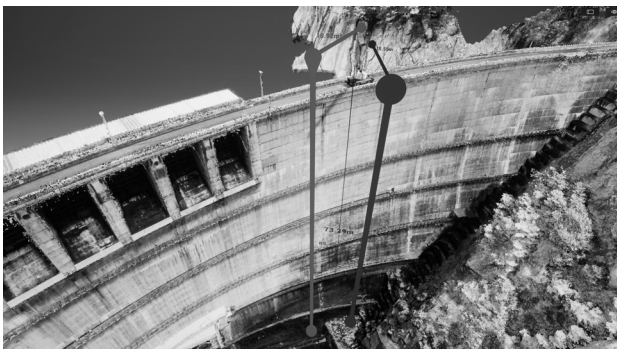
図-12 高さ、水平位置（点群）

当該箇所への揚重作業に必要な作業半径の正確算出は、構造物の特性上通常は困難であるが、3次元データの取得により、クレーン作業計画の立案を容易に行うことが可能となった。

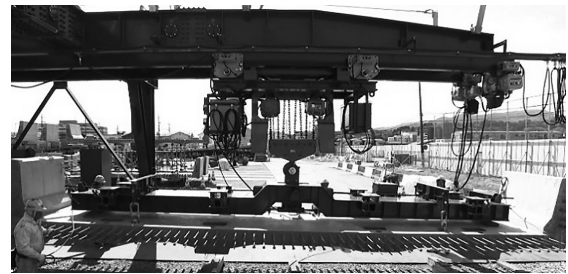
図-7 新設床版架設時の天秤構造

吊り天秤は、図-7に示す新設床版の架設時を基本構造とするが、旧床版の撤去時は、アタッチメントを介して、床版引き剥がしジャッキを追加装備できる構造(図-8)に可変できる。また、新設床版の荷取り時や架設時は、床版の水平な吊り形状を保持調整する手間が発生する。そこで、に示す吊り天秤中央部に、吊りピースと連結した

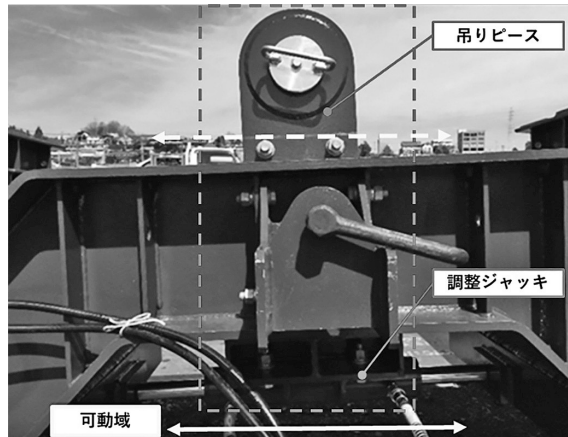
図9 吊りピースと連結した調整ジャッキ

ジャッキを内蔵し、吊り点をシフトさせることにより重心位置の調整を行う(図-9)。ジャッキはリモート操作により円滑な保持作業が可能である。

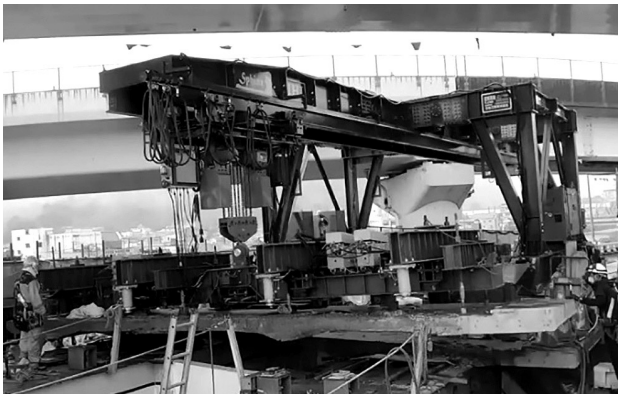
図-10 旧床版撤去作業

Sphinx工法は移動時間を含み60分/枚、従来クレーン工法は65分/枚の撤去時間（クレーン盛替等の換算含む）であった。作業に要する人員は、Sphinx工法では撤去の多工種な領域が分散して対応する従来クレーン工法に比べて、1パーティあたり5人少なく対応でき、全工程において省力化が可能である。これにより、従来クレーン工法に比べ効率性や省力化に対する効果を確認できた。

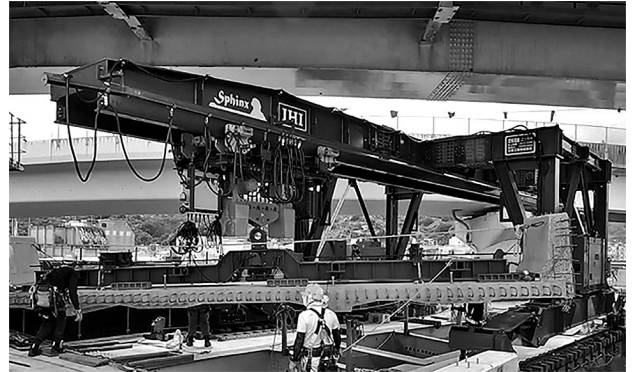
図-11 新設床版架設作業

架設時間は、Sphinx工法は移動時間含み40分/枚、従来クレーン工法は50分/枚（クレーン盛替等の換算含む）を要し、このことから、施工効率は、従来クレーン工法に比べ若干早く、計画時に目標とした施工効率を確認できた。今回、比較対象の従来クレーン工法の対応人員は、撤去と同人数が対応していたが、少なく見積もってもSphinx工法と同等か、それ以上を要している。なお、床版取替機による工法は特有の作業工程があり、従来工法とは異なる作業ステップもあるた

め、単純な比較は難しいが、架設1サイクルに要した時間は、従来より早く、対応人員数から見てもSphinx工法の施工効率は、従来クレーン工法に比べ優位と言える。

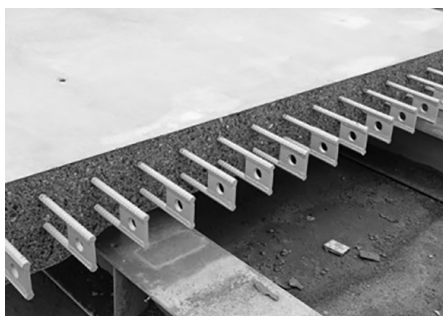
図-1 孔明き鋼板継手

本研究では、ループ継手に替わる新たな継手構造として、図-1に示す上下段の配力鉄筋先端に孔明き鋼板を連結した継手構造（以下、孔明き鋼板継手）を提案するものであり、NEXCOが規定するプレキャストPC床版接合部の疲労耐久性試験方法（以下、試験方法442）¹⁾に準ずる試験を行った結果を示す。

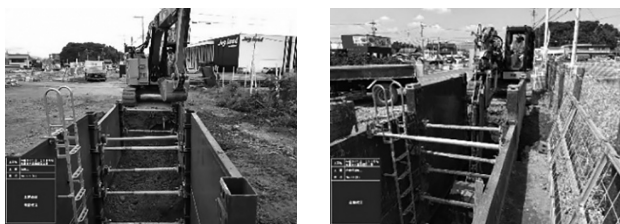
図-2 土留材設置

土留材は、下部と上部に分けて施工するため最初に一次掘削でH=1m程度掘削したのちに下部の土留材（H=2m）を設置し、掘削しながらバックホウのバケットで押え土留材を下げていく。

次に上部の土留材（H=1.5m）を設置し所定の高さまで掘削しながらバケットで押さえ土留材を下げていく。掘削完了後、台付管据付時の空間確保のため、3段目の切梁を撤去する。比較検討でも記載した通り強度は満足するため問題ない。

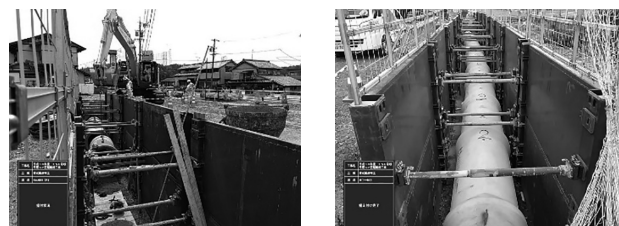
図-4 台付管の据付

切梁間が3.6mで3段目の切梁を撤去したことで台付管を卸す空間が確保できたため、容易に台付管を卸すことができる。また、切梁が支障となる場合は隣の切梁間より台付管を卸し移動しながら据付作業ができる。その結果、安全に所定の高さに据付けることができた。

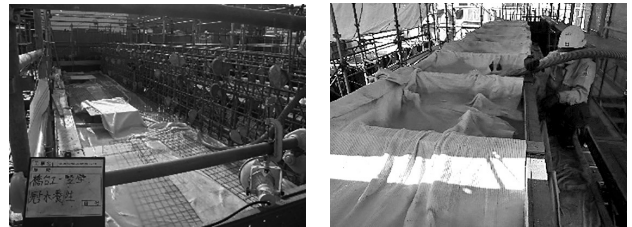
図-3 湛水養生状況

コンクリート打設後、型枠解体までの期間（約9日間）、縦壁・パラペットにおいて、型枠天端を15cm程度嵩上げし、水を張り（適時散水車により給水）湛水養生を行った。

初期のコンクリート内部・外部の温度差の抑制と、材令とともにコンクリート強度が上昇し、引っ張り応力に抵抗できる強度が得られる。よって、乾燥収縮によるひび割れの発生を抑制できる（図-3）。

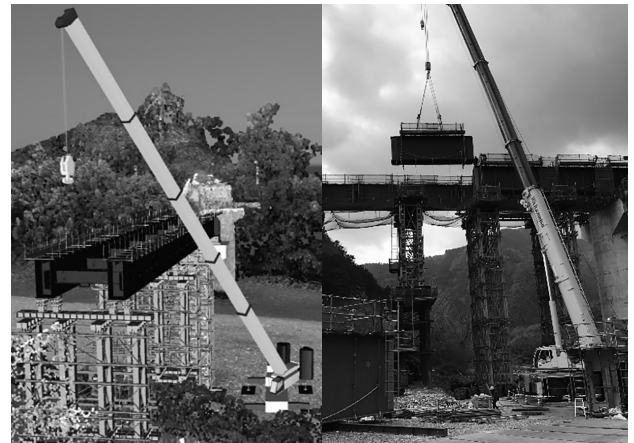
図-4 3次元モデルと実際の架設状況

付けた足場とクレーンのブームとの離隔を確認でき、近接する箇所については現場にて足場を一時的に撤去し離隔を確保することが必要であることを事前に確認することができた（図-4）。

次に、ベント設備解体時およびベント杭基礎撤去時のモデルでは、クレーンのブームが鋼桁および鋼桁下面の吊足場と干渉しないことを確認できた。

3次元モデルを用いることで、2次元図面では把握しきれないヤードの高低差を確認できるため、クレーンの据付位置やヤードの整地範囲を正確かつ高精度に位置出しすることができ、現場作業の省力化・効率化に繋がった。さらに現場では作業手順の確認時に3次元モデルを用いることで作業員への工事特性や施工時の注意点等を視覚的に説明でき、理解度の向上にも役立った。

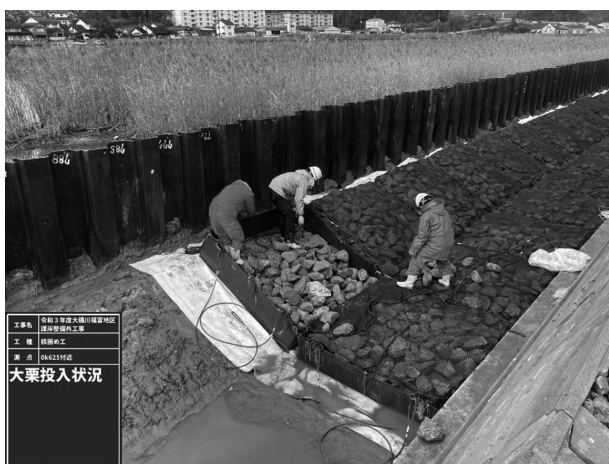
図-2 袋詰玉石製作状況：中詰材間詰

この方法では一般的な2.9t吊りクレーン仕様バックホウ1台で施工を行うことができ、設計で見込まれるラフテレーンクレーンを使用せず、広い作業スペースを必要としない点が現場条件に合った利点といえる。それにより工事用道路が常時通行でき、他工種を停滞させることなく、円滑な資材搬入が可能となった。また袋詰玉石（3.2t程度）の仮置き、運搬、据付といった作業が不要のため、従来手法と比べて作業量低減や安全性向上が見込まれ、副次的に経済性も向上する。

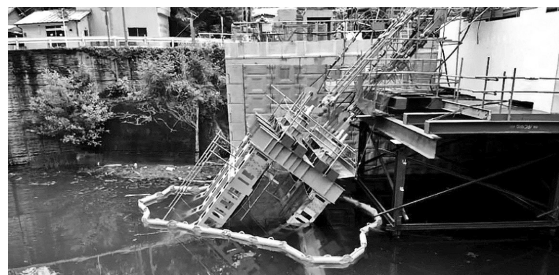
図-5 出水期におけるタワーベント

施工期間中、アンカー定着金物とナットの間ロードセルを設置し、アンカー張力を常時計測した。その結果、架設期間中の張力変動は確認されなかったことから、タワーベント構造は計画通りの安全性を確保できたと考えられる（図-5）。

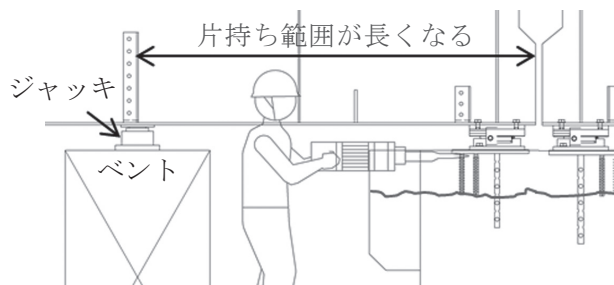
図-4 ベントによるジャッキアップ案

対策案の1つとして、ベントによるジャッキアップ（図-4）を提案した。縁端拡幅部でのジャッキアップではなく、ベントを仮設しジャッキアップを行うことにより、干渉が懸念されたせん断補強アンカーを不要にし、深く余掘りできるようにした。また、ブレイカーなどによるはつり時の作業スペースが広がる対策を検討した。しかし、ジャッキアップ位置が既設支承から桁中央側に大きく離れることから、既設支承撤去後の主桁の片持ち範囲が長くなり、共用下の活荷重により桁端が大きいたわみ、新設支承の設置が難しくなることが予想された。

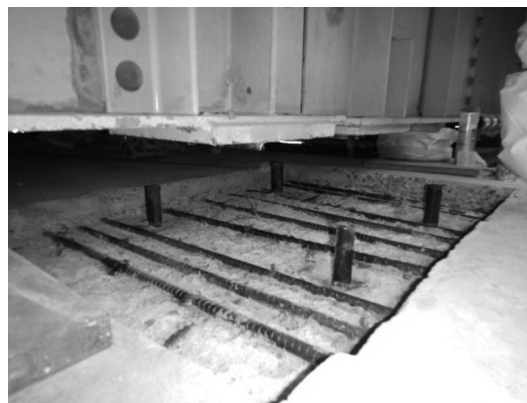
図-5 はつり完了

ンカーボルトやはつり時に露出した既設橋脚の鉄筋も損傷させることなく施工することができた。また、マイクロクラックがほとんど発生しない工法でもあり、既設コンクリートへの影響も少なかった（図-5）。
