目 次

I. 技 術 論 文

施工計画

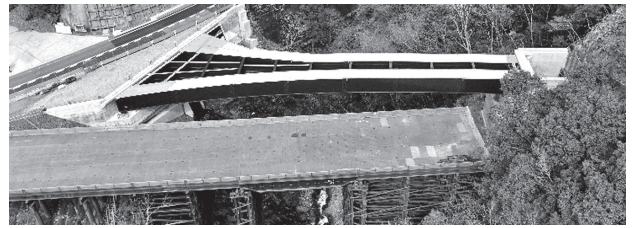
図-4 架設完了

その結果、すべての管理項目において規格値の50%以内を達成し、非常に高精度な架設出来形を確保した。架設が完了した橋体を図-4に示す。

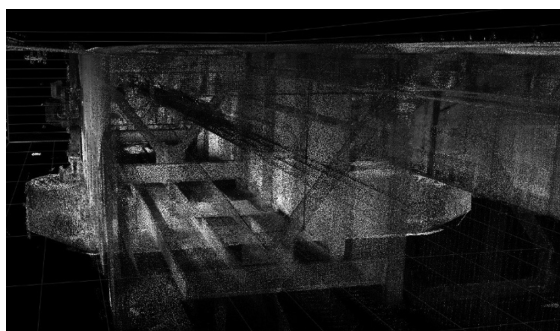
図-3 3D点群モデル

- (1) レーザースキャナーを用いた3D点群計測により本橋全体を計測した。3D点群を取得することで橋梁全体形状や内部の構造を把握することができた(図-3)。計測は1箇所につき数分を要し、盛替えを繰り返し行い、1日をかけて必要なデータを取得した。取得した点群データは手元の端末にて都度確認することができ、その場で各場所の点群データの合成作業を行うことも可能である。3D点群計測により、手書き図面には無い部材の位置を把握することができ、部材製作前に干渉の有無を確認することができた。また、事前に干渉する部材を撤去することで、現場工程は計画通り進み、コスト低減にも貢献することができた。

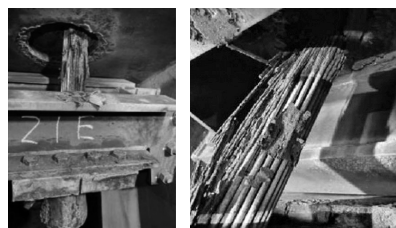
図-2 ケーブル腐食状況（下弦材内部）

損傷状況としては、下弦材内部のケーブル定着部付近に浸透した雨水の影響で、素線の一部が腐食し欠損していた。腐食箇所は、程度の差はあるものの、ほぼ全箇所にあんでいた。完全に破断しているケーブルは見受けられなかったが、ケーブル定着梁の内側は目視確認できないこともあり、残存しているケーブル断面積は正確には把握できない状況であった（図-2）。

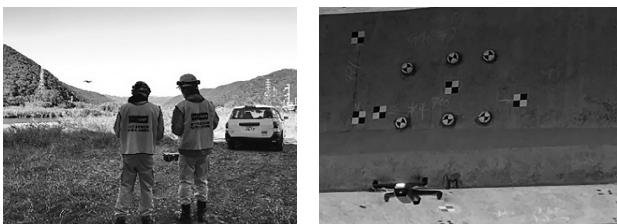
図-4 ドローン計測状況

工期を厳守し作業完了とするため、足場がなくても計測可能なドローンによるカメラ計測を採用した。(足場レス計測：(株)IHIインフラ建設+(株)補修技術設計共同提案事項)

計測方法は、後に3次元モデルを作成する際の基準尺となる標点を計測箇所付近に設置し、その後ドローンにて削孔孔と基準尺を含めて動画撮影を行う。取得した動画より、三次元点群データを生成し、計測に必要な箇所の三次元座標を取得、座標から半自動で計測図、取付図を作成した。その結果、計測精度の確保および当初工期内の工事終了を迎えることができた。

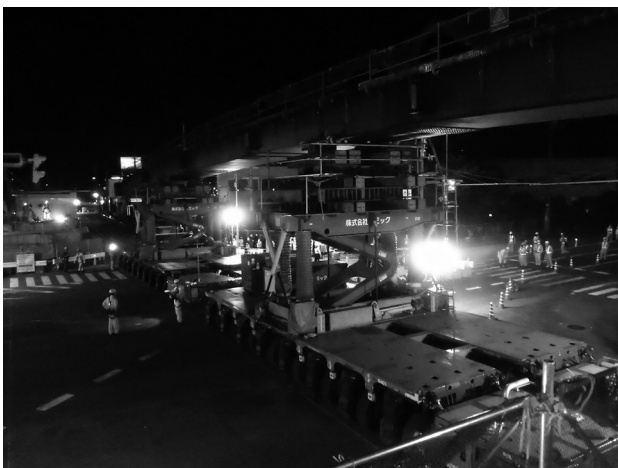
図-3 主桁架設時の状況

架設方法は多軸台車にユニットジャッキを搭載して架設する方法に変更した。多軸台車の積載重量が鋼桁本体以外にユニットジャッキの重量で約30t増えたため、多軸台車の軸数を増やし、荷重を分散して接地圧の低減を図る必要が生じた。

しかし、一括架設時に架設地点での360tクレーン使用が無くなったことで、クレーンの設置スペースが不要になり、国道171号を完全な通行止めではなく一部通行可能にすることで、交通規制による影響を多少でも緩和することができた。また、当初予定のクレーン設置・撤去の作業時間が不要になったため、その時間を足場組立や横桁の設置に使うことができ、規制日数の削減にもつながった。さらに、多軸台車に主桁を搭載する際にもクレーンを用いなく、桁地組立をヤードの中で行うことが可能となり、常設の交通規制帯を設ける必要が無くなった。

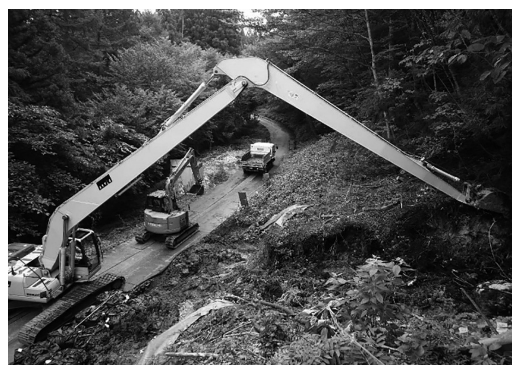
図-2 ロングアーム使用

土留工（カゴ枠工）の施工過程で、地山の状況を確認しながら法面掘削を行っていくと、予想通り切土面から湧水が見られた。当初は溝を切り湧水を集めて処理を行い丸太土留工で対処したが、降雨により法面崩落が繰り返し発生する事態となってしまった。そこで、リーチが長いロングアーム重機（図-2）を使用して法面上部の崩落土の除去作業を行って地山の安定勾配を確保した後、湧水が見られる切土法面表面の浸食防止対策として袋詰め玉石を配置した（図-3）。これは河川の根詰め工として通常使用されることが多い

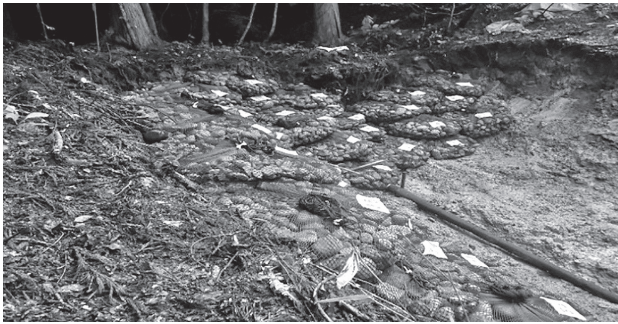
図-3 袋詰め玉石

が、法面の被覆効果も高く、表面浸食を防止湧水の排水を促して法面崩落を抑えた。次に湧水の少ない切土法面の浸食防止のため簡易吹付法砕工を施工した。中腹箇所の湧水対策には透水性の良い天然ヤシ繊維を法面に設置し、排水を促し法面の安定を図りながらラス網等を張り、枠内植生基材には植物活性剤を使用して早期に植物の育成を高めて緑化促進を行い、周辺の自然環境の保全調整に配慮した。落石防護網工のアンカー打設作業にはコンプレッサーの杭打機を使用するが金属の打撃音が響くため、アンカー上部に防音マットを被せることで騒音対策を行い現場周辺の環境に配慮した(図-4)。

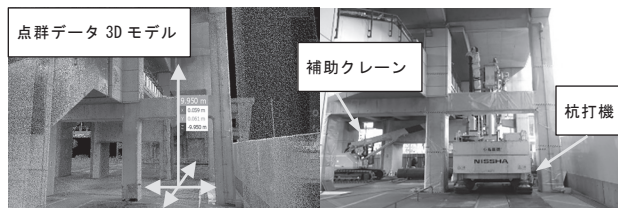
現地調査の結果、当初の計画位置ではP1橋脚施工時に杭打機リーダーが駅舎既設デッキ（2階部分）と干渉することが判明した。このため、点群データから施工空間の把握を行い（図-1）、杭打機の配置を決定した。しかし、決定した位置では杭打機の旋回が、既設橋脚により制限されることから、杭材のセッティングに補助クレーン（4.9t吊テレスコピッククレーン）を併用した（図-2）。

図-1 施工空間の把握 図-2 杭打機配置状況

その結果、駅舎2階既設デッキ部分及び、既設橋脚に接触することなく杭材をセットし、基礎杭施工を完了することができた。

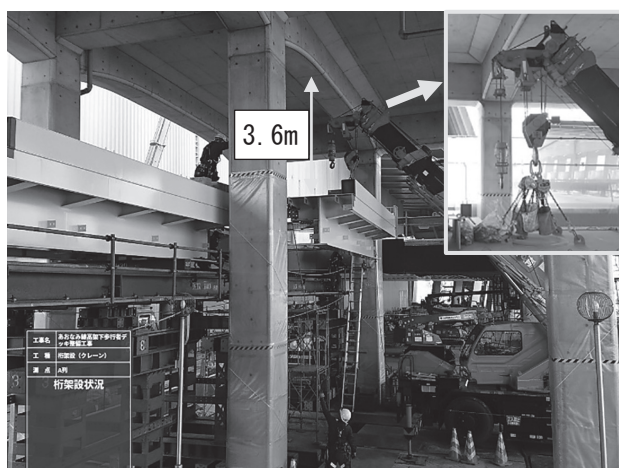
図-4 デッキ桁架設状況

また、2点吊りとなるデッキ桁については、重心調整用のピースを追加配置し、架設時の微調整が可能となるよう工夫した。

以上により、デッキ桁37ブロック中P1-P2間の8ブロックを軌条設備による送り出し架設、他ブロックについてはベント設備の設置撤去を繰り返してのクレーン架設を完了することができた。

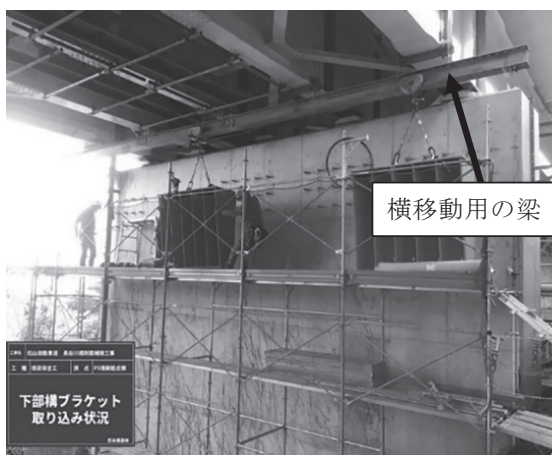
- ① 橋面上から降下した部材を桁下に取り込むため、図-2に示す横移動用の梁を設置し、部材搬入作業の効率化を図った。
- ② 主桁間は横断勾配により高低差を有していたため、横移動用の梁部材の設置高さを調整出来る構造とし、梁部材を水平に保つことにより部材の逸走による事故防止に努めた。

図-2 鈹桁部 部材取り込み状況

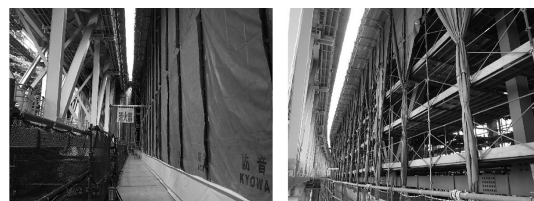
- ① 床版取替作業では既設床版コンクリートの破砕時重量やオープンプラスト時の発生砂の作業時荷重を考慮して「先行床施工式フロア型システム吊足場」を使用した。床版取替、塗替塗装用の鉛直足場としては「くさび緊結式仮設構造物」を使用し、各作業ステップで足場を盛替えながら作業を行った（図-1）。プラスト・塗装時の防護設備として、台風発生から2日後には接近する恐れがあるため、「板張防護」から「防音シート+目張り」に変更し、本工事では足場シートやネットの巻上げを4回行った（図-2）。

図-2 足場防護シート展張時と台風時巻上げ

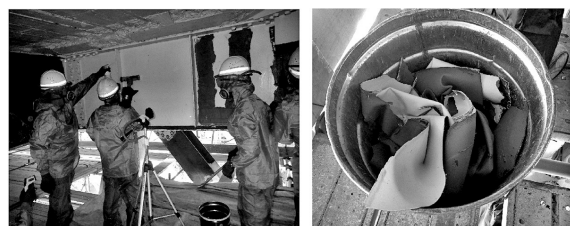
われており、既設塗膜厚は約1200 μ mと厚く、塗膜剥離剤による事前試験の結果では4回程かかることよりIH式塗膜剥離工法を採用した。ダム湖上で液体漏れができない状況で、粉じんをほぼ出すことなく、剥離塗膜を膜状で剥離することが可能となる他、廃棄物量を大幅に減量することができた。なお、除去作業、ブラスト時にはクリーンルームの設置、エアラインマスク・保護マスクの使用、鉛の環境サンプリング調査を定期的実施した(図-5)。

図-5 塗膜除去状況と剥離塗膜回収

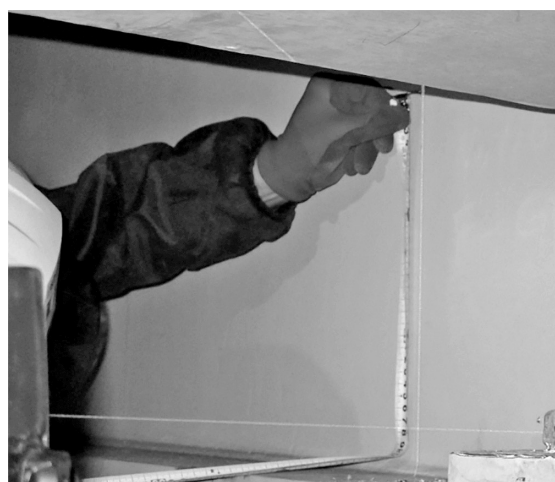
在した。また、掛け違い部では2(2)で述べた振動が発生する。それによる計測誤差の可能性を踏まえ、より精度良く計測するために、床トラスにレーザー墨出し器を設置し、縦桁ウェブ面に水平基準線を設け、縦桁ウェブ中心から水平基準線の距離を計測、下関側と門司側の支承高さの相対高さを計測した(図-3)。その結果コンベックスで計測した傾向と同じ高低差が分かっていた。そのため、支承設計では門司側の支承を縦断勾配に合わせて、下沓を高くした。

図-3 レーザー墨出し器を用いた計測の様子

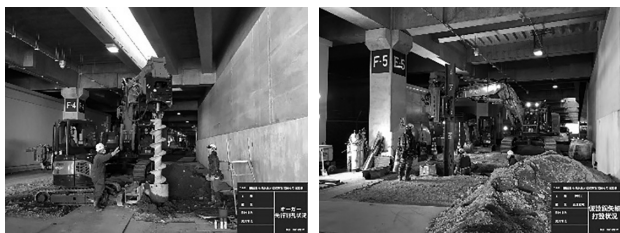
先行削孔は1本当り2mのオーガスクリーを継ぎ足して所定の深度まで削孔した。先行削孔することで地盤が緩み、鋼矢板が偏心または傾斜することが懸念されたが、圧入中、適宜に精度確認を行うことでトラブルなく施工が出来た（図-3）。

図-3 鋼矢板圧入施工状況

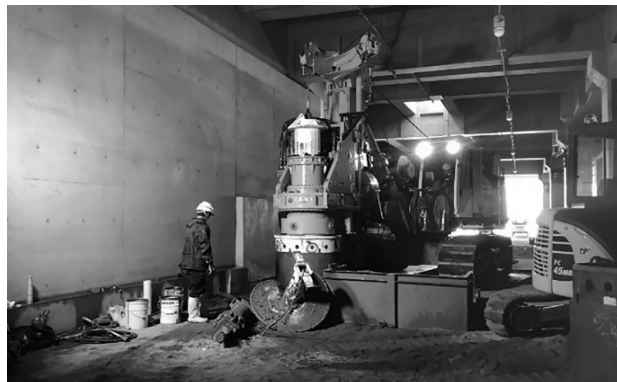
図-4 BG工法による支障物撤去状況

BG工法は、ケーシング圧入後にケーシング内部の土砂や改良体をオーガで破碎してグラブバケットで排出するもので、一連の作業を1台で施工することができる。本工事で使用したBG20超低空頭仕様機は国内では希少な存在であり、当然引き合いの多い機械であるため、本機は群馬県に在場していた機体が工事終了するのを待って搬入した。機械搬入迄に日数を要することとなったが、支障物の撤去およびその後の鋼矢板圧入も順調に終わることができた（図-4）。

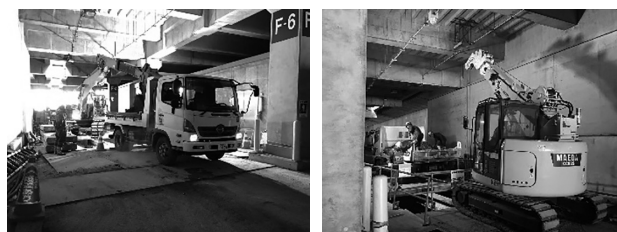
立坑の掘削作業は、掘削深さ8mであったが、空頭制限によりクラムシェル型の掘削機械は使用できないので、0.45m³級バックホウのスライドアーム仕様で施工した。使用した機械では旋回して後方ダンプトラックへの積み込みが出来ないので、アームを伸ばして前方のダンプトラックに積み込むこととした。機械の最大掘削可能深さが7.8mであったので最深部の土砂は、人力で掻き出し、4.9t吊クローラクレーン+ワイヤーモッコで積込を行った（図-5）。

図-5 施工写真（掘削土砂積み込み）

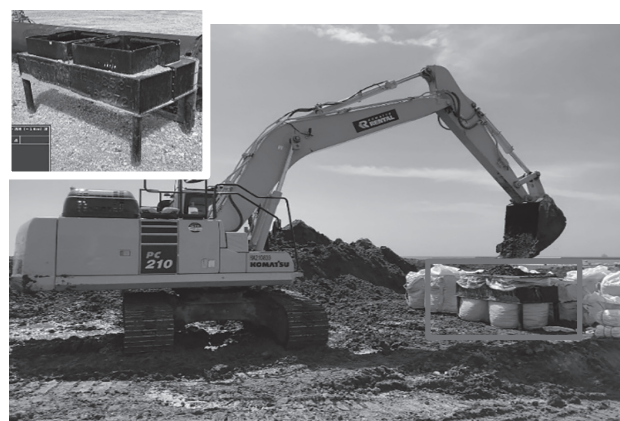
土のう作製の安全対策として図-3に示す作製枠を使用することとした。これにより、土のう作製の作業効率を上げるとともに、バックホウが土のう袋に土砂を投入する間は作業員が重機から離れた状態となるため、重機と作業員の接触リスクを低減することができ、安全な作業を行うことができた。

図-3 土のう作製枠使用状況

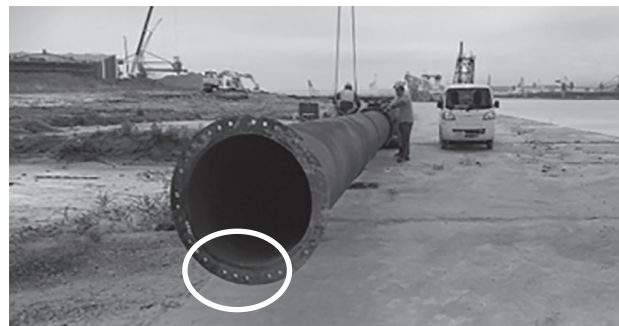
排砂管組立時に、肉厚の異なる排砂管を使用することで長期浚渫による排砂管内部摩耗の対策とした。また、着色による明示により、組み立てや

交換時に、取り違えによる手戻り等発生を抑止した(図-4)。

図-4 排砂管組立状況

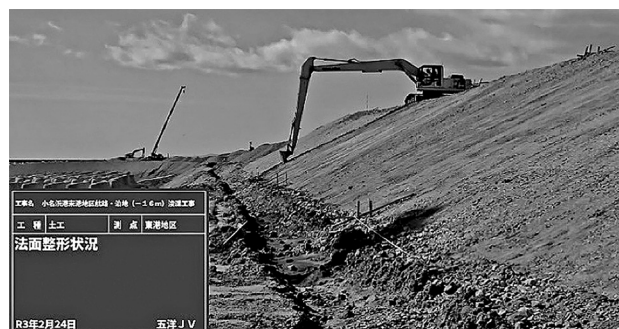
現地高低差に対して、一段階で法面整形作業を行うことができるロングアームバックホウを採用した。浚渫作業に影響しない土捨場の管理ができ、工事施工全体を効率的に進捗できた(図-5)。

図-5 ロングブームバックホウによる法面整形作業状況

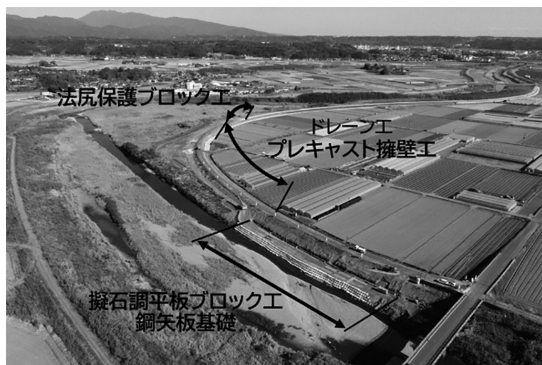
平成17年台風14号にて被災した箇所の一つであり越流・破堤し川裏の民家や農業へ大きな被害をもたらした。設計段階から既存堤防の浸透流解析やサウンディング試験により照査がされ、当工区においては越流洗堀、パイピング、盤ぶくれの3つに区分(図-1)され、大きく3つの工法で計画された工事である。

図-1 工法区分

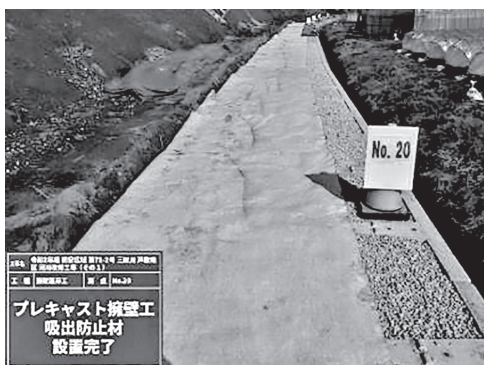
先ずドレーン工について、どのようなものかを説明する。堤防川裏側の法尻にプレキャスト擁壁工を設置する。表面は透水性のあるコンクリートで造られていて、背面の埋戻し材は目詰まり防止の吸出防止材にて土砂部との境界を保護した単粒碎石を用いる工法である（図-3）。

図-3 ドレーン工完了

先述の通り、堤防内への浸透水をこのドレーン工から排水し圧力を低下させることでパイピング現象を防ぐことを目的としたものである。

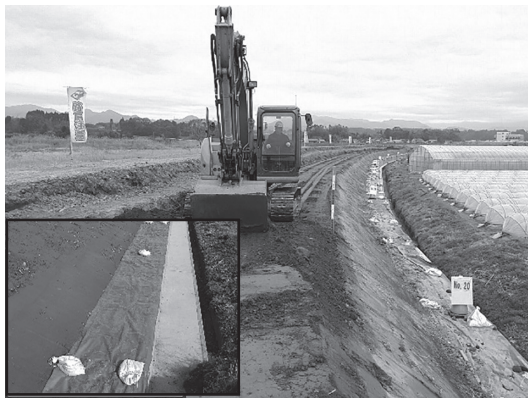
当工法で効果を確保するために前提として注意すべき点はフィルター材への土砂混入、流入による目詰まりである。盛土工施工時には特に土砂の混入を防ぐため、ドレーン工の天端に224mに渡りブルーシートをかけ混入対策を行った。この対策により余盛りを気兼ねなく実施でき端部転圧で所定の締固め度が間違いなく確保できる副産物的効果も得ることができた（図-4）。雨天時の流入に対しても効果的だった。

図-4 シート養生

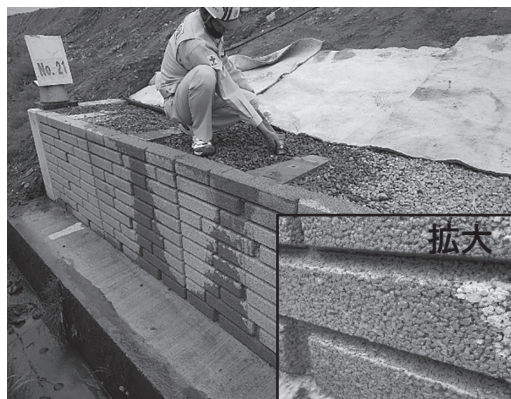
検証の方法について、川表から水タンクにポンプで湛水しながら高圧洗浄機で注水を試みた。注水よりも単粒碎石の透水効果が高く表面に出るよりも横方向に逃げてしまったため散水車に変更し注水することにした。検証場所を端部の小口止め工へ変更し再検証を試みる。単粒碎石なので水位が上がらず苦労したが無事に表面部の排水効果を確認（図-5）することができた。同検証を上下流の計2ヶ所において行い機能について効果を検証、併せて土砂の吸出しもないことも確認でき、これらを動画に記録を行った。

図-5 効果検証

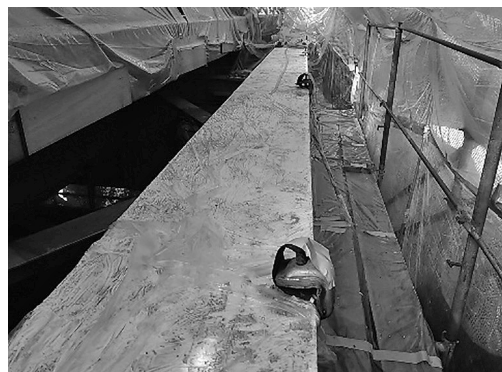
問題点を解決するにあたり、外気と塗膜剥離剤塗布箇所（図-1）を外気部と遮断することにより、冷風対策及び密封保温出来るようビニールハウスの材料を使用した。

図-1 遮断層設置状況

通常トタン板等を使用して塗膜剥離箇所の遮断をするが、内部が暗くなり安全を考慮し少しでも明度を確保することで、足元の視認性を高めた。

ビニールハウス材の使用は、トタン板使用に比べ、単価が安価であり、経済効果も期待でき曲線部等においても加工し曲線に合わせることが出来る為、狭所部が特に多い橋梁の耐震補強工事において、もっとも有効だと考える。

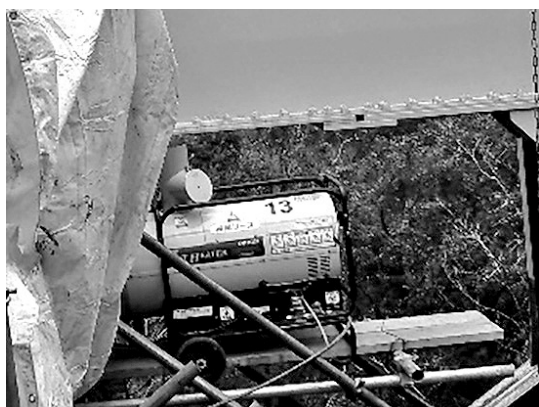
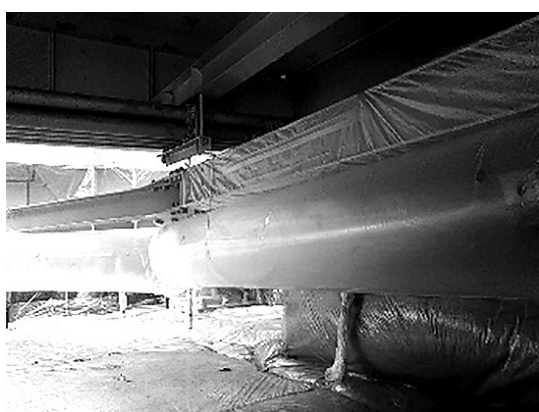
図-2 ジェットヒーター設置

また、内部空調設備として、ジェットヒーターの温風のみ送風が可能な機器を使用し、塗膜剥離剤塗布中から送風を行い、塗膜剥離箇所内部の温度を高め保温養生を行った（図-2）。

また、機械内部で燃焼し温風のみを前面から送風し排気孔は、上部の煙突から排出されるため、塗膜剥離箇所内部が密封されていても、塗膜剥離箇所内部で作業を行っても二酸化炭素中毒になるリスクも低減出来、前面から火が出る心配もないため火災の低減にも繋がる。

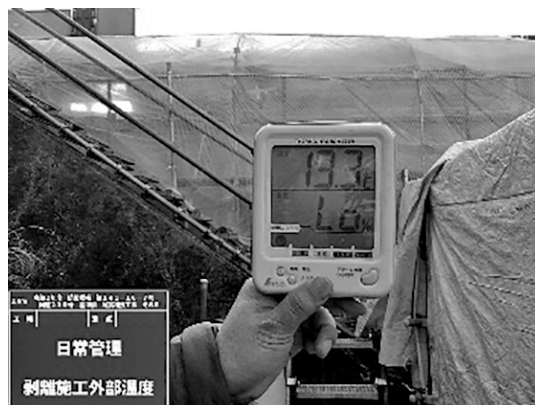
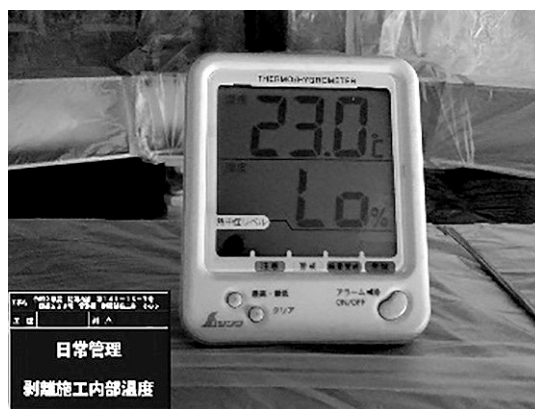
図-3 内外気温度測定

の差は、約10℃を保つようにし剥離剤塗布開始から、剥離剤塗布完了後約半日間保温し、夜間の急激な温度変化時にも、最低10℃を下回らないようにしさらに、剥離剤塗布完了後塗膜剥離面全体にラッピングとして、ビニールを密着させることで、二重の保温対策を行ったことで、塗膜剥離における出力不足の解消に繋がった（図-3）。

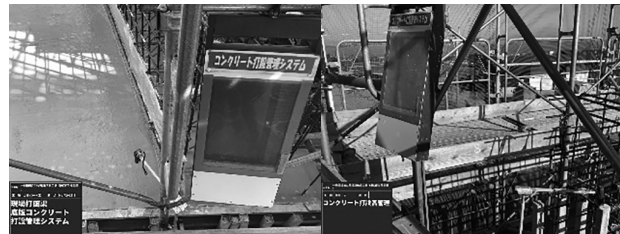
さらに、コンクリート打設時はコールドジョイント発生防止対策として、打ち重ね時間の把握と十分な締固めが出来るよう、レーザー距離計とタブレット端末により打設高さ及び打重ね時間の管理を行った（図-2）。

図-2 レーザー距離計・タブレット

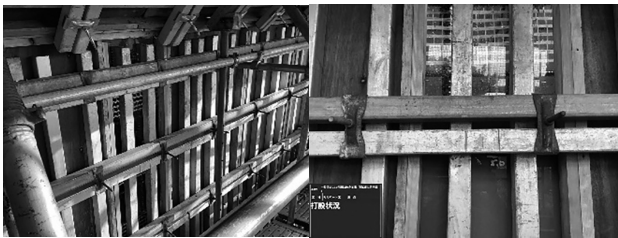
そして、翼壁の接合部において、鉄筋が過密配筋で組立てる設計となっている箇所には、コンクリートの充填状況が目視で確認できるようにアクリル板を使用した透明型枠を設置した（図-3）。

図-3 透明型枠設置

この型枠を使用することで全ての作業者がコン

クリート充填状況を見たい時に容易に確認することが出来るので充填状況をリアルタイムで把握することが出来た。

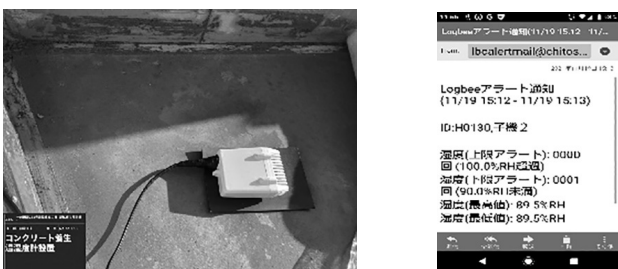
図-5 無線温湿度ロガー

コンクリート養生では、養生マット及びブルーシートによる湿潤養生を行うが、養生期間中にはコンクリート表面湿度を90%以上に保つため、湿度90%未満になるとスマートフォンにメール通知する無線温湿度ロガーを設置し表面湿度の管理を行った(図-5)。

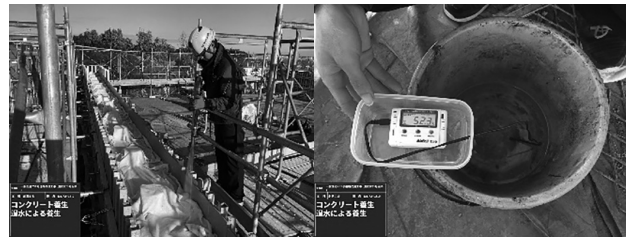
図-6 温水湿潤養生

め温水高圧洗浄機による温水湿潤養生を実施しコンクリート表面温度を10℃～20℃に保つように行った(図-6)。

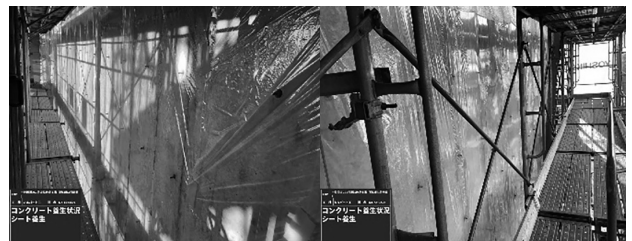
また、側壁部では自社の過去工事の実績により低コストで施工性も良く高い養生効果を得られるビニールシートによる湿潤養生を実施した(図-7)。

図-7 ビニールシート養生

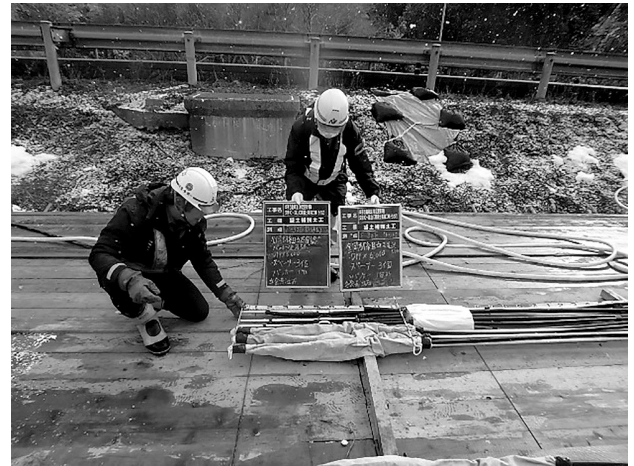
ロックボルトパッカーとは亀裂性岩盤で漏水の著しい箇所や湧水の多い箇所にグラウトを注入する際に補強材の周囲に取り付けグラウトの逸走を防止するための布製の材料である（図-3）。

図-3 布製材料ロックボルトパッカー

ロックボルトパッカーを使用し施工した結果、グラウト材のロス率は1.8倍程度となりグラウトの練り混ぜ、注入における作業時間のロスを削減ができ経済性、効率性ともに向上し施工をすることが出来た。

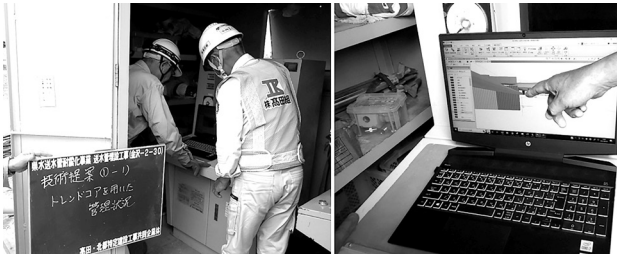
③ 3次元モデルを活用した管理（図-3）

- ・施工中（掘進機位置）における土中内の可視化
- ・周辺構造物のリアルタイム監視の実施

図-3 掘進機オペレーターとの土中地形確認

縦断曲線推進は、管1本毎に実施する管内自動測量結果を元に次の管位置を予測し施工していく為、事前に作成した推進管・近接構造物及び土質の3次元モデルを利用し、現在までの施工軌跡と次の管位置・土質を可視化することで掘進機オペレーターの予測施工能力を向上させることができた。

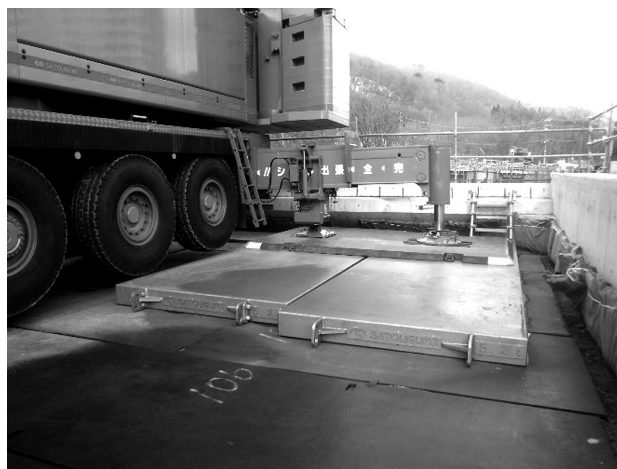
図-4 専用覆工板使用状況

また、平板載荷試験で地盤支持力及び沈下量が安全である確認はできたが、更に安全性を向上させるために、図-4の様にアウトリガー直下に前述のクレーン専用鉄板に加え、専用覆工板（1枚あたり：1.0m×5.0m×t200）を増設する事にした。専用敷鉄板1枚に対して専用覆工板を2枚敷設する事によって、専用敷鉄板と比較して約5倍の設置面積を確保する事が出来るため、アウトリガー反力をより分散させることができ、安全に施工を行う事ができた。

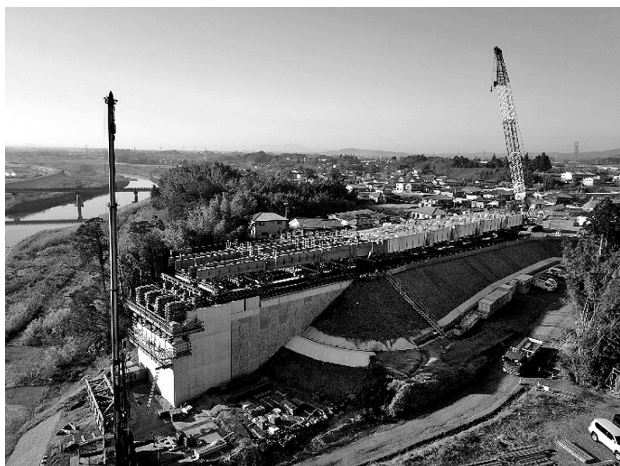
図-2 主桁地組立

先行組立した手延機（連結構）に主桁を連結することによる主桁への応力伝達の影響をなくすため、手延機及び連結構と主桁の間を10mm空けて別々に組立し、手延機及び連結構を縦送りして主桁と連結する方法を採用した。縦送りにはスライドジャッキを使用し、主桁との連結時には鉛直ジャッキにて仕口の高さを調整しながら行った。これにより、標準的な方法（無応力状態）と同様な連結となり、手延機（連結構）と主桁連結時の主桁への影響（出来形）を最小限にすることができた（図-2）。

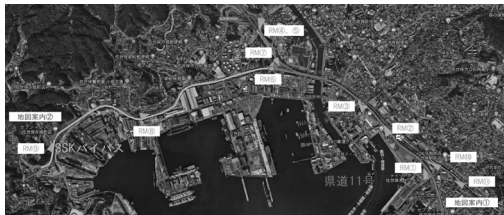
図-3 佐世保市街地メッセンジャー配置

具体的には、図-3に示す各交差点間に設置した「車両検知センサー」とカメラ付きLED情報板「ロードメッセンジャー(電源がソーラー+燃

料電池のため、無日照でも45日間可動が可能)」を用いて、現場事務所に設けた「安全集中管理室」で交通状況を監視し、インターネットを介して規制情報（通行止め、車線切り回し、車線規制、渋滞）の内容を「ロードメッセンジャー（以下メッセンジャー）」に表示し、交通状況をリアルタイムにコントロールすることで渋滞の緩和を図ることが可能である。

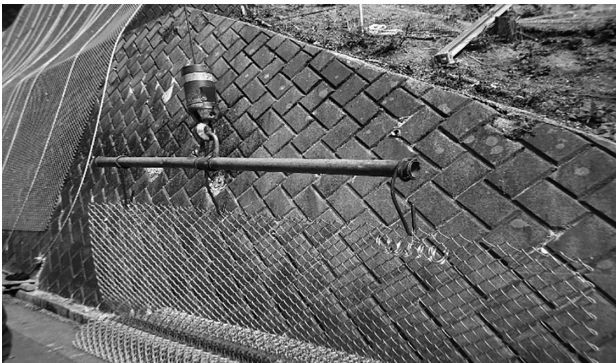
図-3 金網吊具作成

当現場の法面を覆うのは耐雪型防護網で、通常の防護網と比べて重量があるため強度重視の吊具を用いるが、吊具自体の軽量化と取扱いの利便性を考慮して鋼管を利用した独自の吊具を作製した。金網の設置や取り外しが容易に出来る様になり、金網の損傷（変形や破損）も無く吊上げ作業が安全にできた（図-3）。

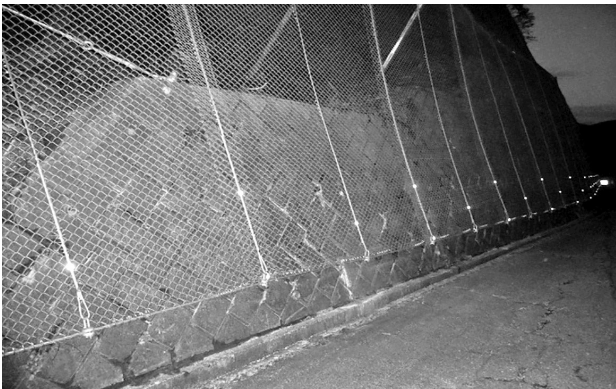
図-4 反射テープ取付け

また、作業終了にあわせて片側交通規制を解除した後は、夜間暗くて現場状況を認識しにくいいため、設置した金網に反射テープを取付け、通行車両がライトで照らすたびに反射が目立つようにして、第三者への交通事故防止に努めた（図-4）。

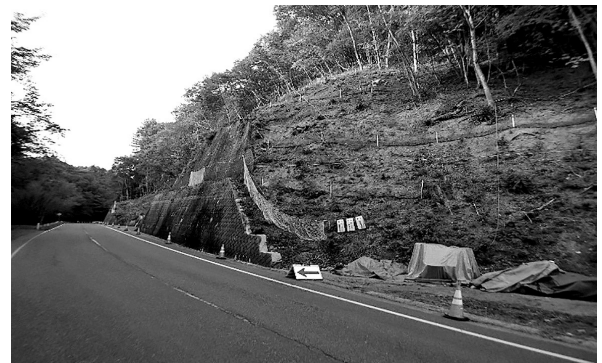
図-5 落石防護ネット、転落防止ネット

公衆災害防止対策としては、法面伐採作業後の法面上部斜面に落石防護ネットを設置して道路への落石等を防止した（図-5）。伐採時に見つけた転石は人力にて除去し現場外に搬出した。また、高所での法面作業を行う作業員の安全確保のため、道路に面したL=100m間において強度のある登山用ザイルを使用した転落防止ネットを法面下部に設置した。また、斜面を安全に昇降できるように作業通路を設置し、落石等無く、作業中の転落災害も発生せず無事故で現場が竣工できた。

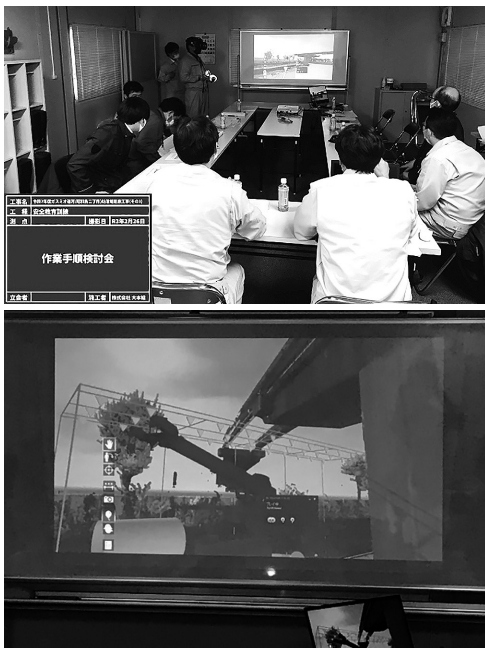
図-4 VRを使用した作業手順検討会実施状況

ているVR活用事例である。図-4はVRを用いた作業手順検討会の実施状況である。当社職員ならびに関係協力業者を交えて、VR空間で実際の作業手順を確認し、潜在リスクの抽出を行ったうえでリスクに対する対策について検討した。

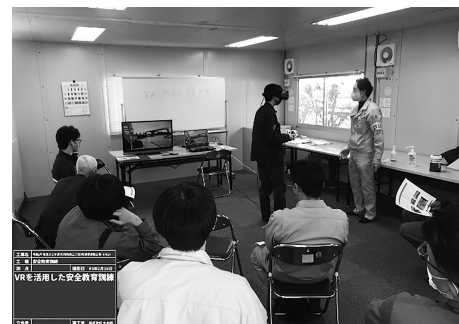
図-5 VRを使用した作業員安全教育実施状況

そのため、図面のみでは把握が困難な現場特有のリスクを予見することができ、対策についても具体的に提案が可能であった。図-5は実際に施工する作業員に対する作業手順教育である。作業手順検討会で作成した作業手順を基に教育するとともに、実際に施工するオペレータや作業員へのVR体験を実施した。VR体験を通し、近接橋脚との離隔距離や施工時の取り合いについて、あらゆる角度から確認することにより、当現場における

作業に対する理解度を向上させるとともに、危険なポイントを目視で確認することで危険意識を高め安全作業の徹底を図った。以下にVR技術を用いた作業手順教育の実施効果をまとめる。

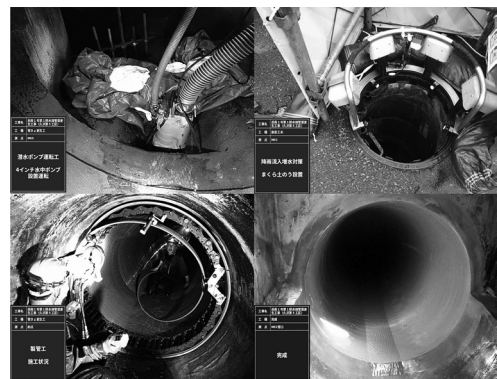
図-2 水替の工夫 (左上) リング型送風機 (右上) 製管状況 (左下) 完成 (右下)

また、負圧の原理により人孔内にノズル風量の約10倍の風量を送り込むことができ、管内にいても空気の流れを感じ、地上にいるよりも管内の方が涼しいと感じたので、熱中症対策としての効果もあったと実感した。

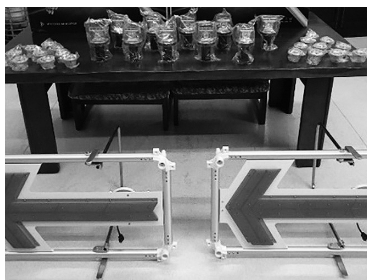
図-2 夜間視認性向上対策品

- ① ソーラー充電式街灯…2個
- ② ソーラー式矢印板…2個
- ③ ガードレール設置用ソーラー工事灯…10個
- ④ スコッチコーン用工事灯…20個

以上を現場内の危険箇所に設置することで、夜間の視認性を確保する事とした(図-2)。

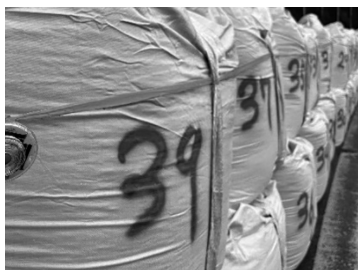
図-3 仮設大型土のう夜間視認性向上対策

現場内で最も危険と判断される、道路センターに設置された、仮設工の大型土のう夜間視認性向上を目的として、スコッチコーン用工事灯を3メートル間隔で1個ずつ追加設置した(図-3)。

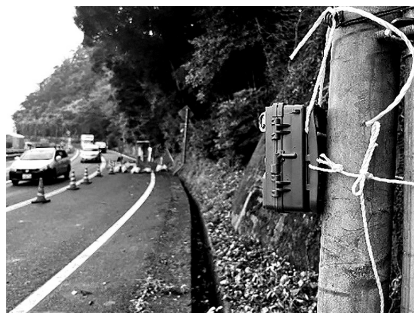
図-4 カメラ設置による夜間交通状況の観測

断する事を目的に、夜間撮影可能な定点設置カメラを現場内に3台設置(起点、中間点、終点)して、夜間規制時の交通状況を定点観測した(図-5)。

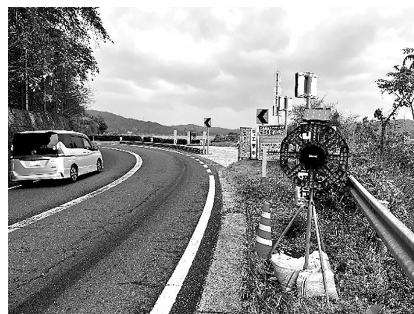
図-5 見通しの悪いカーブによる交通事故対策

この観測により、午後6時~午後8時にかけて交通量が増加した際、本工事起点側で交通が混雑化し、交通リスクが増加している事が判明した。定点設置カメラにより、洗い出されたリスク対策として、本工事起点側の信号機以前に存在する、見通しの悪いカーブの手前に、工事回転灯一基を追加設置する事とした(図-6)。

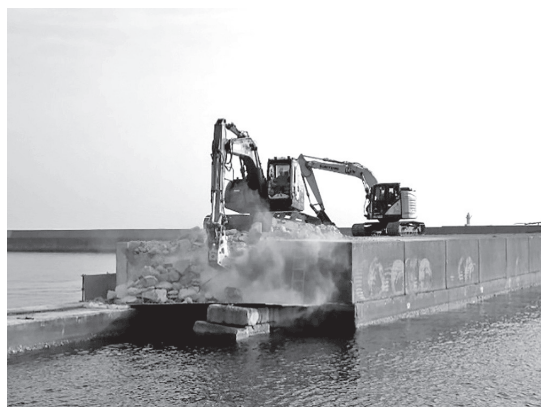
図-2 コンクリート取壊し状況

- ① コンクリート殻の海中落下防止対策として、既設ケーソンにブラケット足場を設置した。またコンクリート殻を海中に落下させないために取壊し作業は中央部から行い、取壊し箇所の側面から0.5mの部分に落下防止壁として最後に取り壊すよう工夫した。そのため作業に当たってまず取壊し端部の天端部延長方向にH=0.5mのカッター切断を施した。側面側はコンクリート殻の落下防止壁とするため、取壊し作業はカッター切断部より内側から行い、最終的に落下防止壁とした箇所を取り壊す際には先に取壊しを終えた中央部にコンクリート殻が落下するよう作業を行った。万が一に備え、いち早く取水管の破損に対応できるように取水用ポンプを現場に配備していたが、使用せずに工事を完了させることができた。

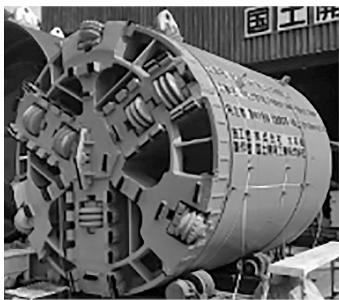
図-2 泥土圧式掘進機

【礫対策】前述の通り、推進機械（図-2）の最大取り込み礫径は、260mmであるため、巨礫の取り込み防止、スクリーコンベアの閉塞防止のために礫破碎タイプのビットを装着し、カッター盤開口部にスリットを設けたカッター盤を採用した。これにより巨礫の取込みを抑制し、礫を取込む前に加泥材が地山に浸透することを目的とした。

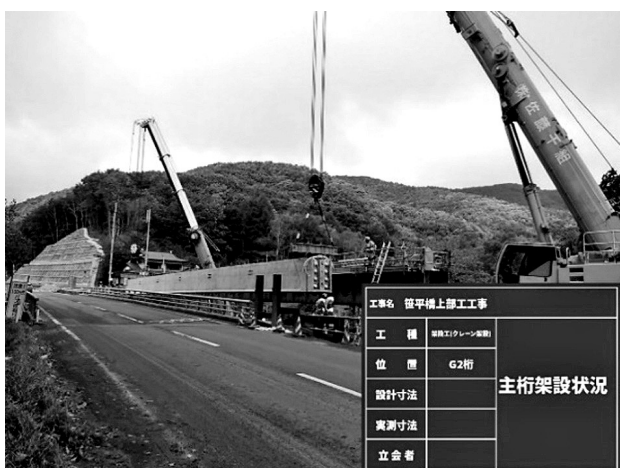
図-2 主桁架設作業状況 (200tクレーン相吊)

そこで門構架設を断念し大型クレーンを使用して主桁を架設する工法に変更した。発注者も通行車両への影響を考慮して変更協議はスムーズに行うことができた。ガーダーを架設しガーダー上でセグメントを接合し、橋台背面に据え付けた200tクレーン2台で相吊して主桁架設を行った。

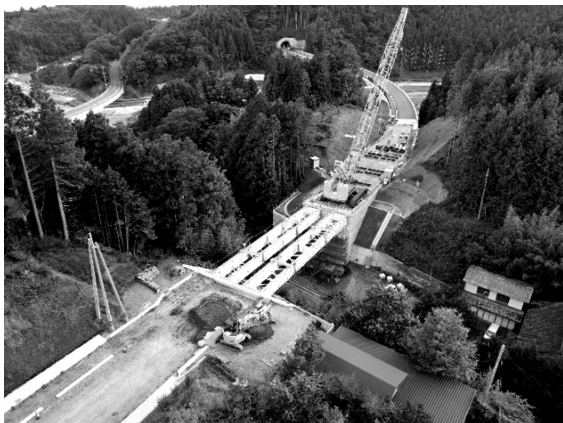
図-2 主桁架設作業完了

- (1) 発注時に添付された架設参考図のように鋼製ベントを組み立てると、主桁架設作業時は架設完了まで全面通行止めとなる。また、用地的に市道をかかわしてベントを設置することは不可能であった。架設時においては、全面通行止めは地元の方の理解を得ていたが、できるだけ回路を使用する期間の短縮が求められていた。そこで考えたのが、発注時の120tトラッククレーンを200tクローラク

レーンに変更し、橋台背面にて主桁および対傾構を組立て後に架設する方法である。そうしたことで架設時の全面通行止めの日数を当初予定の一週間から5日に短縮することができた。

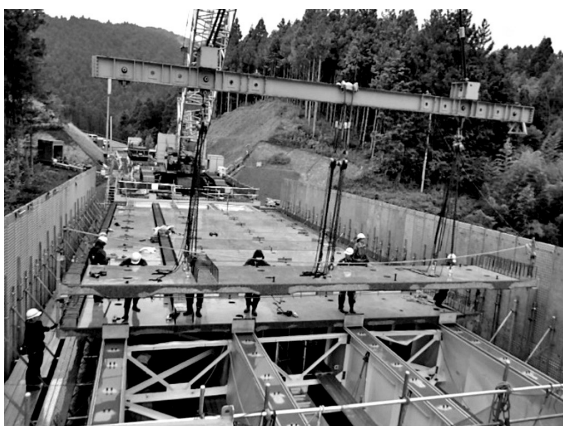
図-3 エルスジョイント施工状況

そこで今回の施工では、エルスジョイント工法を採用した。これは床版を16分割し、約10t/1分割のプレキャスト部材として工場製作し、トレーラーにて運搬架設する工法なので、工場で作成された品質管理の行き届いた製品をクレーン架設し鉄筋、型枠工事を省略したことで2週間の工期短縮を図ることができた。

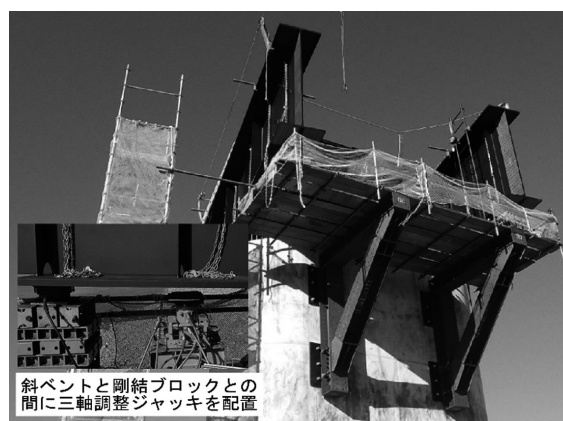
図-5 斜ベント設置状況

コンクリート橋脚の前後(橋軸方向)に設置した斜ベント上には三軸調整ジャッキを配置(図-5)し、剛結ブロック架設後に3Dトータルステーションにて継手位置を計測した。三軸調整ジャッキでは、橋軸方向(X)、橋軸直角方向(Y)、高さ方向(Z)の順で、部材計測結果と製

作誤差を考慮して算出した継手位置の3次元座標(図-1)に対し、1mm単位での微調整が可能であり、計測しながら1つの支持点で効率良く正確に行うことができた。また調整後には、中詰めコンクリート打設時の振動や温度変化により剛結ブロックに変位が生じないように、コンクリート橋脚内に埋設架台を設け剛結ブロックとの固定をボルト添接とし強固に固定したことで、剛結ブロックは高い精度で据え付けることができた。その結果、橋梁全体でも高い出来形精度を確保し、無事架設を完了することができた(図-6)。

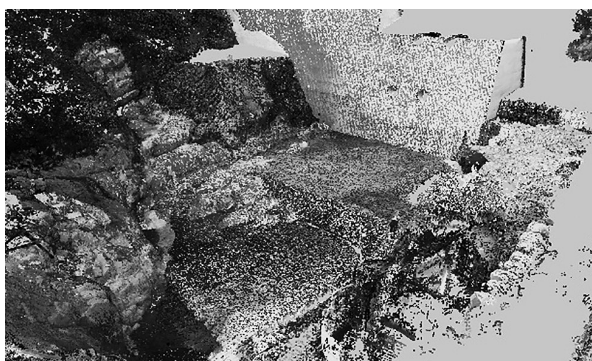
図-2 床付点群

合、複数回の計測が必要となり、床付の計測では5回の測定が必要となった(図-2)。

今回は地上レーザースキャナ（以下TLS）を使用して現場の3次元化を行うこととした。今年度の工事では本堰堤の施工がないため、堤体天端より高い急峻な箇所にはTLSを設置する必要がなく、UAVを使用する必要性が低いためである。起工測量、岩線計測、増水による被災時の流入土砂量計測、床付出来形の計測に使用し、工事完了までに出来形の計測にも使用する予定である。TLSを使用した利点としては、UAVによる空中写真測量に比べパソコン上での処理作業が少なく点群データが得られるため、計測後のタイムラグが少なくなる点が上げられる。また、TSを使用した測量に比べ、急斜面に作業員が入る必要がないため安全性も向上する。欠点としてはTLSと計測対象の間に遮蔽物がある場合、その裏側の計測が不可能となる点が上げられる。今回のように岩の露出や段差がある床付面の場

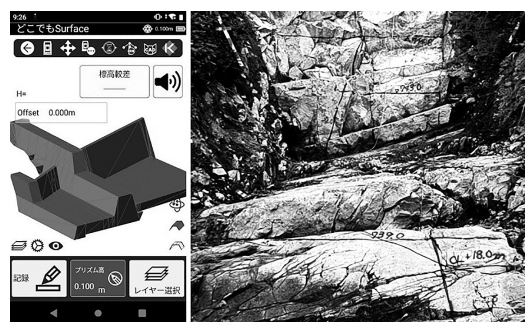
図-5 快測ナビ画面と岩への位置出し

杭ナビ(LN-150)と快測ナビを使用することで、作成した3次元データを有効利用し、現場での測量作業の効率が飛躍的に向上した。前述の通り岩着での施工となったため、通常の測量では岩着位置を明示するのが簡単ではないが、快測ナビに面データが入っているため容易に位置が出せる(図-5)。同様に構造物どうしの取りあい、例えば副堰堤に側壁がぶつかる箇所も容易に位置出しができる。構造物の位置が明確に表示されるため、型枠の加工も比較的容易となった。また、丁張設置作業においても事前の計算を行わなくても3次元データからの逆追いで設置出来るため、生産性が向上した。他にも立会時は3次元データを見ながら行えるため、説明がし易く立会者も判断が容易になった。

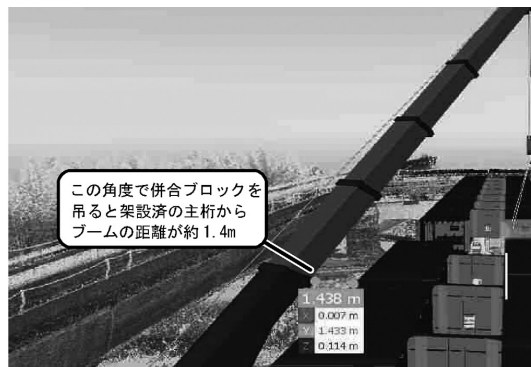
図-4 クレーンブーム接触確認

狹隘部でのクレーン配置は、据付だけでなくクレーン旋回体、クレーンブーム懐の接触の確認も大事なチェックポイントの一つである。今回は橋桁中央の閉合ブロック架設時に接触の危険性があり確認をおこなった。架設済みの主桁からブームまでの離隔距離が1.4mありブーム自体のたわみを加味しても接触する危険性がないことが検証できた。

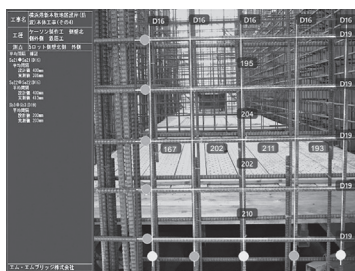
図-4 配筋検査結果（複鉄筋断面）

奥行のある断面（複鉄筋断面）での配筋検査結果を図-4に示す。奥側の鉄筋が撮影されると、奥側の鉄筋を認識して鉄筋径、ピッチが計測されるため、手前側の配筋検査では、手前側の鉄筋のみを検出するまで複数回撮影を行う必要があった。また、縦方向鉄筋はD16の同一径で名称の異なる鉄筋であったが、本システムは同一径を区別できないため、撮影後に名称修正を行う必要があった。

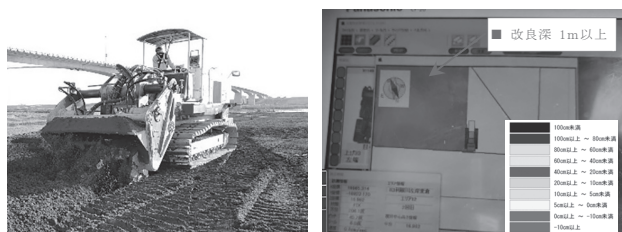
図-3 ICTスタビライザ施工管理モニタ

土砂改良ヤードの造成にICT建機を使用し基準高を管理することで、広大なヤードの平坦性および各層厚を確保できた。さらに、土砂改良の施工中にヒートマップモニタ(図-3)による攪拌混合の深さおよび混合範囲の確認、混合後の平坦性の確保が可能となり、ICT施工による効率化と施工データによる施工管理の可視化ができた。

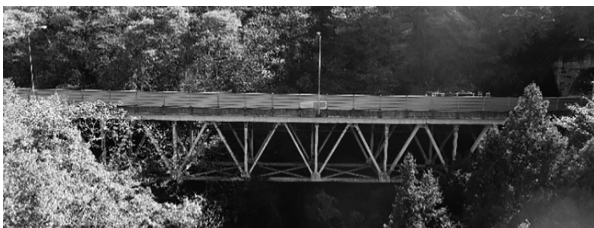
図-1 東名高速道路薮塚橋梁

本工事は東名高速道路薮塚橋梁（鋼単純上路式トラス橋：3橋）の耐震補強工事である。図-1に架橋状況を示す。主な工事内容は、耐震性能照査により許容値を超過する結果となった鋼部材の当板材による補強、部材取替とレベル2地震に対応した支承への取替等である。工事工程計画において、工場での部材製作から現場設置までを待ち時間の少ない工程とすることが重要であり、その解決のためには現場実測作業時間の短縮を図る必要があることがわかった。

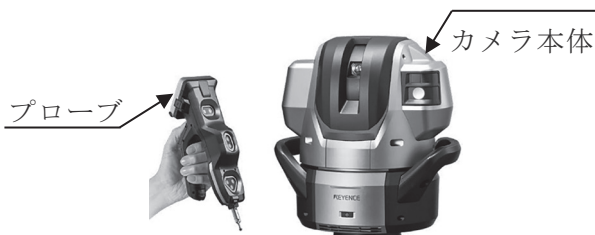
図-2 近赤外光三次元計測機

本報告では、近赤外光三次元計測機を用いることで、高い精度での部材計測に加えて計測作業の効率化を図ることができたので一例として紹介する。図-2に「近赤外光三次元計測機」を示す。

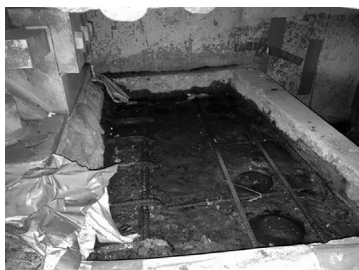
図-3 アンカー削孔状況

(2) 前述の問題に対処する方法として同様に「近赤外光三次元計測」を使用して、実測精度の精度向上と作業の効率化を図った。図-3に計測箇所の状況を示す。

削孔中心位置は、プローブで直接押さえて計測できないため、削孔内径を3点以上計測し近似円を作成することによって対応した。なお、削孔表面の凹凸が著しい場合でも計測点数を増やすことにより中心位置を正確に捉えることが可能であった。また、既設支承があることで計測機本体側から一度に削孔（計測）位置を見通せ

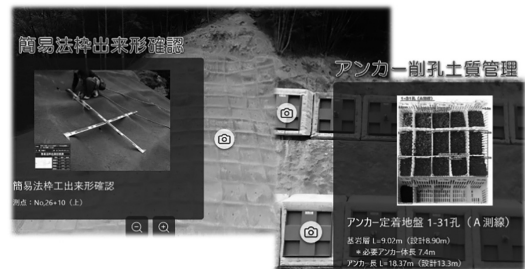
図-4 施工管理情報へのリンク

具体的には、法枠出来形寸法測定や構造図、アンカー削孔位置における削孔記録や定着地盤の地質状況、グラウトの強度管理等である（図-4）。
