12 施工計画

橋梁補修工事における 点群計測と MR 技術の活用事例

本工事は、一般国道23号に架かる渡津橋の老朽化に伴う支承取替工事であり、橋梁形式は鋼3径間連続非合成箱桁橋+鋼単純合成箱桁橋で、橋長は290mであった。

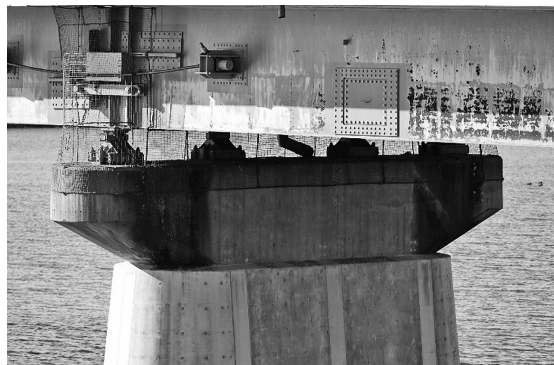
図-2 施工前状況

本橋の桁下空間は約70cmと非常に狭く、その狭隘な空間に支承、補強部材を搬入し施工しなければならなかった。従来、その判断は経験によるものが大きく、既設構造物や複雑な足場との干渉を見落とす可能性もあり、現地施工が困難になる恐れがあった。そのような懸念事項を無くす為、確実な搬入経路の検討が必要であった。
