18 施工計画

段差が発生した個所への防舷材取り付けにおける工夫

東亜建設工業株式会社

- (1) 工 事 名：片門（発）調整池船着場設置工事
- (2) 発 注 者：東北電力(株)会津発電技術センター
- (3) 工事場所：福島県河沼郡会津坂下町片門
- (4) 工 期：2020（令和2年）10月12日～
2022（令和4年）11月25日

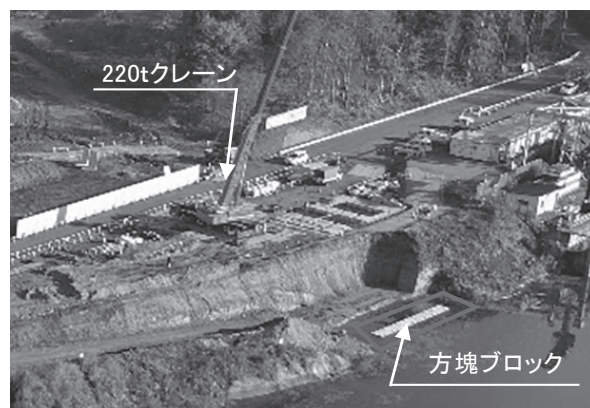
図-1 施工で使用した220tクレーン

物揚場は、基礎部である方塊ブロック工から施工したが、基礎石を施工するため、重機足場となる箇所を掘削してから行う必要があった。そのため、物揚場背面の重機足場は4.5m程度の幅となり、ラフタークレーンのアウトリガを十分に張り出せないこととなった。このことから、方塊ブロック（11t/個）の据付けは、水平距離で20m以上、段差で7mがある地盤から行う必要があった。また、方塊ブロックの据付場所は水深が2mほどであったことから、作業は220tクレーンと潜水士による合番作業で行った。その結果、方塊ブロックを据え付けた出来形位置に凹凸が生じたため、以降に示す問題を解決しなければならなかった。

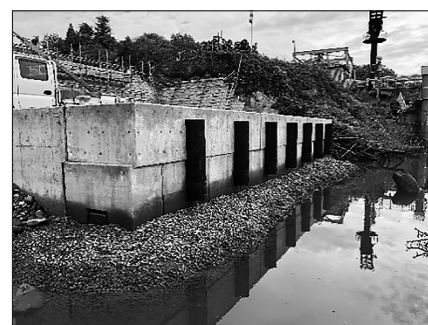
図-5 防舷材取付け完了時

防舷材の取付けを行う際の入水を減らすため、碎石を用いて作業足場を作成した。これにより、橋梁点検車や枠組足場を使用することなく施工することが可能となり、移動の制約がない作業が可能となった。作業足場の碎石は、そのままにすると後々、クレーン台船の接岸時に障害となるため、作業完了後にICTバックホウを使用して基礎捨石面までを撤去した。
