護岸工における工期短縮の工夫

岡山県土木施工管理技士会

株式会社荒木組

工事概要

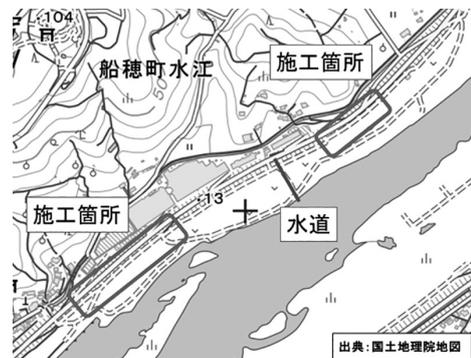
図-2 施工箇所図

最後に、施工箇所が上流と下流の2箇所に分散しておりその間に土被りの浅い水道管が横断しているため、堤防内で大型建設機械の移動が出来ないことがわかった。しかし工期が短いことから、工事完成には同時に施工を進めることが必須であった。

1業者では分散している2箇所の同時施工を行うことは、大型建設機械の移動が出来ないことに加え、人員不足等の問題により不可能であった。従って、2業者による同時施工を行うこととした。別業者にすることでコストはかかるが、大型建設機械の移動が不要となり、人員不足は解決された。しかしながら、2業者による同時施工を行うことで当社による測量や管理業務の手が回らないことが新たに懸念された。そこでGNSSシステムを用いた測量機器による省人化、ICT建機による法面整形により丁張の削減、GNSSシステムを用いた転圧回数による盛土の締固め管理などICT/IoTの活用を行い、生産性の向上を図ることで同時施工を完遂することができた。
