## 国道 106 号線付近での主桁架設工事

東日本コンクリート株式会社  
現場代理人  
平間 俊行

- (1) 工事名：笹平橋上部工工事
- (2) 発注者：東北地方整備局  
岩手河川国道事務所
- (3) 工事場所：岩手県宮古市区界地内
- (4) 工期：(自) 令和2年3月6日  
(至) 令和3年3月25日
- (5) 型式：ポストテンション方式単純  
ホロー桁（セグメント工法）

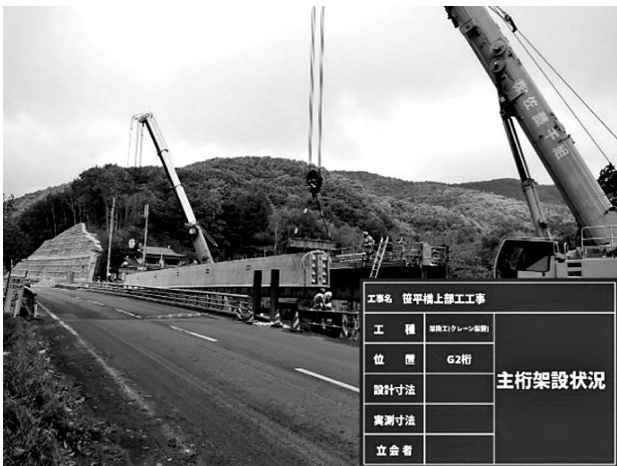
そこで門構架設を断念し大型クレーンを使用して主桁を架設する工法に変更した。発注者も通行車両への影響を考慮して変更協議はスムーズに行うことができた。ガーダーを架設しガーダー上でセグメントを接合し、橋台背面に据え付けた200tクレーン2台で相吊して主桁架設を行った。

図-2 主桁架設作業状況 (200tクレーン相吊)

現場に乗り込み調査を開始したが、予想通り交通量は多く片側交互通行をした場合5分程度の待ち時間で15～20台の車両を待たせることになるようだった。また、片側車線を使用してトラワイ

ヤーを設置しても門構脚と距離が近すぎてワイヤー角度が小さくなりトラワイヤーとしての機能が期待できない状態であった。

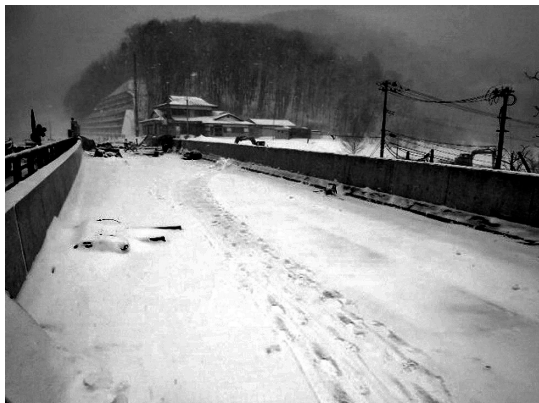
しかし壁高欄施工時には気温が氷点下を示していた。現場がある宮古市区界は、降雪量は30cmほどだが真冬には最低気温が $-20^{\circ}\text{C}$ を下回る日があると地元の方から聞いていた。床版コンクリート打設がない分、養生設備もコンパクトにすることができ、養生効率を上げることが可能となった。

図-3 壁高欄完成

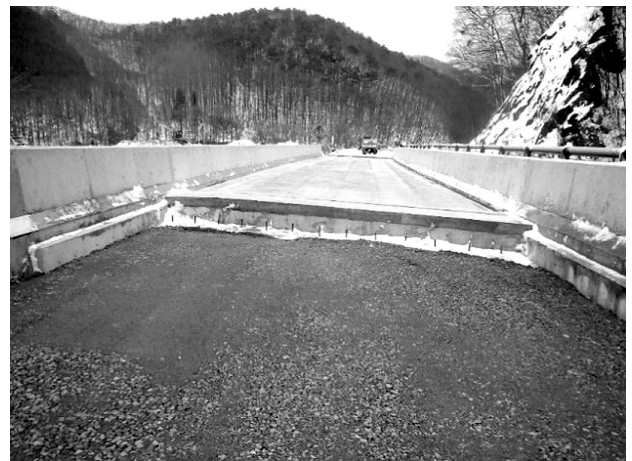
図-4 工事完成全景
