# 4 施工計画

## 河川を斜めに横断する鋼橋架設の工夫

日本橋梁建設土木施工管理技士会

日本ファブテック株式会社

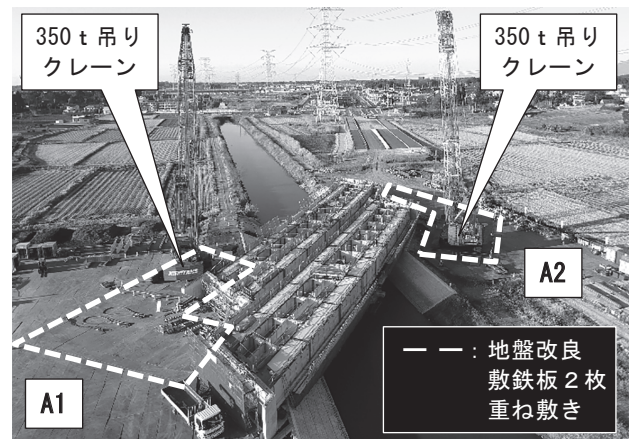
図-3 地盤改良範囲の写真

地盤改良範囲の写真を図-3に、堤防振動測定状況の写真を図-4に示す。

堤防の安定照査における円弧すべりの検討結果が最大値となったため、改良深さ2.1mの中層混合処理を適用することとした。改良後は、再度土の一軸圧縮試験により改良地盤の健全性を確認し堤防とクレーンの安定性を確保して施工した。なお、クレーン据付け箇所は、地盤改良範囲を測量のマーキングにより可視化した上で敷鉄板の敷設を行い、2枚重ね敷き範囲を設けることでクレーンが改良範囲外に逸脱しないよう管理した。さらに、杭打ち施工は堤防護岸に対してXYZの3方向の振動レベルが同時測定可能な振動計により常時測定を実施して河川構造物に影響の無い75dB以下であることを確認しながら施工を行った。その他の施工ヤードについては、必要地耐力に応じ砕石置き換えと敷鉄板養生を行った。

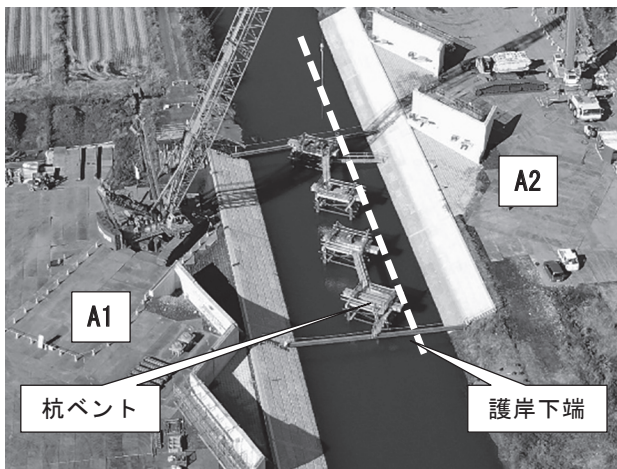
図-5 H鋼杭ベント配置

ベント全体配置写真を図-5に、フレーム化した定規材の写真を図-6に示す。

H鋼杭ベント設備は、河川条件や鋼桁受け点の関係性から流水に対して斜めで、かつ河川幅に対して中央位置ではなくA2橋台側に寄せる必要があり、堤防護岸との離隔も設ける必要があった。

本工事着手直前に完成した堤防護岸工事の最終成果より、当初計画の配置では杭と護岸下端の基礎コンクリートとの干渉が判明したため、護岸との最低離隔距離を杭中心位置で1mに設定して杭の再配置を行った。鋼桁側は計画していたベント受け点位置に反力補強が必要で、工場製作も完了していたことから、ベント頂部梁の受け点位置を調整することで、架設中の桁の安定性を確保した。

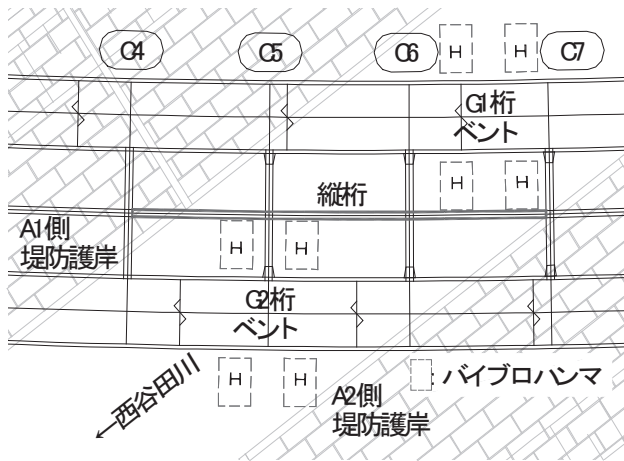
図-7 本体とベント設備との相関図

そこで、本体と使用機械との干渉回避のために、ベント設備近傍の横桁と縦桁は杭の引抜き後にと施工による架設として検討した。あと施工の対応として架設・添接時の主桁断面力や主桁たわみの変化を算出し、施工の妥当性を検討した。あと施工の対象部材は、横桁3部材(C5～C7)と付随する縦桁3部材として面外格子解析(微小変形法)を行い、荷重は鋼重のみで検討した。結果、横桁・縦桁有無によるモデル比較では桁のたわみや曲げモーメントに大きな変化は無く、細長比増大に対する桁の安定性の低下にも問題がなかった。実施工時は横桁未設置による主桁のねじれの影響により、横桁設置が手間を要することを考慮して横桁は先行設置し、縦桁のみあと施工とした。本体とベント設備との相関図を図-7に、杭引抜き状況写真を図-8に示す。

H鋼杭ベント設備は、前項で説明したとおり既設構造物干渉からは回避したが、配置制約のある河川条件により本体構造物との干渉にも注意が必要であった。車道と歩道の一体化された橋梁で幅員が広いため2主箱桁の中間部に縦桁を配した構造であった。ベント基礎杭の引抜き時にはクレーンで吊り下げたバイプロハンマが本体構造物に干渉・近接する位置となる杭配置とせざるを得なかった。
