# 6 施工計画

## 供用道路に近接する鋼橋架設工事の施工

日本ファブテック株式会社

本工事は、茨城県結城市小田林から筑西市布川に至る国道50号結城バイパスのうち、昭和59年度に暫定2車線で供用が開始された一級河川鬼怒川を渡河する新川島橋の4車線化に伴う製作・架設工事である。構造一般図と全景写真を図-1、図-2に示す。

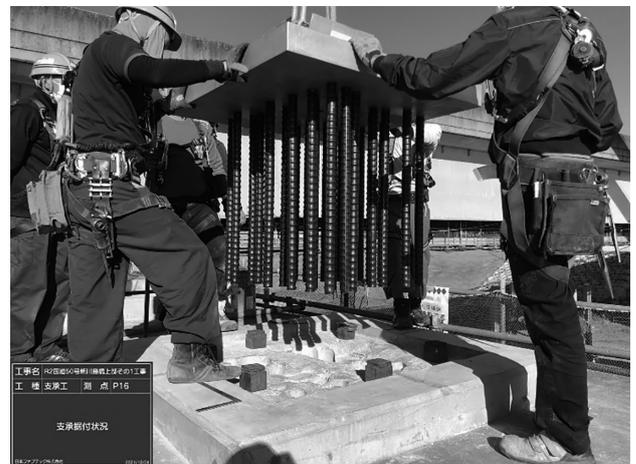
図-4 支承アンカーボルト (D41-30本)

承のアンカーボルト位置を変更する必要があった。支承アンカーボルト配置の再検討時には、削孔径を小さくするためにアンカーボルト径を小さくし、削孔長を短くするためにアンカーボルト本数を増やすことを基本方針とし、施工時には鉄筋センサー付きコアドリルを使用することで、削

孔時における下部工鉄筋の損傷を防止した。また、削孔後にはアンカーホール位置を計測し、施工誤差を考慮して支承の照査を行った。結果、支承アンカーボルト本数は、最も多いところで1支承あたり30本（D41）、削孔長は700mm（平均）であったが、下部工鉄筋を損傷することなく、新規アンカーホールを施工することができた（図-3・4）。

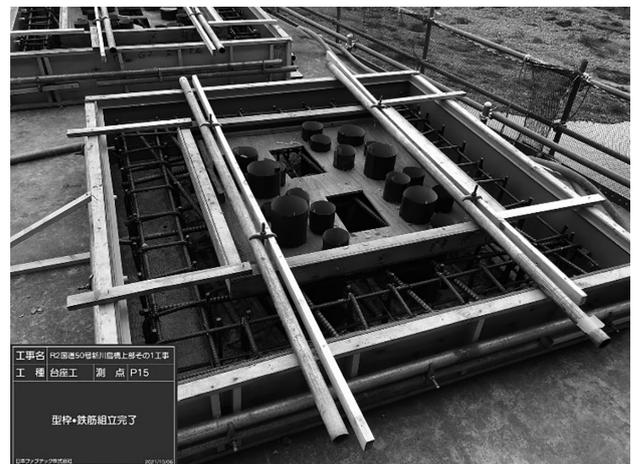
図-5 台座コンクリート型枠

アンカーホール削孔後には、台座コンクリートを施工した。台座コンクリートの高さは最も高い箇所約400mmであったが、台座コンクリート型枠内に新規に削孔したアンカーホールを延長する必要がある。アンカーホール延長は、平面位置と鉛直度に精度が要求されるため、沓座箱抜きはテンプレート機能を有する型枠を製作して使用し、亜鉛鉄板で円筒を作り、アンカーホールを延長した（図-5）。また、コンクリートで施工した場合、コンクリート打設の過程において円筒の変形やずれおよび沓座直下の充填不足が懸念されたため、材料は充填性の高い無収縮モルタルを使用して施工を行った。

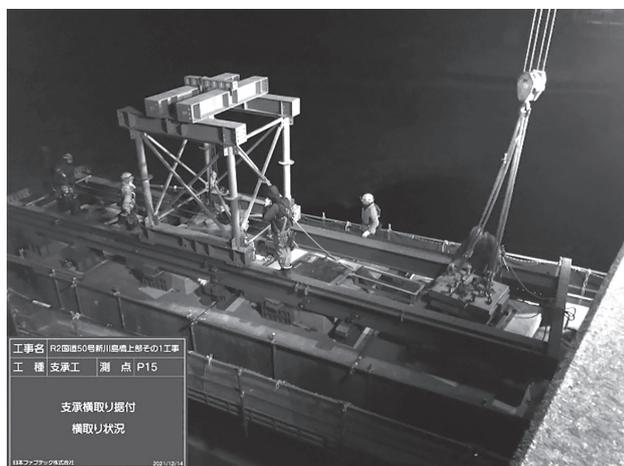
図-6 支承横取り状況

P15橋脚には鋼製支承を4基設置するが、使用するクレーンが13t吊ラフタークレーンであるため、その作業能力は限定される。アンカーボルト

までが一体となった支承では揚重することができなかったため、下沓とベースプレートの接合を現場溶接とし、上部と下部に分割し、吊荷重を低減した。支承を分割しても、クレーンで直接据付が可能な支承は最も現道に近いG1のみであったため、G2～G4の支承は横取り設備を設置し、横取りと降下作業による仮据付けを行った（図-6）。

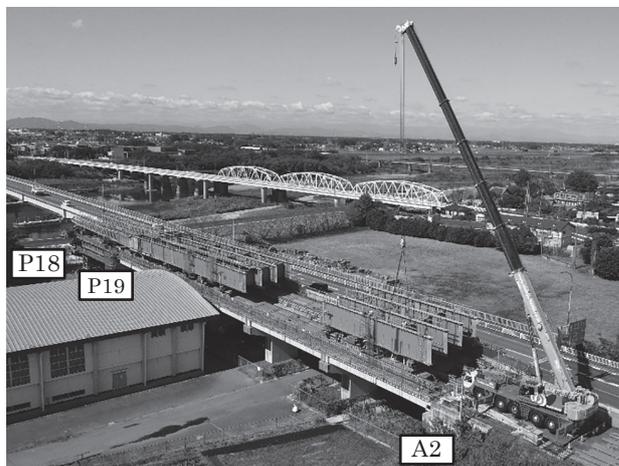
図-7 送出し桁の地組立状況

送出し架設は、先行してクレーン架設した鋼桁とP19橋脚からA2橋台までの既設PC桁を地組ヤードとして施工した。送出し桁の地組立は、A2橋台背面にクレーンを設置し、軌条設備上の台車を使用して、2ブロックごとの組立と縦送りを繰り返して行った（図-7）。また、送出し架設の最終ステップでは、手延べ機を解体しながらの送出し作業となる。そのため、施工計画時にはCIMモデルによる三次元架設シミュレーションを活用して吊

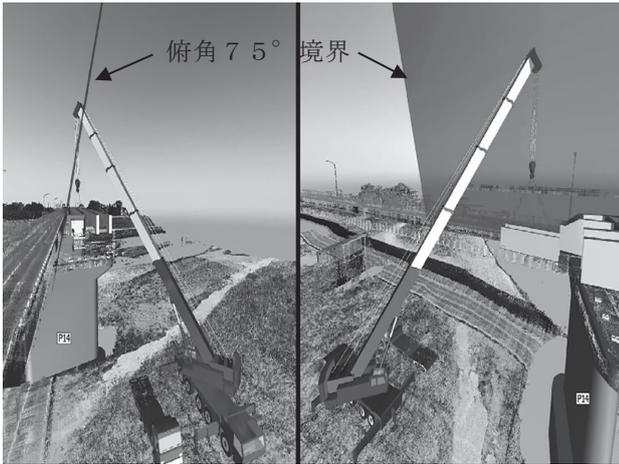
図-8 CIMモデル（手延べ機解体時）

部材が現道の俯角75°を侵さないことを事前に確認し、確認結果を基にクレーンの作業半径制限と旋回制限を検討し、現地施工に反映することで安全性の向上を図った。また、現地施工時には、元請職員による監視員の配置に加えて、レーザーバリアを設置し、俯角75°の境界を管理した（図-8）。

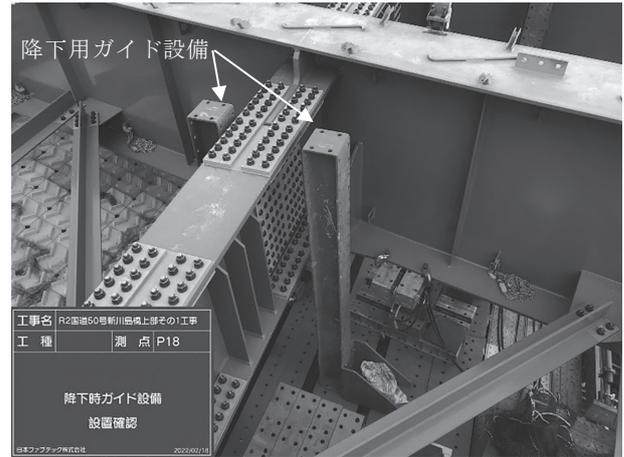
図-9 降下時ガイド設備

主桁降下は、各橋脚上の送出し設備を組み替えて、サンドル材を使用して行った。降下量は約5.0mであったが、降下作業時においても桁降下量と降下用ジャッキの反力を一元管理し、1支承線

当たりの主桁を水平に降下させることに努めた。また、各橋脚上に降下用ガイド設備を設置し、降下時の縦ずれおよび横ずれを防止した（図-9）。
