11 施工計画

飯田線横川橋梁復旧工事の取組み

日本車輛製造株式会社

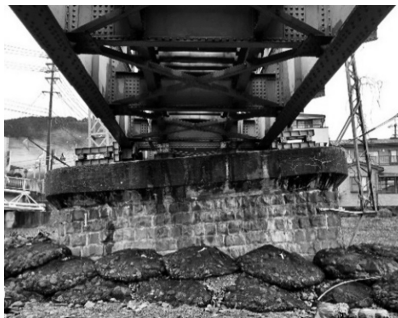
図-3 ねじれ整正状況

工期が短く、早急に仮橋脚設置工事に取りかかりたかったが、仮橋脚設置工事は河川内での工事となり、渇水期の9月末から5月の間しか作業が行えず、すぐに作業を開始することができない状況であった。また、再度豪雨、洗堀が発生した場合、橋桁自体の再利用ができなくなる恐れもあったため、まずは河川内に干渉しない範囲の作業として橋桁のねじれ解消を行い、損傷が大きくなるような対応を行った。橋桁の左右で高さ300mm程度の高低差が生じていたため、片側をジャッキアップし、すき間に架台を設置することにより橋桁を水平に戻す作業を行った（図-3）。

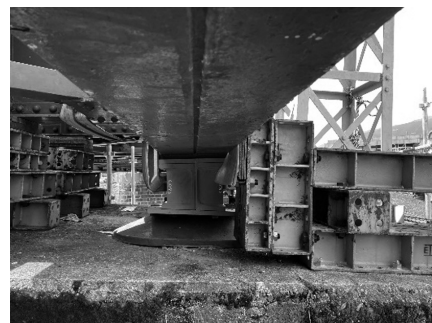
図-4 落橋防止設備設置状況

コンクリート強度確認後、橋脚天端にアンカーを設置して落橋防止設備を固定した。ジャッキアップして橋桁を動かす作業において万が一橋桁が横滑りしても、落橋防止設備がストッパーとしての役割を果たすフェールセーフとした（図-4）。

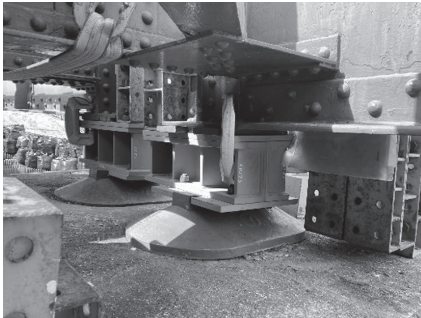
図-5 架台設置状況

上に記した3つの安全対策を行い、本作業のジャッキアップを行った。橋桁を持ち上げて架台を設置し、ねじれを解消した（図-5）。この作

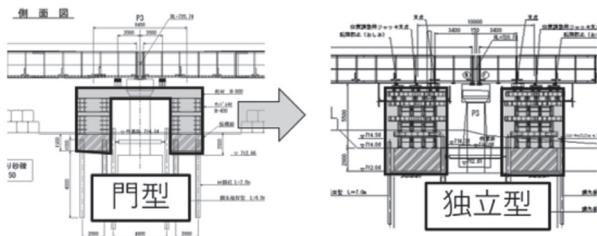
図-6 仮橋脚の設計

傾いた橋脚を取り壊し、新しい橋脚を設置するまでの間、橋桁を支える仮橋脚の設置が必要であった。仮橋脚の設計の課題は、安全運行のために橋桁と仮橋脚のたわみを4mm以内に抑えることであった。通常の新橋架設で用いる門型仮橋脚ではたわみを押さえることが困難であったので、過去の災害復旧の経験を踏まえて自社機材を用いてH鋼を組み合わせ、たわみが発生しにくい独立構造の仮橋脚を提案し採用された(図-6)。

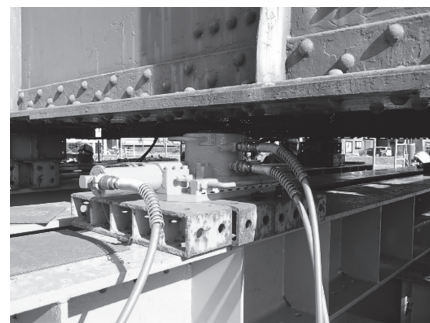
図-7 送り装置設置状況

仮橋脚を設置した後、送り装置を用いて橋桁をジャッキアップし桁の平面位置を調整した(図-7)。

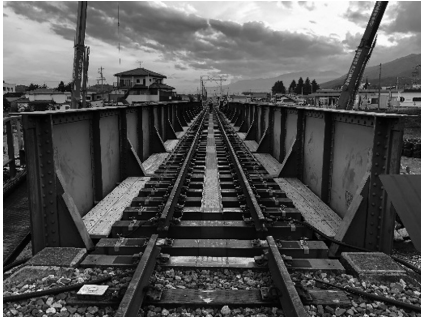
図-8 線路設備復旧

この時に橋桁が横滑りし、損傷させることが考えられたため、落橋防止設備を設置し特に慎重に作業を行った。また、高さについても調整した。この時、線路上で高さや位置の計測を同時に行い、列車の運行に支障が出ないように1mm単位で精度を管理した(図-8)。その後ジャッキから仮橋脚に荷重を移行し、3P橋脚の解放を完了。列車を運行させる前にJR東海の保守用車で荷重試験を行い、線路や橋脚に異常がないかを確認した。このように慎重かつ確実に復旧工事を進め、令和3年11月15日の始発列車より、仮開通となった。しかし仮橋脚で荷重を受けることになるため、通常よりスピードを抑えた徐行運転での再開となった。

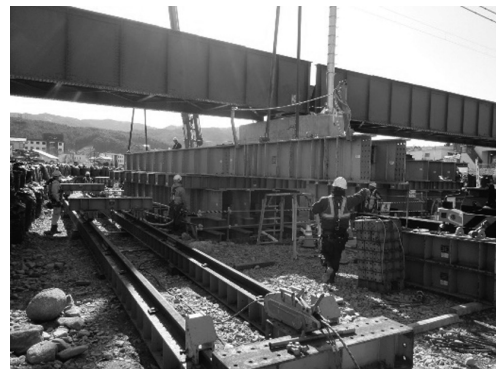
図-9 相吊り状況

鋼材単体は専用のH鋼運搬工具を用いて桁下からクレーン旋回範囲に移動させて撤去を行った。ブロックで撤去する鋼材は、あらかじめ地上に設置した軌条設備にクレーン2台の相吊りで乗せ、

横移動させた後、単体に解体した(図-9)。

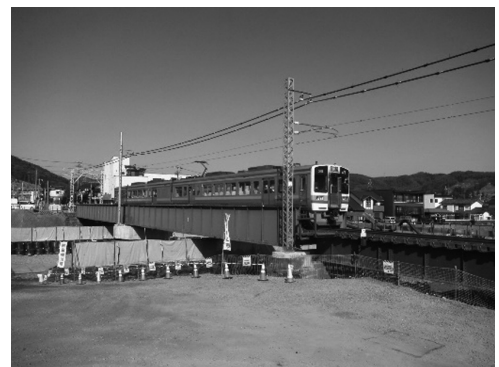
図-10 復旧後全景

本工事の最重要課題であった工程短縮について、1.5か月の短縮を図り、無事に列車を運行させることができた(図-10)。
