# 15 施工計画

## 特殊部構造物掘削と削孔位置の現場計測について

岡山県土木施工管理技士会  
蜂谷工業株式会社  
甲 田 収

本工事は、山陽自動車道福山西IC～尾道IC間にある第二西藤橋と第一西藤橋の耐震補強工事を行うものである。本稿は第二西藤橋上り線P1橋脚と下り線P1、P3橋脚の耐震補強工事を施工するために必要な構造物掘削（特殊部）と既設橋台及び橋脚において支承取替工を行う際の削孔後の孔位置計測について述べる。

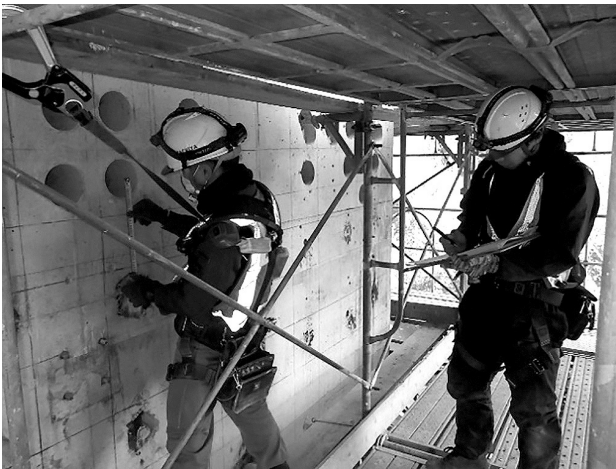
図-7 従来の計測方法 (2人1組)

従来の計測は削孔箇所縦方向と横方向の基準墨(図-6)を設置し定規を使用して孔を1つ1つ計測していく必要がある。また計測には計測者と記入者で2人1組となり計測を行う(図-7)。計測後は施工図面に調書のデータを1つ1つ入力し孔位置を書き記し作図していく。作図完了後、孔位置に間違いがないか再度現地確認を行う。確認完了後計測データを元に修正設計を行う。修正設計完了後、再度現地確認を行い工場製作を行う。また計測作業では計測数も多いことから計測間違いや記入間違い、読み間違いや聞き間違いなどヒューマンエラーの恐れもある。

以上の作業を繰り返す従来の計測では膨大な時間と労力が必要になる事と、ヒューマンエラー発生の可能性が明確になった。
