19 施工計画

損傷した歩道橋の応急復旧と新設桁架設

瀧上工業株式会社

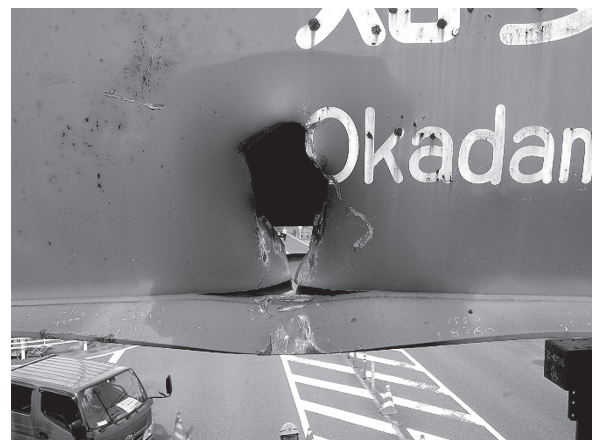
図-2 腹板損傷部

本工事は、愛知県道46号西尾知多線にかかる美里横断歩道橋の復旧工事である。建設機械を搭載したトレーラーが本橋の下を通過した際、桁と接触したことで桁が損傷し、復旧工事が必要となった。図-1の側面図に、損傷箇所を示す。損傷部位は図-2・3からわかるように、外部からの衝撃で主桁腹板と鋼床版に孔が開いた状態であった。橋の利用者が多いことから、社会的影響を最小限にするため、応急復旧により一時的な早期解放を行い、その後新設ブロックの製作と取り換えによる完全復旧を行った。本稿では、この短期的な応急復旧と長期的な完全復旧に分けた設計計画時の対策と現場施工時の工夫について述べる。

建築限界の制約を受けないように補強材は下フランジより上方で構成する計画とした。そして各補強材は発生する応力に抵抗できる断面にする必要があり、以下のとおり計画した。主桁腹板の補強材は母材と同板厚とし、せん断力を伝える構造とした。また、主桁下フランジの補強材は、補強後の主桁が損傷前の断面性能と同等以上となるよう板厚を決定し、垂直応力を伝える構造とした。

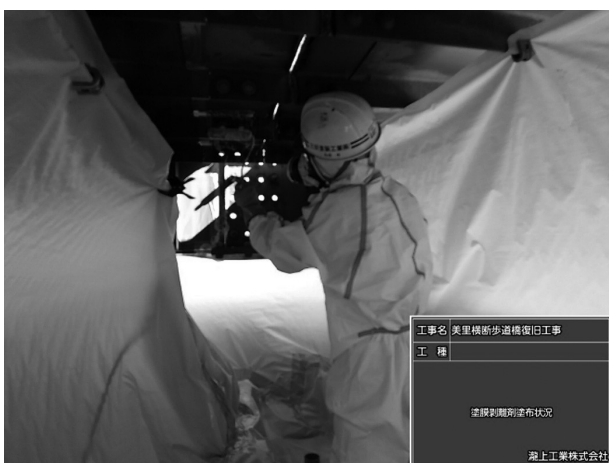
図-6 塗膜はく離剤塗布状況

ガス切断部や加熱矯正を行う箇所は、鉛等の有害な成分を含む既存塗膜が燃焼し周囲に飛散する恐れがあったため、既存塗膜を適切に除去する必要がある。ここで電動工具処理（素地調整程度2種）を行う場合は、有害物質が飛散しやすく、さらに作業時の騒音発生や作業効率が低いことから採用を避けた。有害な成分を含む塗料のはく離やかき落とし作業を行う場合、「鉛中毒障害予防規則等関係法令」に従い、塗膜を湿潤化させて除去作業を行う必要がある。このため、ベンジルアルコールを主成分とした鋼構造物用水系塗膜はく離剤2）を使用して塗膜除去を行った。図-6に塗膜はく離剤塗布状況を、図-7に塗膜はく離完了状態を示す。

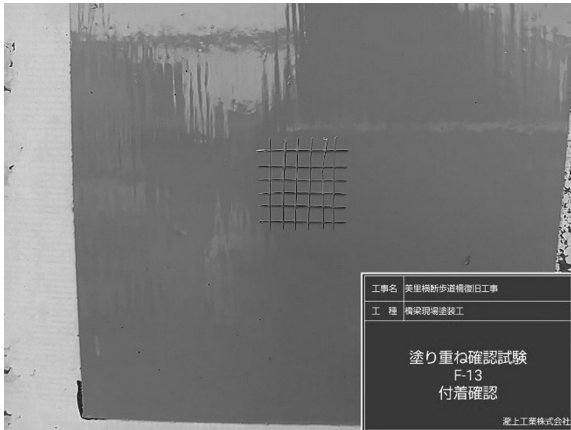
図-8 F-13格子面

既存塗膜との相性確認は、新設工事にて撤去する現橋の部材にクロスカット試験を行うこととした。試験結果からF-13およびRc-I（強溶剤ジンクリッチペイント）で良好な結果が得られたため、本工事ではF-13を採用した。代表として、F-13のテープ引き剥がし後の表面を図-8に示す。なお、Rc-I（弱溶剤ジンクリッチペイント）とRc-Ⅲについては、テープをはがした際に、図-9のとおり塗膜のはく離を確認した。特にはく離が顕著だったのはRc-I（弱溶剤ジンクリッチペイント）である。塗膜のはく離は既存塗膜と新設塗膜の境界面で発生していた。

良好な結果の塗装仕様が2つある中でF-13を選択した理由は、F-13がC-5塗装系の新設部材の塗装に用いられる仕様に対し、Rc-I（強溶剤ジンクリッチペイント）は維持管理用の塗装仕様で、下塗り～上塗りまでが弱溶剤のためである。耐食性を考えると、あえて下塗り～上塗りが弱溶剤である必要ないと判断し、F-13を選択するに至った。
