国立公園内における 環境負荷低減に繋がる法面補修工法の提案

長野県土木施工管理技士会

北陽建設株式会社

工事概要

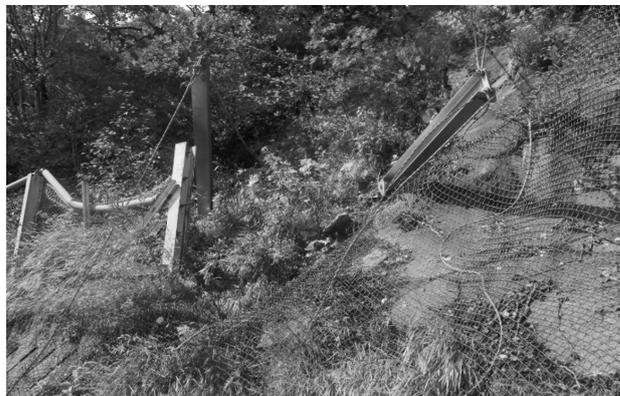
本工事は、長野県松本市安曇に位置する中部山岳国立公園内を通る県道84号乗鞍岳線（通称 乗鞍エコーライン）沿いの既設法面工の補修工事である。施工箇所は2工区に分かれ、35号カーブ工区では、老朽化吹付法面の取り壊しと再度吹付工による復旧、位ヶ原2号工区では同様の既設吹付法面の復旧とポケット式ロックネット工の改修が計画されていた。両工区ともに高い標高に伴う豪雪と寒暖差の影響により、吹付法面およびロックネット工には激しい損傷が確認された（図-1）。

図-1 位ヶ原2号工区 ロックネット工損傷

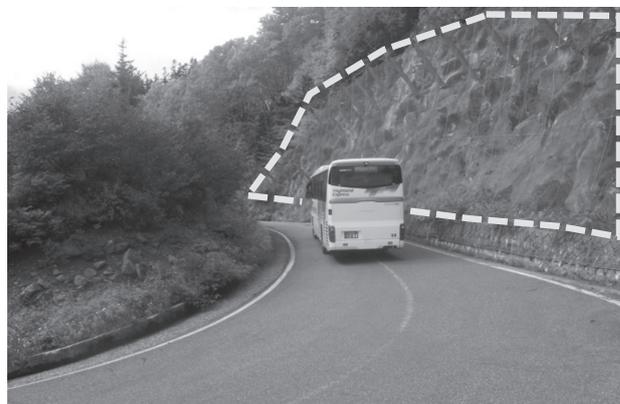
老朽化吹付法面の取り壊しで発生するコンクリート殻の飛散対策と集積を目的として、両工区共に道路上に大型土のう積の施工が計画されていた。現地確認において、35号カーブ工区は、当初の仮設計画に近い形で施工可能と判断された。一方、位ヶ原2号工区では、施工箇所がカーブに位置するため、道路上に大型土のうを設置した場合、大型バスの走行への支障が懸念された（図-2）。

図-2 位ヶ原2号工区 バス走行
(点線内施工範囲)

一方、位ヶ原2工区では、前述の通り、道路上に大型土のうを設置した場合、周遊バスの走行に支障があり、道路通行に支障がない工法検討が必要であった。

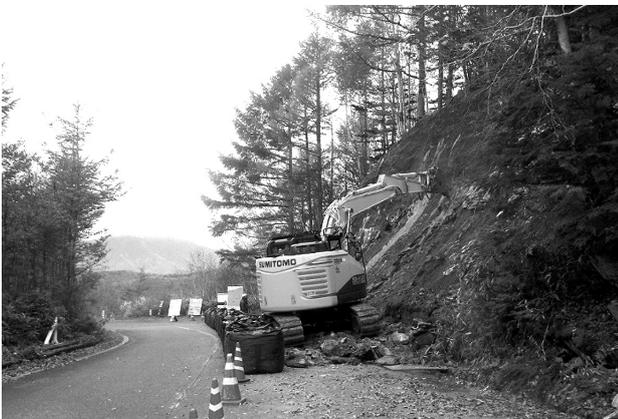
本工事では損傷している既設吹付法面の取り壊し後に、再度吹付による補修を行う計画であった。35号カーブ工区は、道路上に大型土のうを設置して、片側交互通行にて一般車両の通行帯を確保した状態での取り壊し作業が可能であった。(図-3)

図-3 35号カーブ工区 吹付面 重機取り壊し

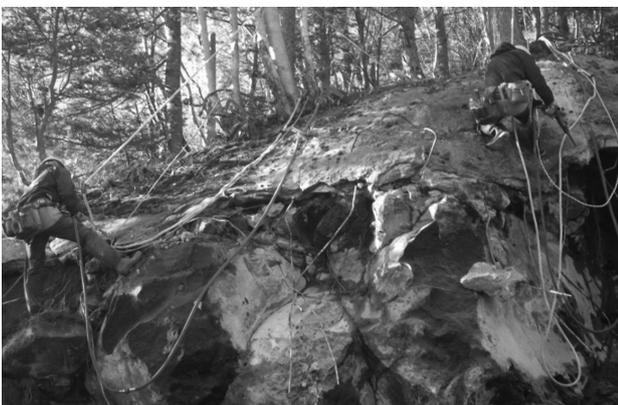
老朽化吹付面の取り壊し作業では、重機作業半径の関係から、アームの届かない斜面上部は、人力による取壊し作業が必要となる(図-4)。

法面上での取り壊し作業は、平坦部と異なり、安全面での配慮や作業負荷が高いことから、取り壊し作業での効率化が必要であると考えていた。

図-4 既設吹付法面 人力取り壊し

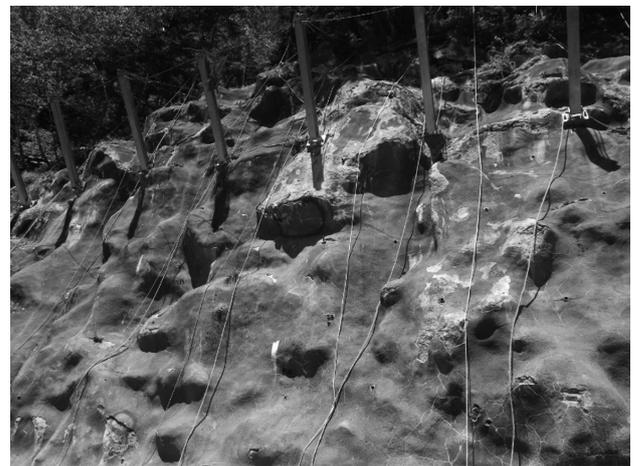
位ヶ原2工区の現地踏査において、既設吹付表面には、クラックや剥離が見られたものの、老朽化吹付面の全面的な剥ぎ取り作業による改修の必要性は低いのではないかと考えられた(図-5)。

図-5 位ヶ原2工区 既設吹付法面 補修前

そこで、対象となる老朽化吹付法面の表面や背面状態を調査し、既設吹付面を活かして施工可能な吹付法面補修工法(クロスカバーネット工法)を提案し、変更採用された(図-6)。

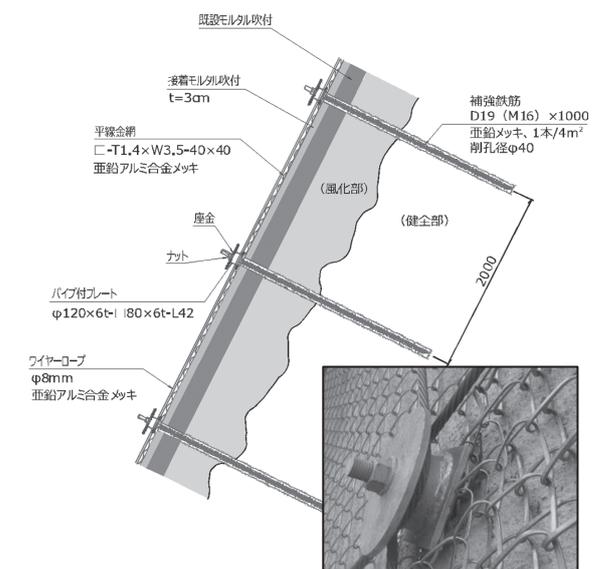
図-6 クロスカバーネット工法 構造図

本工事で採用された老朽化吹付法面補修工法(クロスカバーネット工法)は、既設吹付法面を活かした補修工法である。工法の特徴として、
i) 安全性の向上、ii) 施工性の向上、iii) 産業廃棄物の低減の3点の利点が挙げられる。

次に、ii) 施工性の向上として、法面補修に使用する部材は、平線金網とワイヤーロープといった軽量かつ可撓性に富む部材構成となっているため、斜面上での作業性が高い。

そして、iii) 産業廃棄物の低減としては、補修時の吹付に使用する特殊混和材(液状マイクロカーボン繊維)の接着効果により、吹付作業中のリバウンド発生が抑制される。また、既設吹付面の剥ぎ取り量が大幅に削減されるため、産業廃棄物発生の抑制につながる、以上の3点が挙げられる。

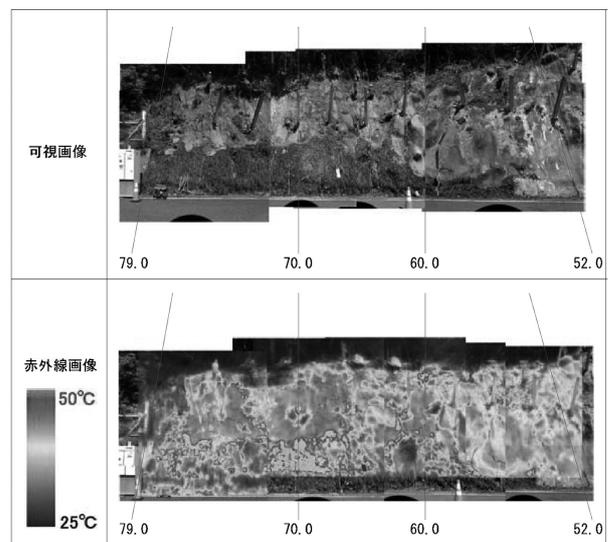
老朽化法面の補修にあたり、取り壊しや撤去対象となる吹付背面の空洞箇所や背面地山の風化部(土砂化)等の不良箇所を特定する必要があった。通常、上記の不良箇所の調査では、当該法面の全範囲を対象に打音調査にて確認しているが、対象法面が広範囲であるため、効率的に調査を進めることが重要となる。そこで、赤外線映像を用いた背面空洞部や剥離箇所の抽出を行った(図-7)。

図-7 赤外線画像を用いた空洞部の抽出

赤外線映像調査では、剥離箇所や空洞部などの不良箇所において、温度変化が大きくなる傾向にある。そこで、温度変化の大きい箇所を対象に、打音調査およびコア抜き調査を実施した(図-8)。

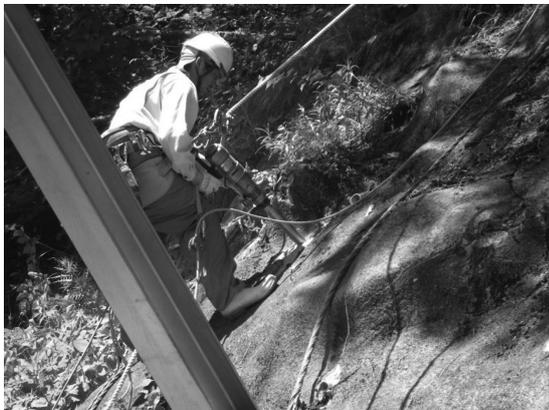
詳細調査として、温度変化が大きい箇所で実施した打音調査では、全箇所で濁音が確認され、吹付背面の空洞存在を確認した。この結果に基づいたコア抜き調査では、吹付背面の風化による空洞化や既設吹付面の層間剥離の存在が確認された。また、背面空洞部の風化土砂厚さ確認のために、貫入式土壌硬度計の累計貫入量により測定をした。

図-8 既設吹付面 コア抜き調査

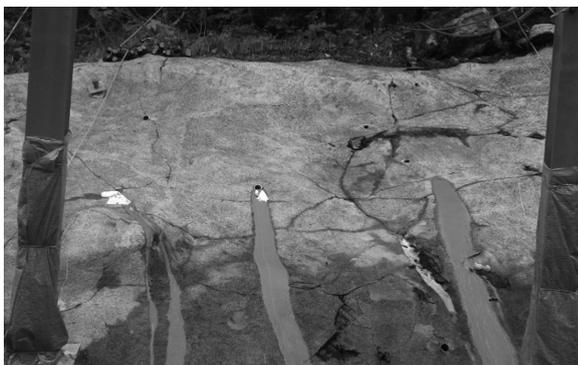
既設吹付法面調査において、赤外線画像を用いて広範囲な法面での不良箇所を推定することで、人力法面取り壊し作業を最小限に抑え、取り壊し作業の効率化と作業負荷の低減が図られた。また、詳細調査結果による背面部の空洞処理では、注入材の充填が確認され、補修工法の品質確保においても有効であったと考えられる(図-9)。

図-9 背面空洞部 セメントミルク充填確認
