## 工事中道路開設における 従来施工と ICT・CIM 活用施工の比較

長野県土木施工管理技士会

株式会社相模組

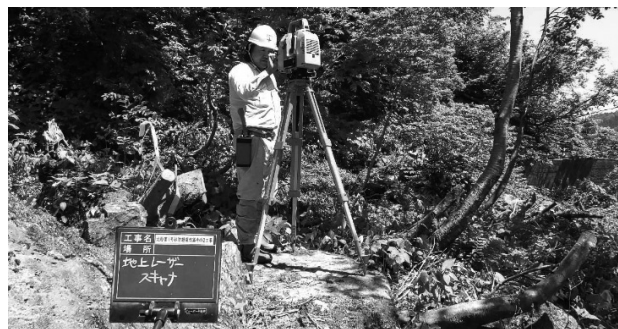
図-3 TLS点群測量状況

【上流工事用道路】下流工事用道路工事で測量・設計に時間を費やしたことから、今回は自ら変更設計を行うこととした。当初よりICT土工を用いて工事用道路の施工を予定していたため、3次元点群測量を当初設計道路範囲の2～3倍程度

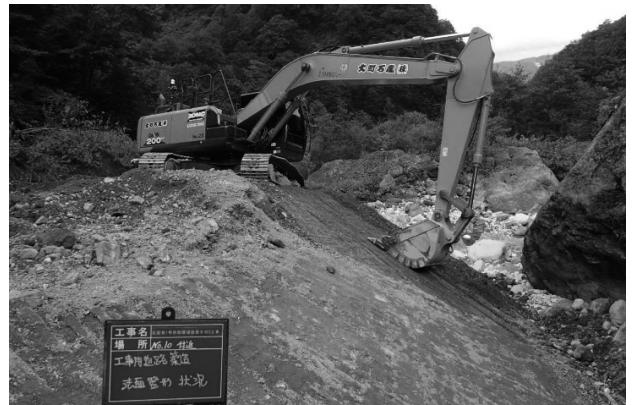
図-9 ICT法面整形

【上流工事用道路】ICT仕様のバックホウを使用したため丁張設置の必要がなく、急峻な斜面や転石のゴロゴロした河床を歩く必要がなくなった。

また、ICTバックホウは、当初GNSS仕様で施工したが、山間狭隘地形と周辺の立木で衛星受信状況が安定せず精度が出なかったことから、自動追尾トータルステーションによる施工に変更したところ、精度のある安定した施工が行えた。

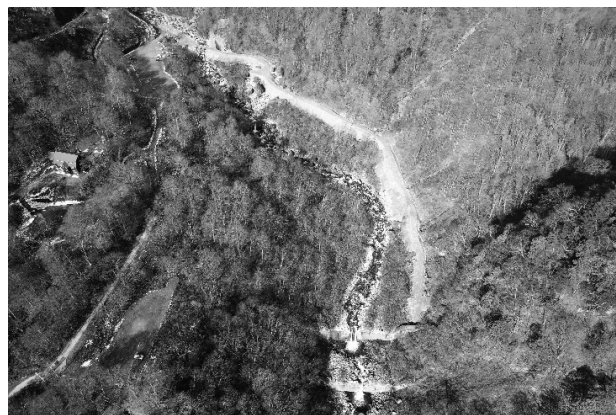
図-10 上流工事用道路全景

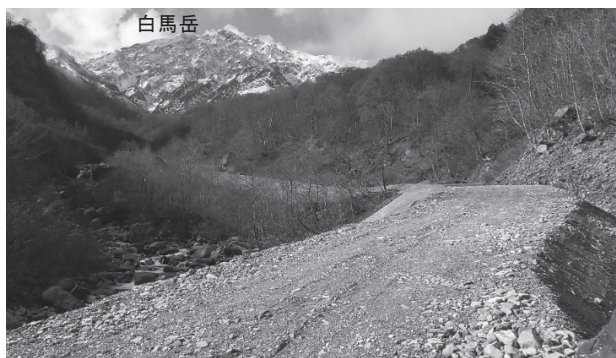
図-11 工事用道路（下流より上流を望む）
