孔明き鋼板を有する継手構造の輪荷重走行試験

日本橋梁建設土木施工管理技士会
株式会社 IHI インフラシステム
課長
北村 耕一

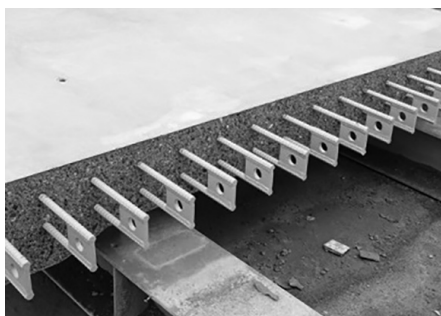
図-1 孔明き鋼板継手

本研究では、ループ継手に替わる新たな継手構造として、図-1に示す上下段の配力鉄筋先端に孔明き鋼板を連結した継手構造（以下、孔明き鋼板継手）を提案するものであり、NEXCOが規定するプレキャストPC床版接合部の疲労耐久性試験方法（以下、試験方法442）¹⁾に準ずる試験を行った結果を示す。

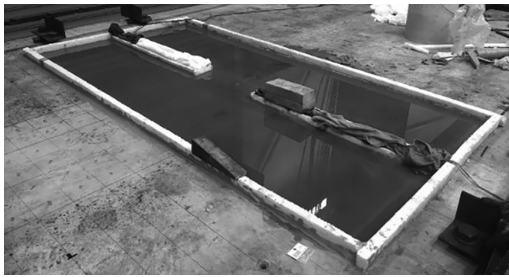
図-10 水張試験実施状況

走行回数10万回時点で図-10に示すように水張試験を実施した結果、供試体下面への漏水はなかった。また、左右の打継目に沿って供試体中央から450mm間隔で計10箇所を設置したクリップ型変位計で、除荷時の残留ひび割れ幅を計測した。計測結果は最大で0.06mmであり、試験方法442の要求性能（0.1mm以下）を満足した。
