# 10 施工計画

## 市街地工事における 災害防止対策の取り組みについて

#### 工事概要

- (1) 工 事 名：(修) 上部工補強工事 2-212
- (2) 発 注 者：首都高速道路株式会社  
東京東局
- (3) 工事場所：東京都江東区深川一丁目他
- (4) 工 期：2021年2月6日～  
2023年1月31日

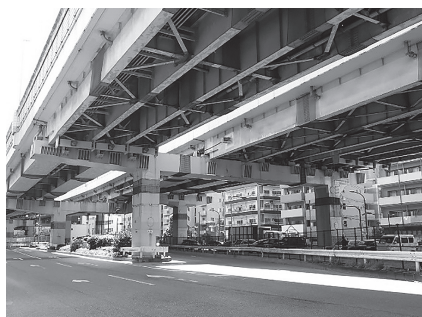
図-1 首都高速道路9号深川線

なったが、高架下や隣接する民地は、供用された駐車場、駐輪場、遊歩道および一般道路であり、隣接には小学校、保育園、マンション等使用状況が多岐にわたっていた。このような条件下で近隣の皆様にご迷惑を掛けないように安全に工事を進めることが課題であった(図-1)。

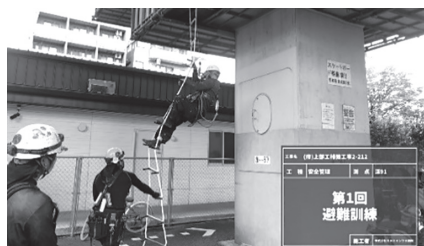
本工事範囲では、遊歩道および保育園や駐車場の敷地内に足場を設置する必要があった。供用中の場所では占用スペースが少なく、十分な避難経路を確保できる昇降階段を設置できなかった。そのため、万一、階段付近で火災が発生すると非難できない状況になることが想定されたので、二方向から避難できるように梯子付足場板の設置（図-3）や縄梯子により降所する昇降設備（図-4）を設置することで問題点を解消することができた。

図-4 縄梯子による避難設備
