## 岩盤崩落における 非火薬破碎剤の使用について

(一社) 北海道土木施工管理技士会  
岩田地崎建設株式会社  
山 諒 也

- (1) 工 事 名：一般国道276号 美笛峠  
災害復旧工事
- (2) 発 注 者：北海道開発局 札幌開発建設部  
千歳道路事務所
- (3) 工事場所：北海道千歳市美笛峠
- (4) 工 期：2022/4/20～2022/10/31

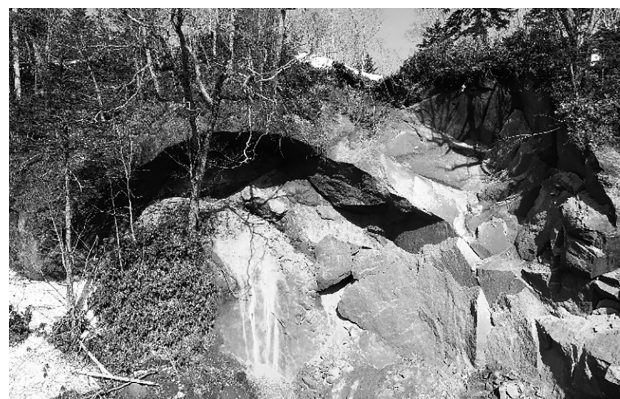
図-1 不安定岩塊状況

不安定岩塊は下部が崩落し、上部だけが残るオーバーハング状態となっており、UAVや現地踏査による事前調査では開口亀裂や浮いた岩片が

確認された（図-1）。

このため除去作業による再崩落、周辺地山への影響を考慮した施工が必要であった。また、道路規制を早急に解除するための急速施工も求められた。

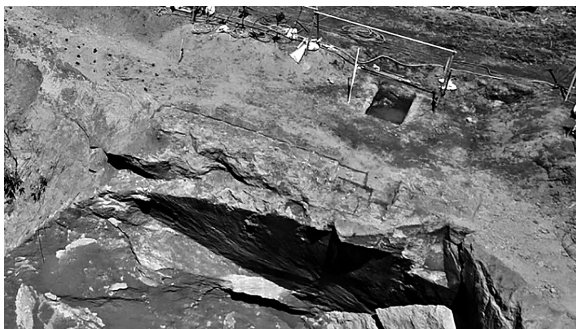
図-2 破碎前

試験施工は破碎量 $10\text{m}^3$ を目標とし、 $1.0\text{m}\times 5.0\text{m}$ の施工範囲で削孔長 $1.50\text{m}$ 、削孔間隔 $0.5\text{m}$ 、装薬量 $200\text{g/本}$  削孔数20孔の条件で実施した。重機が使用できないため削孔作業は人力で行った。

発破後、岩塊が比較的軟質であったため塊状に破碎されず粉碎、土砂状となったが、岩塊前面の開放面が広くかつ潜在亀裂に作用し、予定数量以上の $14\text{m}^3$ を破碎することができた。振動測定、亀裂調査の結果、亀裂発達や周辺地山への影響も見られなかった(図-2・3)。
