# 33 品質管理

## 全面的な ICT 活用について

岡山県土木施工管理技士会

- (1) 工 事 名：令和4年度小田川付替柳井原地区築堤護岸他工事
- (2) 発 注 者：国土交通省 中国地方整備局  
高梁川・小田川緊急治水対策  
河川事務所
- (3) 工事場所：岡山県倉敷市船穂町柳井原地先
- (4) 工 期：令和4年4月27日～  
令和5年6月30日

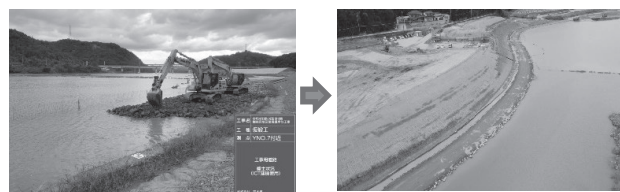
図-1 工事用道路の嵩上げ

水没により緊急で嵩上げを行う工事用道路は、水没しているうえに基盤に岩砕が使用されており、作業も広範囲に亘ることなどから、丁張設置作業は困難であると判断し、3次元設計データ作成・ICT施工により復旧を行った。その結果、当初必要と考えられた測量・丁張業務や手元作業員による高さ確認や人力作業が不要となったことで、

生産性と安全性を大幅に向上することができた。

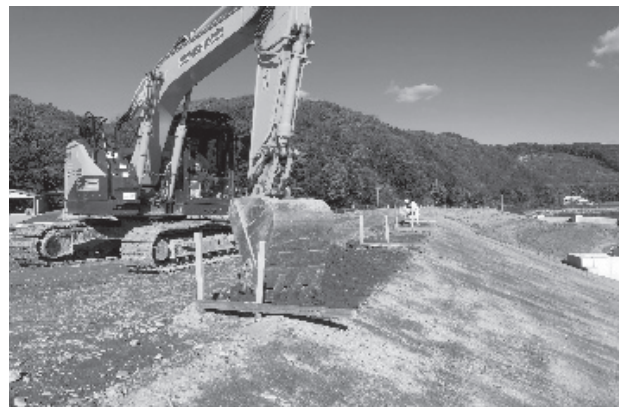
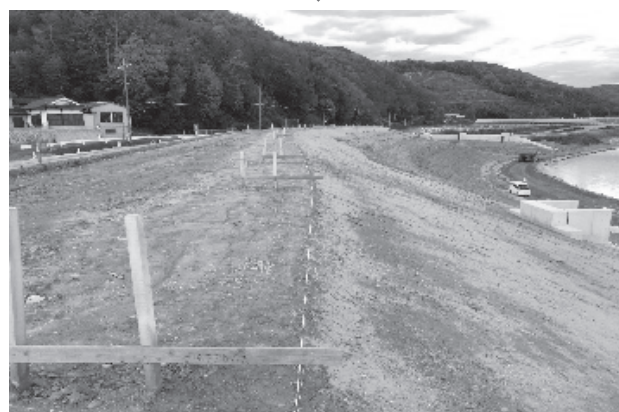
法面整形時に適時、トータルステーションを使用して3次元設計データを基に測量を行い、仕上り面と設計面との対比を利用し精度確認を行った。また、法肩部については従来工法である丁張とICT施工を併用して施工した。電波が受信し難い時間帯には基準点により精度確認を行った。その結果、衛星誤差がある中でも高精度な施工を実現することができた為、通りや高さなど出来栄の高い護岸を構築することができた。

今回、それを改善する為にも、3次元設計データ作成時に十分に照査を行い、施工時についてオペレーターは日々の精度確認を欠かさず行い、電波の入りにくい時間帯には再度精度確認を行った。元請職員はトータルステーションで工事基準点を利用して従来方法により位置、高さの確認を行った。
