## 熱中症対策と橋梁補修資材等の品質保持

本工事は、建設から45年が経過し床板、排水管等に著しい劣化が見られる主要県道上の橋梁の補修、修繕工事である。

- (1) 工 事 名：令和3年度国補道路メンテナンス（橋梁）工事
- (2) 発 注 者：長野県大町建設事務所
- (3) 工事場所：（主）長野大町線 大町市 向橋他4
- (4) 工 期：令和4年2月28日～令和5年2月28日

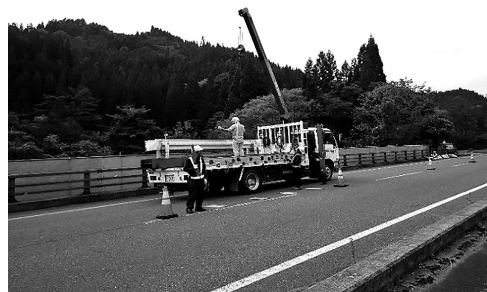
状況であった。また橋梁の高さは河川から約12mあり、万が一車両が落ちれば大変な事になるため、既設高欄を撤去した後転落防止網およびH鋼ガードレールを設置して、一般車両が道路端に接触しても橋梁から落下しないように配慮した（図-1）。H鋼ガードレールは設置及び撤去作業が容易なため交通管理における制限も短時間で済んだ。以上の対策により、高欄撤去～新設の期間中片側交互通行規制は平日昼夜のみ、土日休工時は開放した。

図-1 H鋼付ガードレール設置

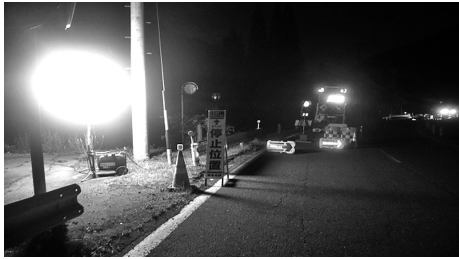
また、現場橋梁周辺は夜間照明設備が不十分でかなり暗いうえ橋梁を挟んで両方向に急カーブがあるので、停止位置や規制区間を見易くするため視認性の高い立入禁止ロープやLED内蔵のバルーン型投光器やソーラー式LED矢印板を多数設置してドライバーに注意を促す配慮をした（図-2）。

図-2 夜間通行規制状況

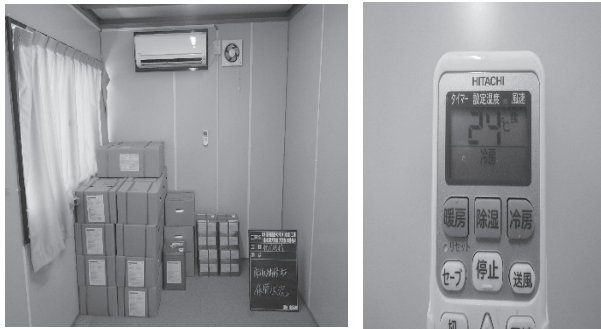
今回使用する橋梁補修材料（接着剤や液体の混和剤等）は、温度変化により硬化・分離して品質低下を生じる恐れがあるため、空調設備のあるコンテナハウスを用意し、屋外の気温上昇に左右されない一定温度内で保管管理を行った（図-3）。

図-3 コンテナ内保管 室内温度管理

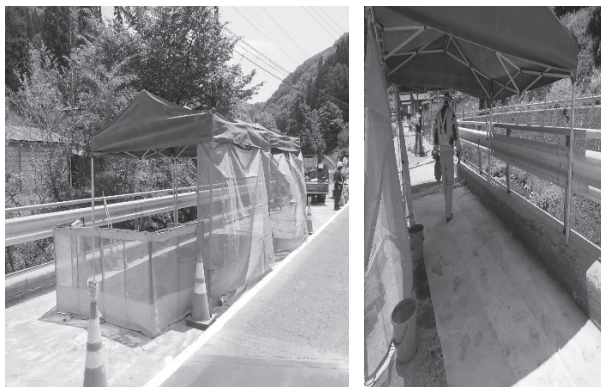
また現場での保管期間をできるだけ短くするために使用数量を調整して現場に搬入し、補修材料の品質保持に努めた。屋外での熱中症対策および品質保持対策としては、作業エリアに簡易テントを設置して日影を作り炎天下を避けると同時に車道側へはテント屋根から遮光ネットを下して床板はつりによるコンクリート片等の飛散防止を行った。床板コンクリート打設作業時には打設面の日除けとなって、湿潤養生での日照による水分蒸発の抑制や補修材料等の品質低下防止にもつながり、構造物の所定の品質を確保できた（図-4）。

図-4 簡易テント設置 湿潤養生

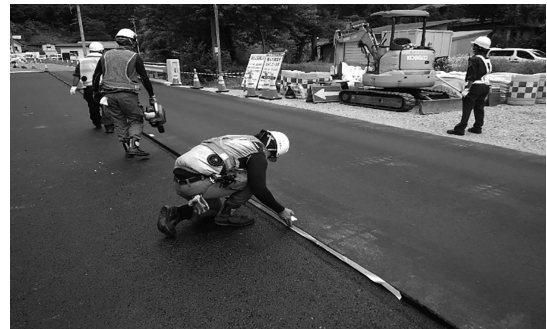
仕上げの舗装工では車道センターで生じる打継目にクラック抑制のため、橋面防水工でも使用した成形目地材を打継ジョイント部に貼り付けて、

雨水等の侵入をできるだけ少なくなるよう施工して橋面の品質確保にも努めた（図-5）。

図-5 舗装打ち継ぎ目 成形目地設置

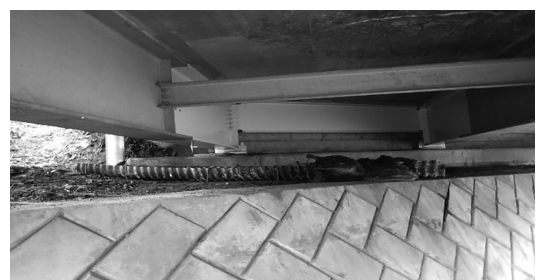
今回の橋梁維持は補修対象の橋梁が複数あり、橋梁の設置環境も保全工事の工種也多岐にわたったが、施工中は常に通行車両の安全と県道沿線の住民に対して工事によるストレスを与えないような配慮を心がけた（資機材の置場、工事車両の停止場所等の確認、ゴミ等の持ち帰りなど）。また地元要望に応える形で、橋梁の劣化した排水管を交換して雨水等の流末の不具合を補修（図-6）する機会につながりこともできた。その他現場周辺の草刈り、橋梁の歩道に伸びた枝の伐採、沿線の自治会花壇の作成等にも協力するなど、施工期間を通して地元住民とのコミュニケーションを大切に施工に取り組めたと感じている。

図-6 排水管流末処理
