架空線下作業における安全対策について

福岡県土木施工管理技士会
株式会社廣瀬組
監理技術者
野 田 豊

工事概要

- (1) 工 事 名：赤谷川流域
災害改良復旧（22号）工事
- (2) 発 注 者：国土交通省 九州地方整備局
筑後川河川事務所
九州北部豪雨復興出張所
- (3) 工事場所：福岡県朝倉市杷木星丸地先外
- (4) 工 期：令和3年7月22日～
令和4年9月30日

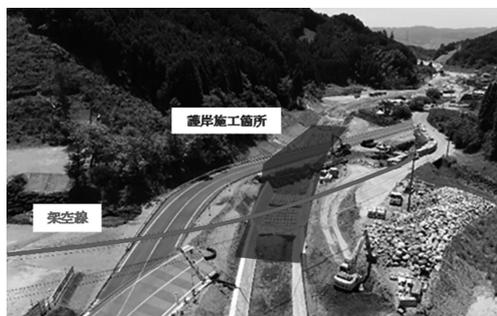
護岸工施工場所に河川を横断している高圧線（6,600V）が架線されており、一時撤去や迂回が不可能であるため、架空線下での作業を余儀なくされた（図-1）。

図-1 架空線横断状況

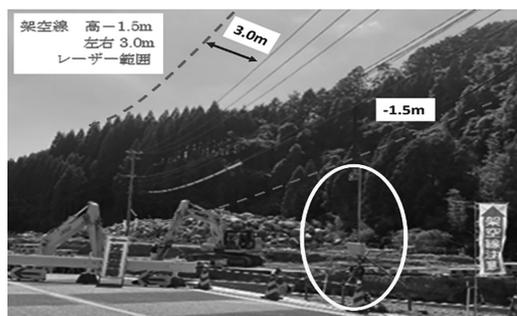
警報システム『レーザーバリアシステム』を設置し（図-2）線下1.5mの高さで左右3mをレーザー範囲に設定した。又、警報器を重機運転席に常備させ、回転灯と警告音にて速やかに架空線接近をオペレーターへ認識させる事ができる警報システムを設置して、安全対策を実施し重機による架空線切断、接触事故を防止した。

図-2 レーザーバリアシステム設置

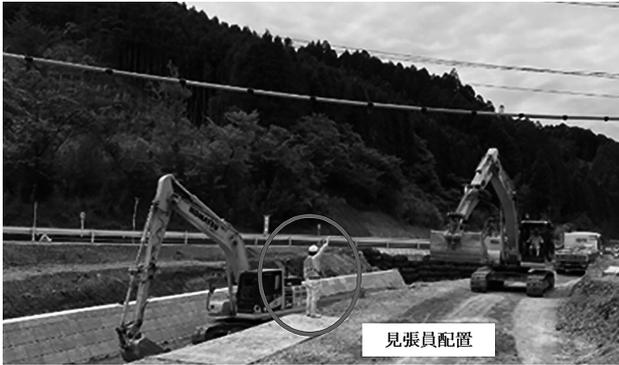
架空線下では多くの重機作業が存在する。その為、線下で重機作業を行う際には、見張員を配置し保安距離内にブームが進入する前に注意喚起合図をクレーンやバックホウオペレーターに送り接近時作業一時停止を徹底し周知した(図-3)。

図-3 見張員の配置

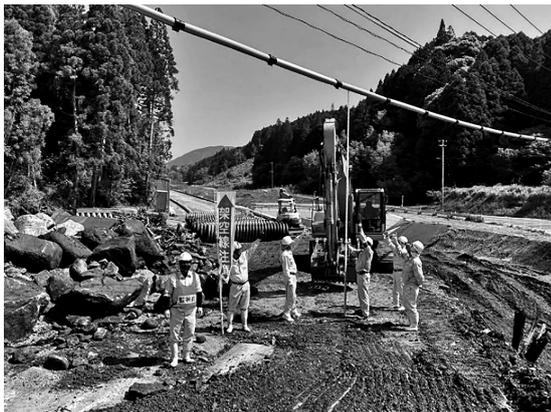
工事施工前に全作業員を集合させて現地で架空線の種類、位置、高さ等の確認を行い、架空線等上空施設への接触・切断事故防止の安全教育(図-4)を行った。全作業員へ架空線の存在を周知徹底することにより、架空線に対する意識が向上し事故防止へと繋がった。また、見張員において当初配置時には、元請職員と一緒に現場で見張を実施し、指導及び教育を徹底した。

図-4 架空線等上空施設への接触・切断事故防止教育の実施

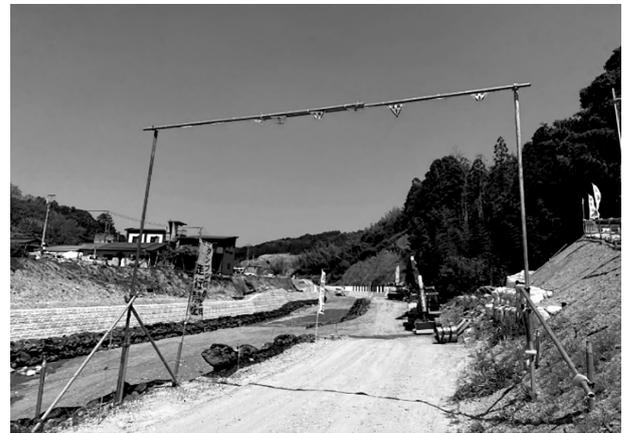
現場出入り口部に架空線の高さより1.5m下げの高さにて制限装置(図-5)を設置し、重機のアーム上昇による架空線接触・切断防止の注意喚

気を徹底した。

図-5 高さ制限装置の設置による明示と教育
